名古屋市(天白区南部版)

令和5年4月現在

# 大規模盛土造成地マップ

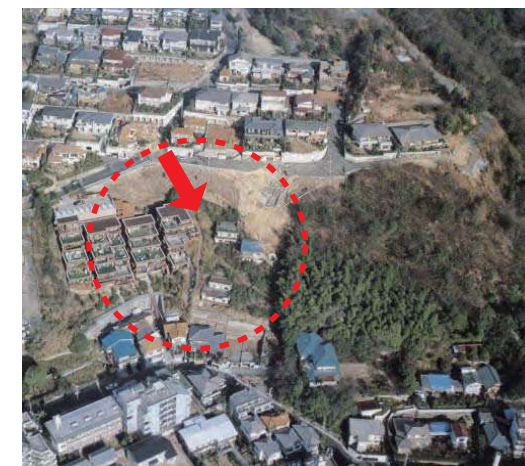
滑動崩落に伴う被害  
(宅地耐震化の取組に関するパンフレット：国土交通省)

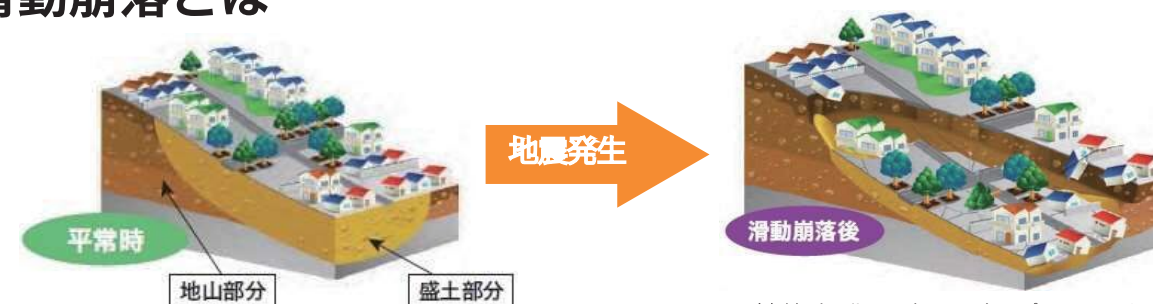
滑動崩落とは、地震時に盛土造成地において、盛土全体または大部分が主として盛土底面部をすべり面とし旧地形に沿って流動、変動または斜面方向へ移動することです。
