## 名古屋市の取り組み

名古屋市(全区版)

令和5年4月現在

# 大規模盛土造成地マップ

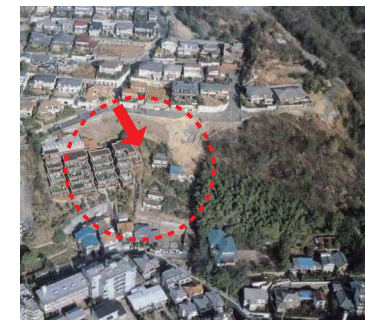
滑動崩落に伴う被害

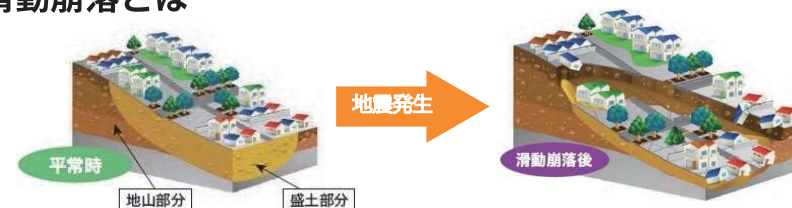
滑動崩落とは、地震時に盛土造成地において、盛土全体または大部分が主として盛土底面部をすべり面とし旧地形に沿って流動、変動または斜面方向へ移動することです。
