## 第1回荒子川汚染対策懇談会

日時：令和 5年 4月 5日（水）午前10時～

資料2 荒子川における1,2-ジクロロエタン汚染の経緯について

資料3 令和5年度調査計画

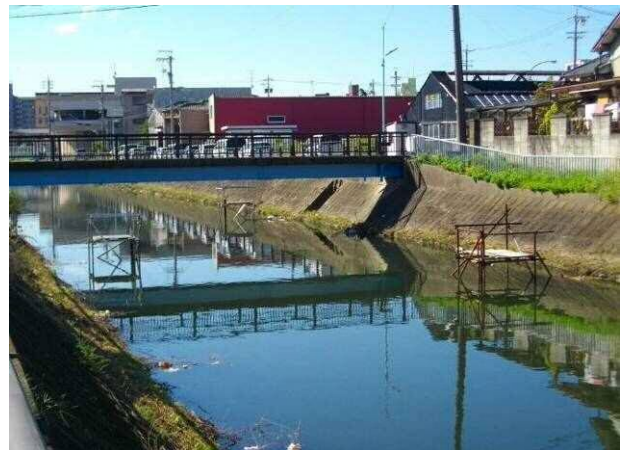
地点 1  $k=3.1 \times 10^{-7}$  m/s

粗粒シルト～細粒砂質土に相当（ストレーナー等の目詰まりが影響か）

地点 3  $k=1.5 \times 10^{-5}$  m/s 底床部地層の細砂に相当

地点 4  $k=1.2 \times 10^{-5}$  m/s 底床部地層の細砂に相当
