## 第2回荒子川汚染対策懇談会

# 令和 5 年度上半期ボーリング等調査結果

# 令和 5 年度下半期の調査計画

## 令和 6 年度調査計画

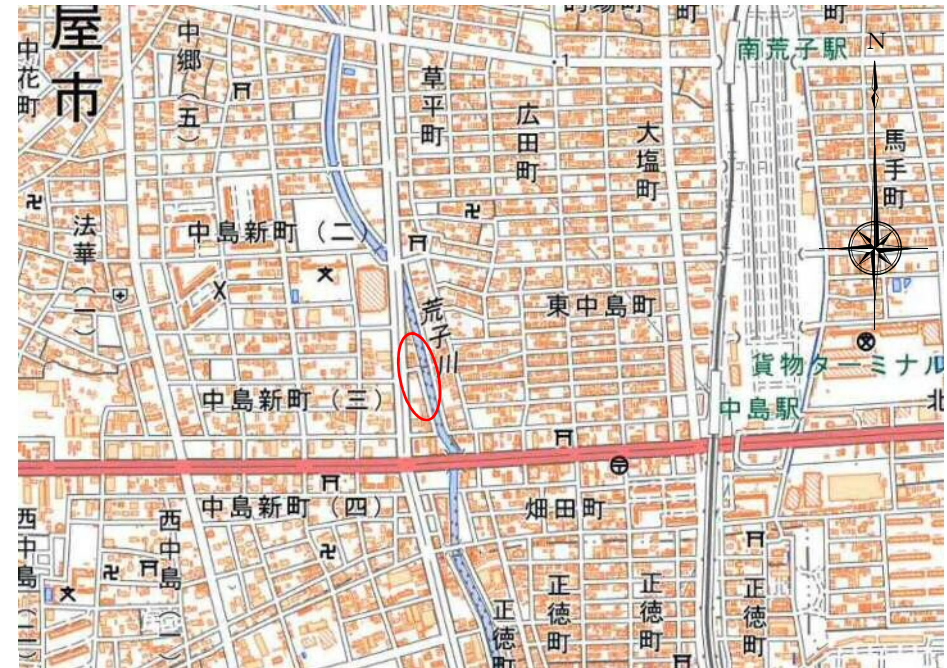
# 調査箇所

- 汚染物直下の地層や、汚染状況を把握する
- 観測井戸を設置し、地下水の状況を把握する

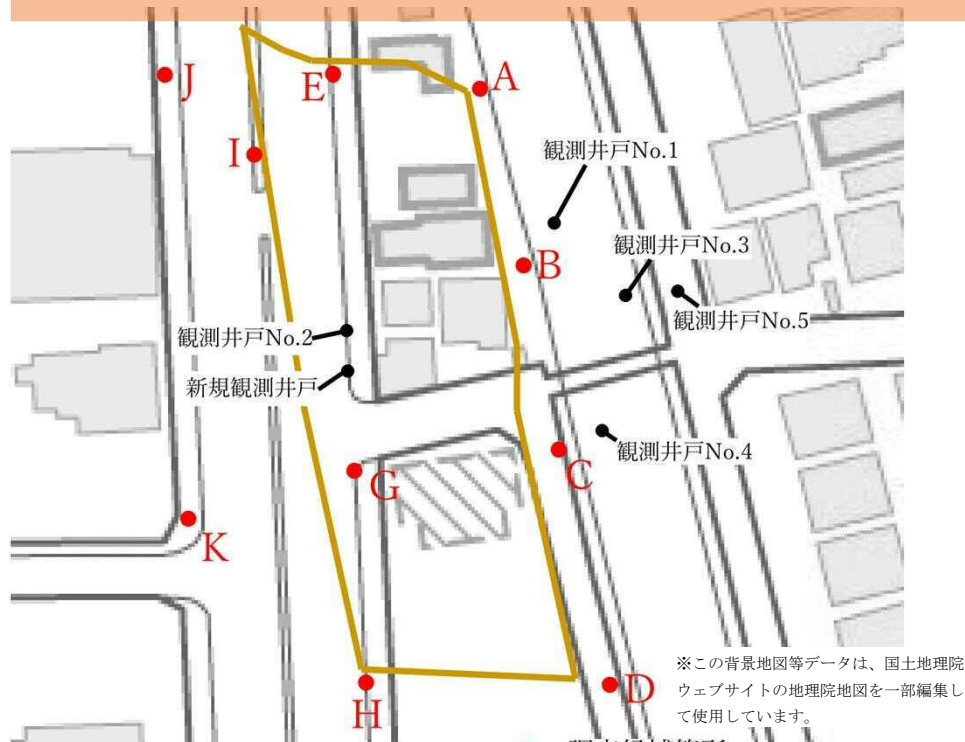
# 調査候補地点

- ①池のあった想定範囲に汚染物があるか
- ②汚染の広がりの範囲  
→上流、下流、深部
- ③地下水の流れる方向の確認
- ④堤体部の汚染状況の確認
