第6回荒子川汚染対策懇談会

令和7年度上半期ボーリング調査結果

令和7年度下半期調査計画について

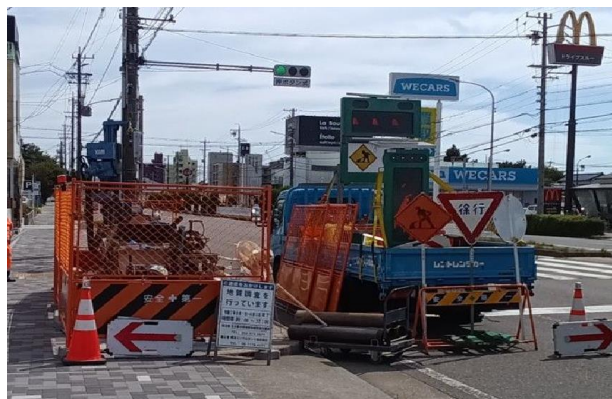
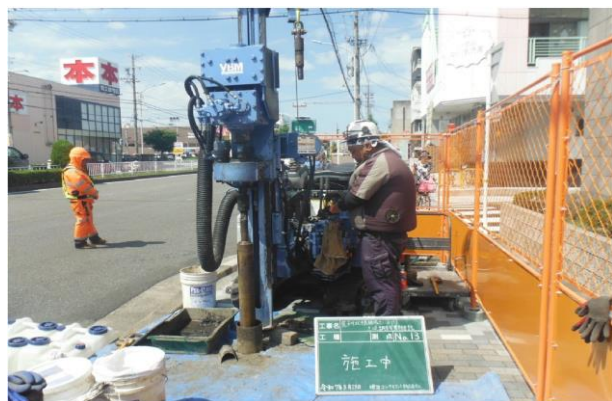
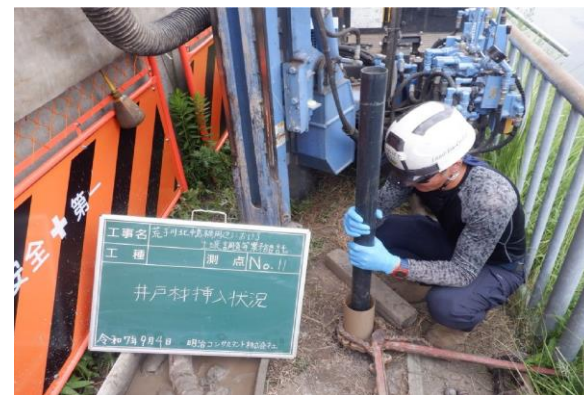
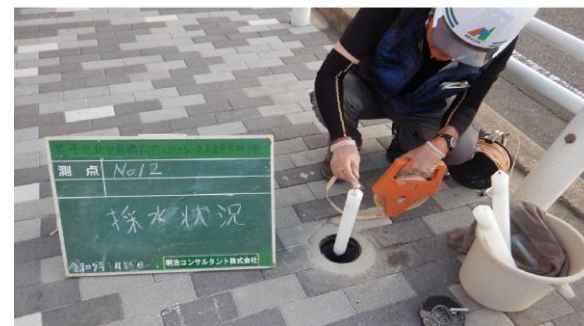
- ・ボーリング調査 (3箇所 削孔深度オールコア15m/箇所)
- ・土壌溶出量試験 (16検体/箇所) ・土質試験(物理・強熱減量) (12試料程度/箇所)
- ・地下水調査 (3箇所) ・観測井戸設置 (3箇所)
- ・位置測量 (3箇所)

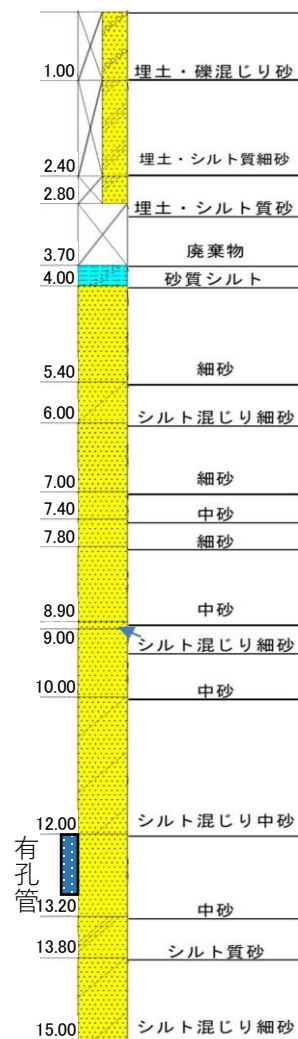
ボーリング調査結果 (No.13)

No.13
歩道上

地盤標高
=TP-0.082m
地下水位
(掘削時)
=TP-2.102m

- ・ 廃棄物が、深度2.8~3.7m間で確認された。
(廃棄物は、未分解の木皮・葦の茎、プラ片、紙片、石膏板片等)
- ・ 中砂を主体をとした砂質土から構成される地盤であった
- ・ 深度3.7~4.0m間に、砂分を多く混入するシルト層が挟在
- ・ 採取土壤に、土壤と異なった著しい臭気あり
- ・ 所々、貝殻片（細片状、巻貝）が確認された

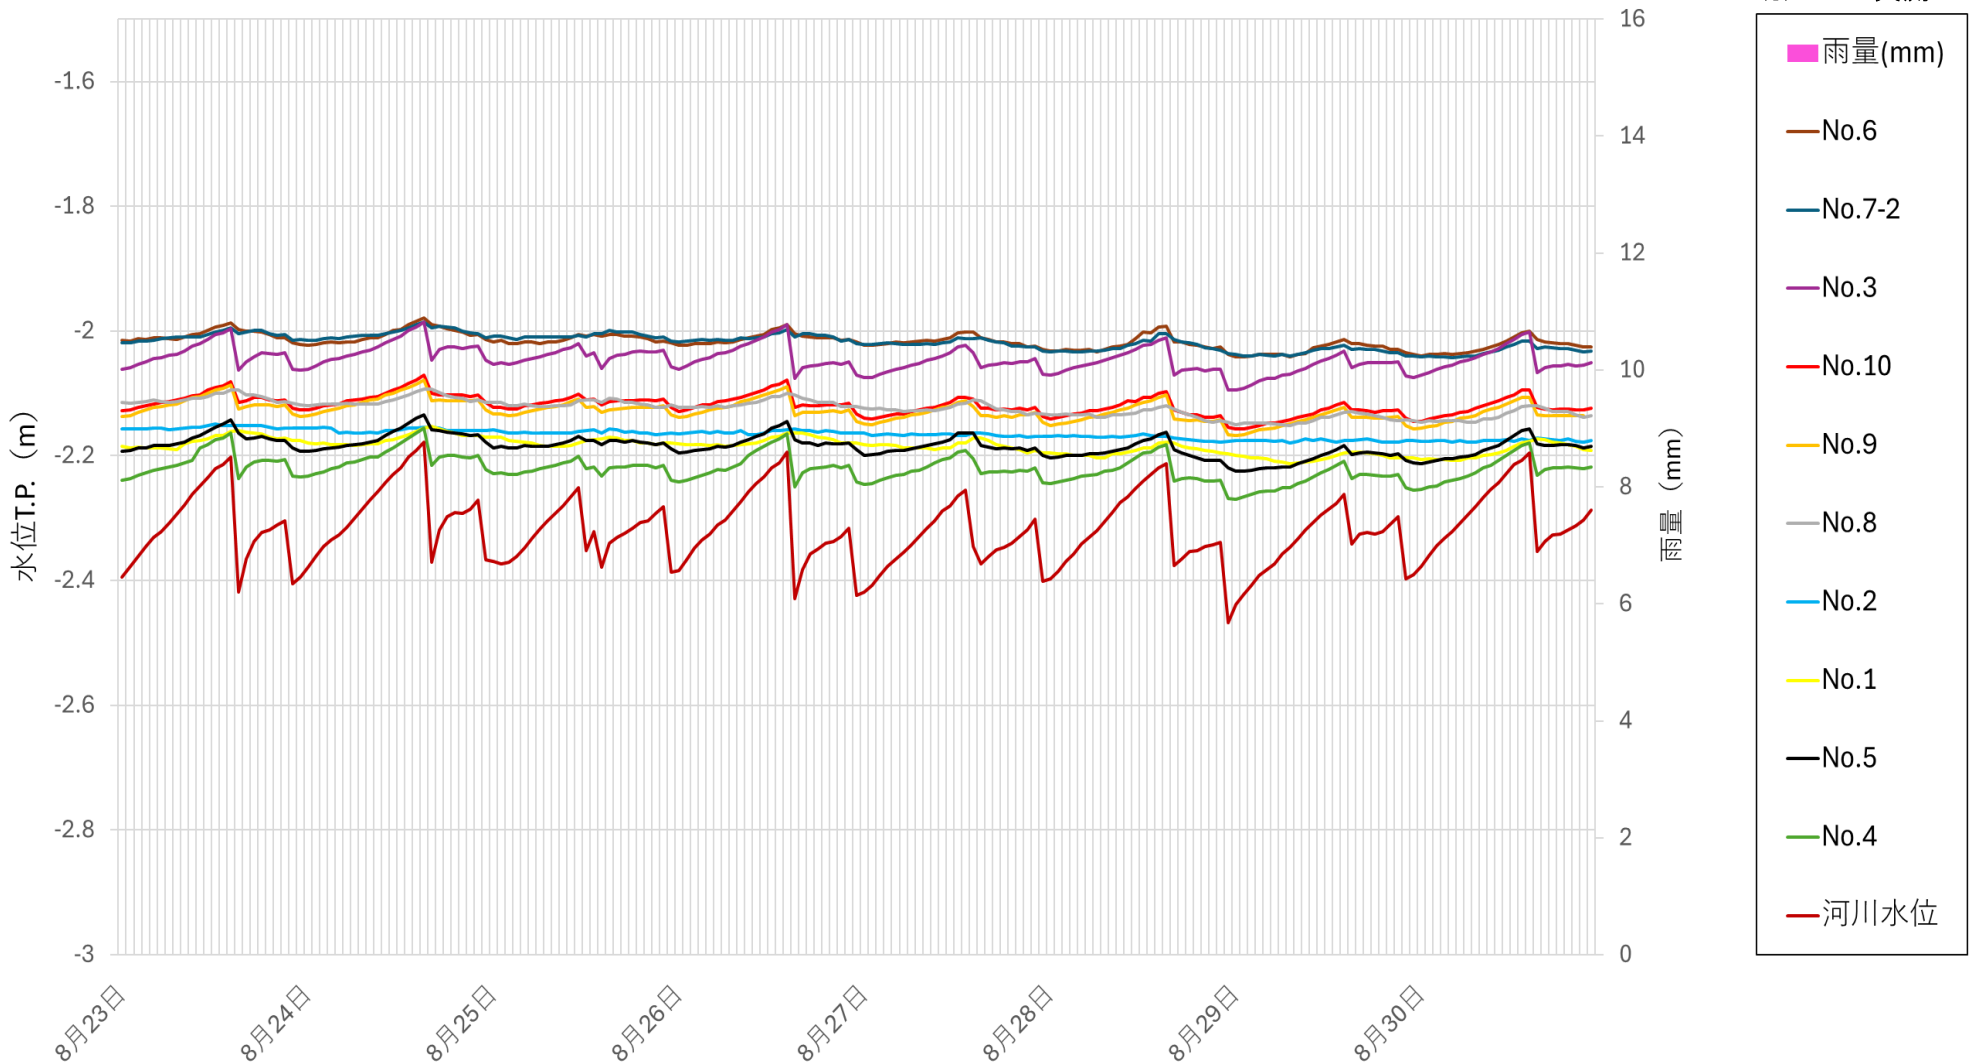
令和7年8月23日～30日 水位変動グラフ(雨量)

水位の変動について(晴天時)

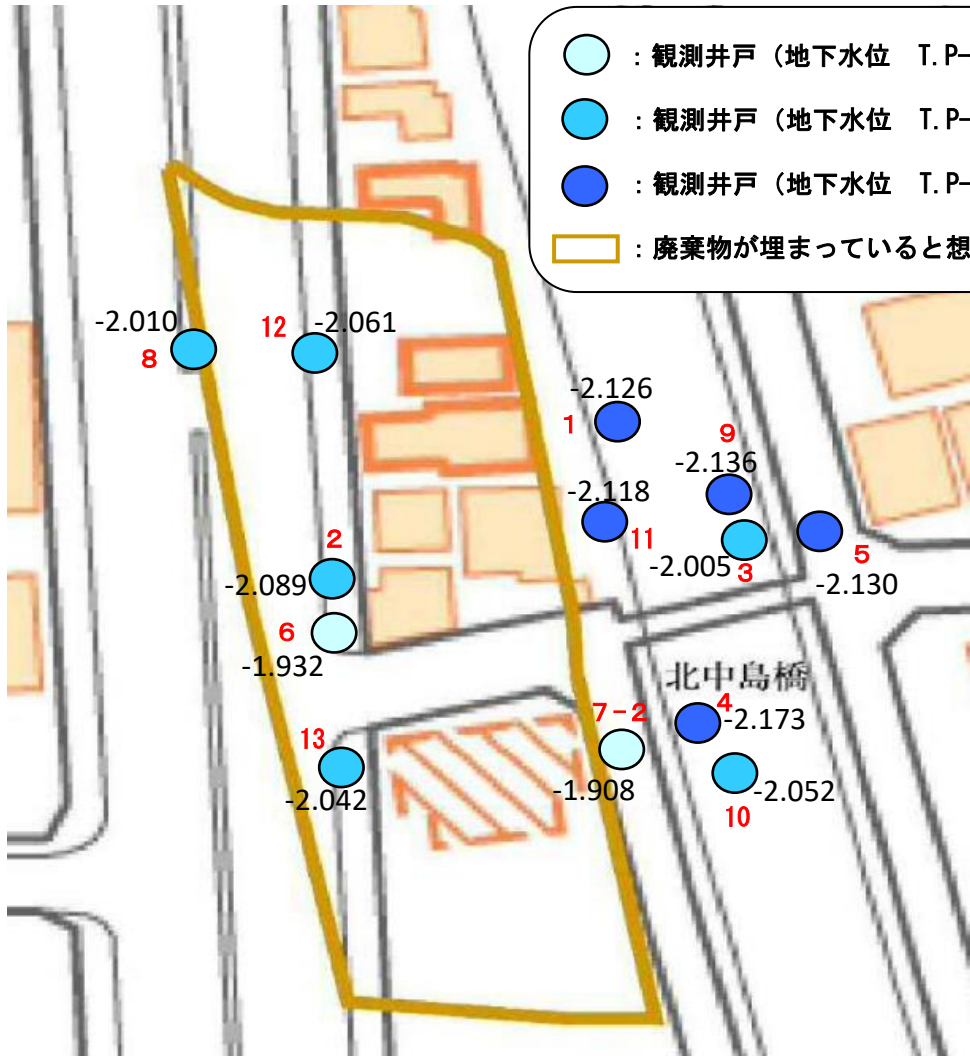
地下水位の調査結果

観測場所	標高換算水位 (T.P.) (m)
No7-2	-1.908
No6	-1.932
No3	-2.005
No8	-2.010
No13	-2.042
No10	-2.052
No12	-2.061
No2	-2.089
No11	-2.118
No1	-2.126
No5	-2.130
No9	-2.136
No4	-2.173
河川	-2.374

- ・ 右岸側は、概ね T.P -1.9~ -2.1m
- ・ 河川内地下水位は、概ね T.P -2.0~ -2.2m
- ・ 河川水位は T.P -2.374m
- ・ 右岸側から河川に向けて水位は低下する傾向がみられ、河川水位が最も低い。

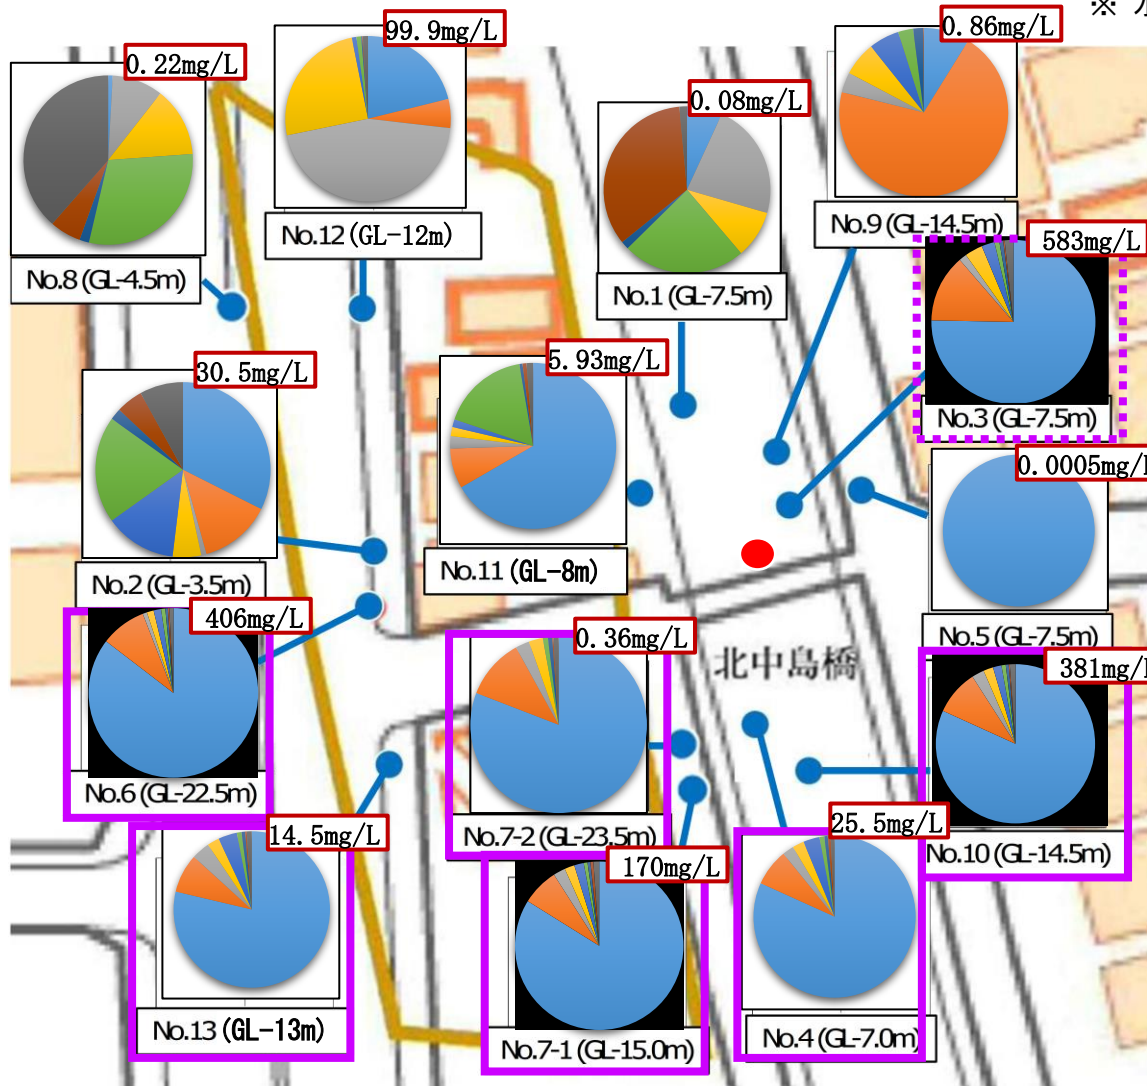
水質 V O C 濃度 と 組成 ②

- ・円グラフ右上の数字は、上記物質の濃度の合計値
- ・類似している組成は、同色の実線で囲っている
- ・点線は、同色の実線と類似傾向が見られる
- ・黒の塗り潰しは1,2-ジクロロエタン高濃度地点 (No.3, No.6, No.7-1, No.10)

□ 廃棄物層の下方にあるGL-13m付近のNo.13の地下水は、堤体部のGL-23.5m付近にあるNo.7-2の地下水、また河川内のGL-7.0m付近にあるNo.4の地下水と類似している

■ 廃棄物層の下方にあるGL-22.5m付近のNo.6の地下水は、堤体部のGL-15m付近にあるNo.7-1の地下水、また河川内のGL-14.5m付近にあるNo.10の地下水と類似している

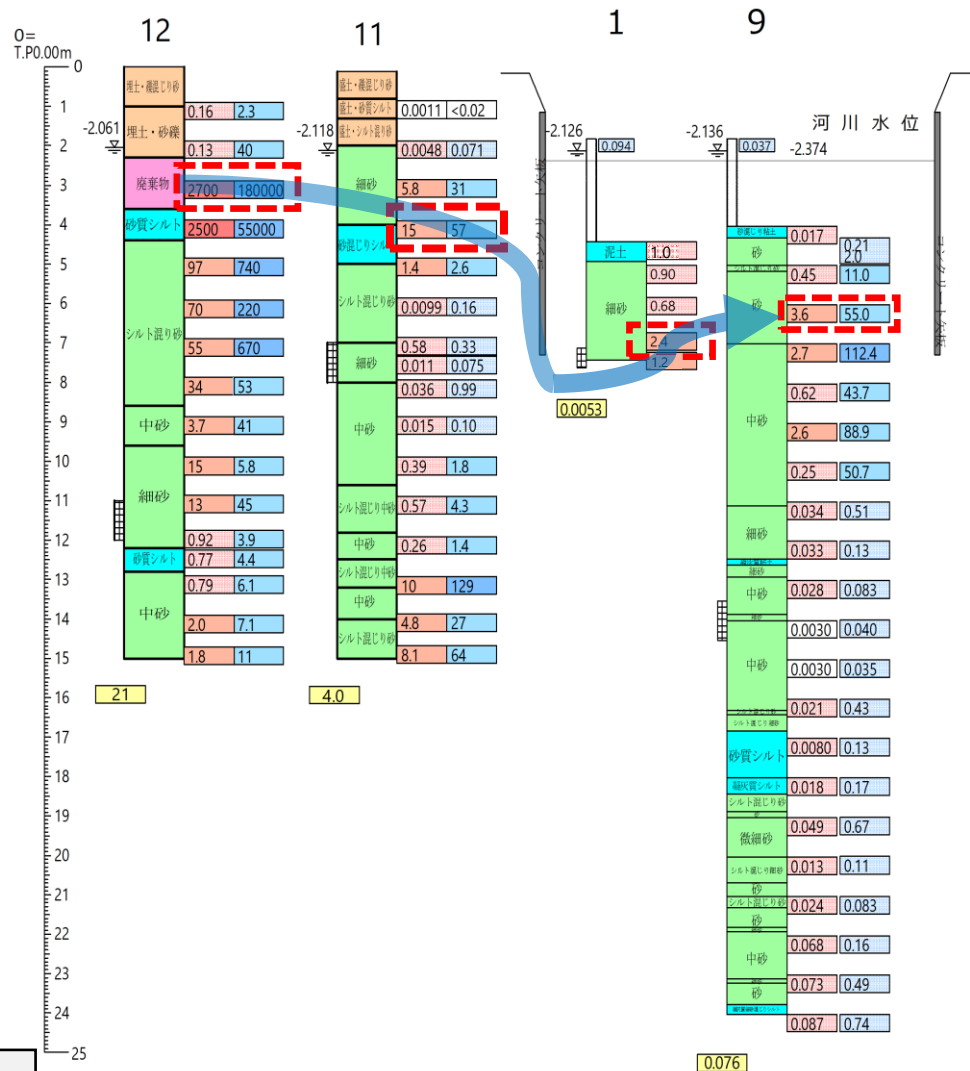
汚染物質の想定拡散経路（浅い経路）

1,2-ジクロロエタン土壤溶出量濃度から推定

地上部：GL-5m以浅で最も濃度が高い箇所

河川内：コンクリート矢板（GL-7m）以浅で最も濃度が高い箇所

汚染物質は、No. 12の廃棄物層の下端に分布する粘性土層の上面から南東方向へ拡散し、コンクリート矢板の下方を潜るように拡散

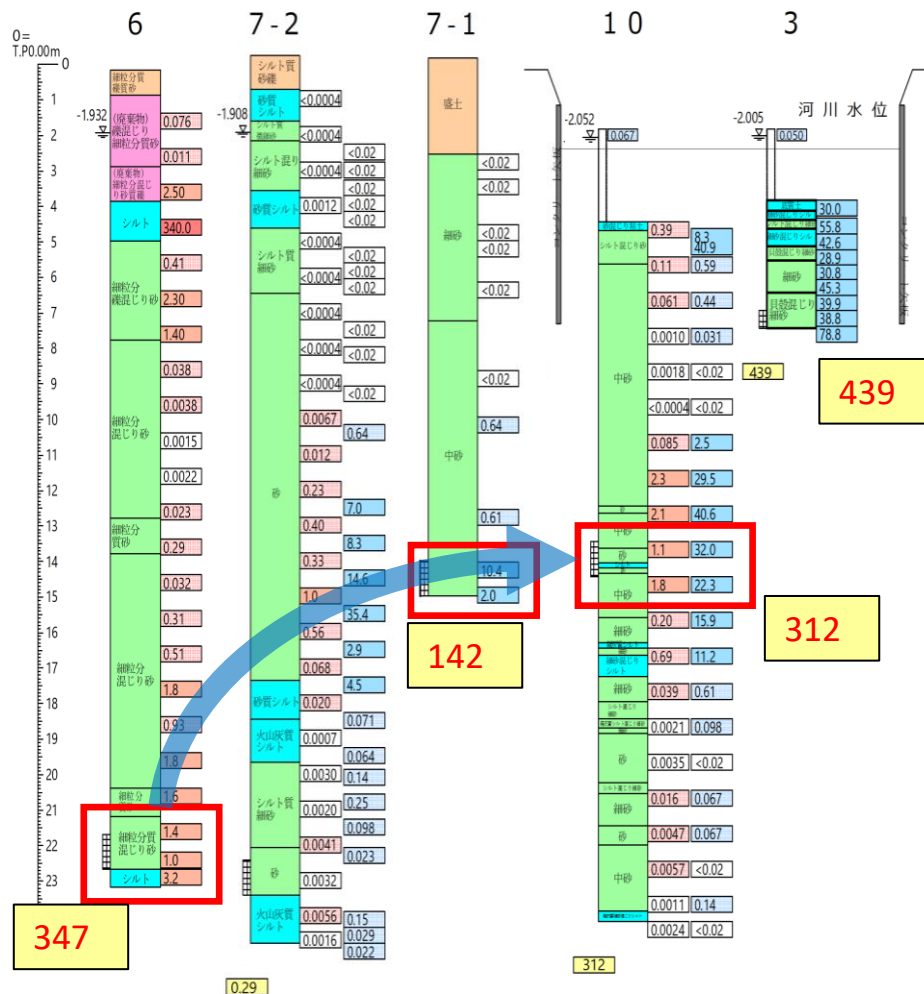
汚染物質の想定拡散経路（深い経路②）

1,2-ジクロロエタン地下水高濃度地点及び水質から推定

汚染物質は、No. 12の廃棄物層より下方へ拡散し、GL-23m付近に分布する粘性土層の上面で滞留したのち、荒子川へ向かって上昇するように拡散

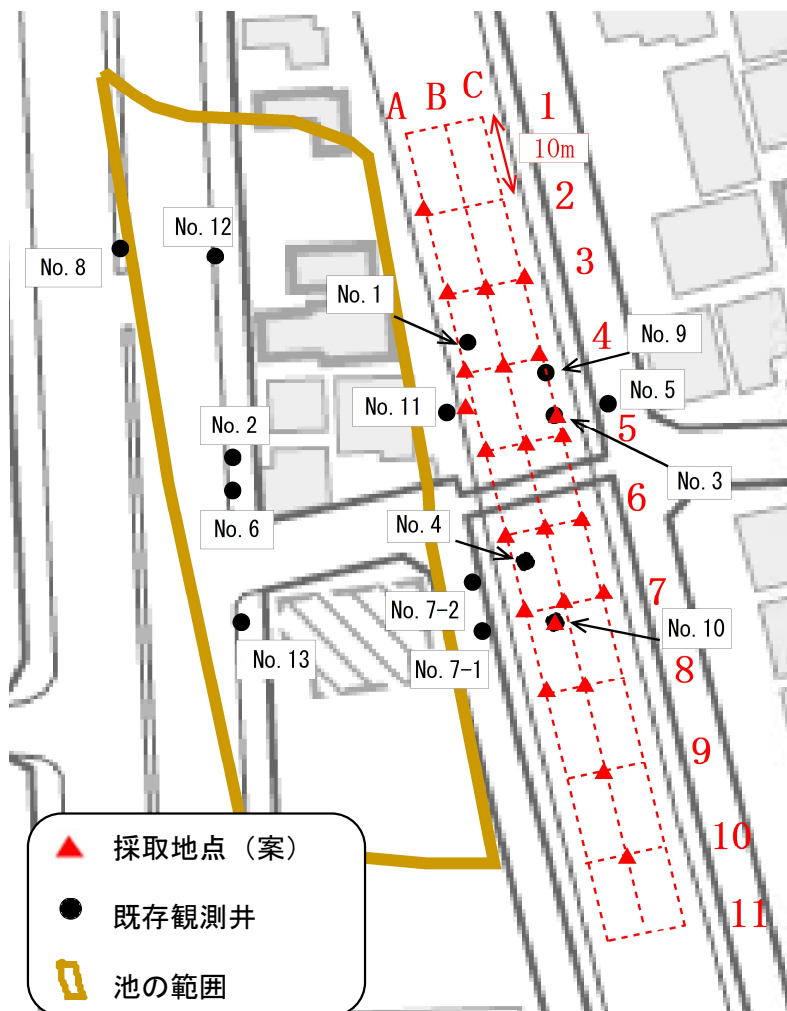
(2) 河川への湧出場所及び湧出水の1, 2-ジクロロエタン濃度の把握

⇒**地下水湧出量計の設置**

- ・河床を格子状に区切り、北中島橋付近を中心に20箇所
- ・No. 3、No. 10及びNo. 11の直近に3箇所

- ・24時間設置し、湧出量を測定
- ・採取した湧水より1, 2-ジクロロエタン濃度、イオン濃度を測定

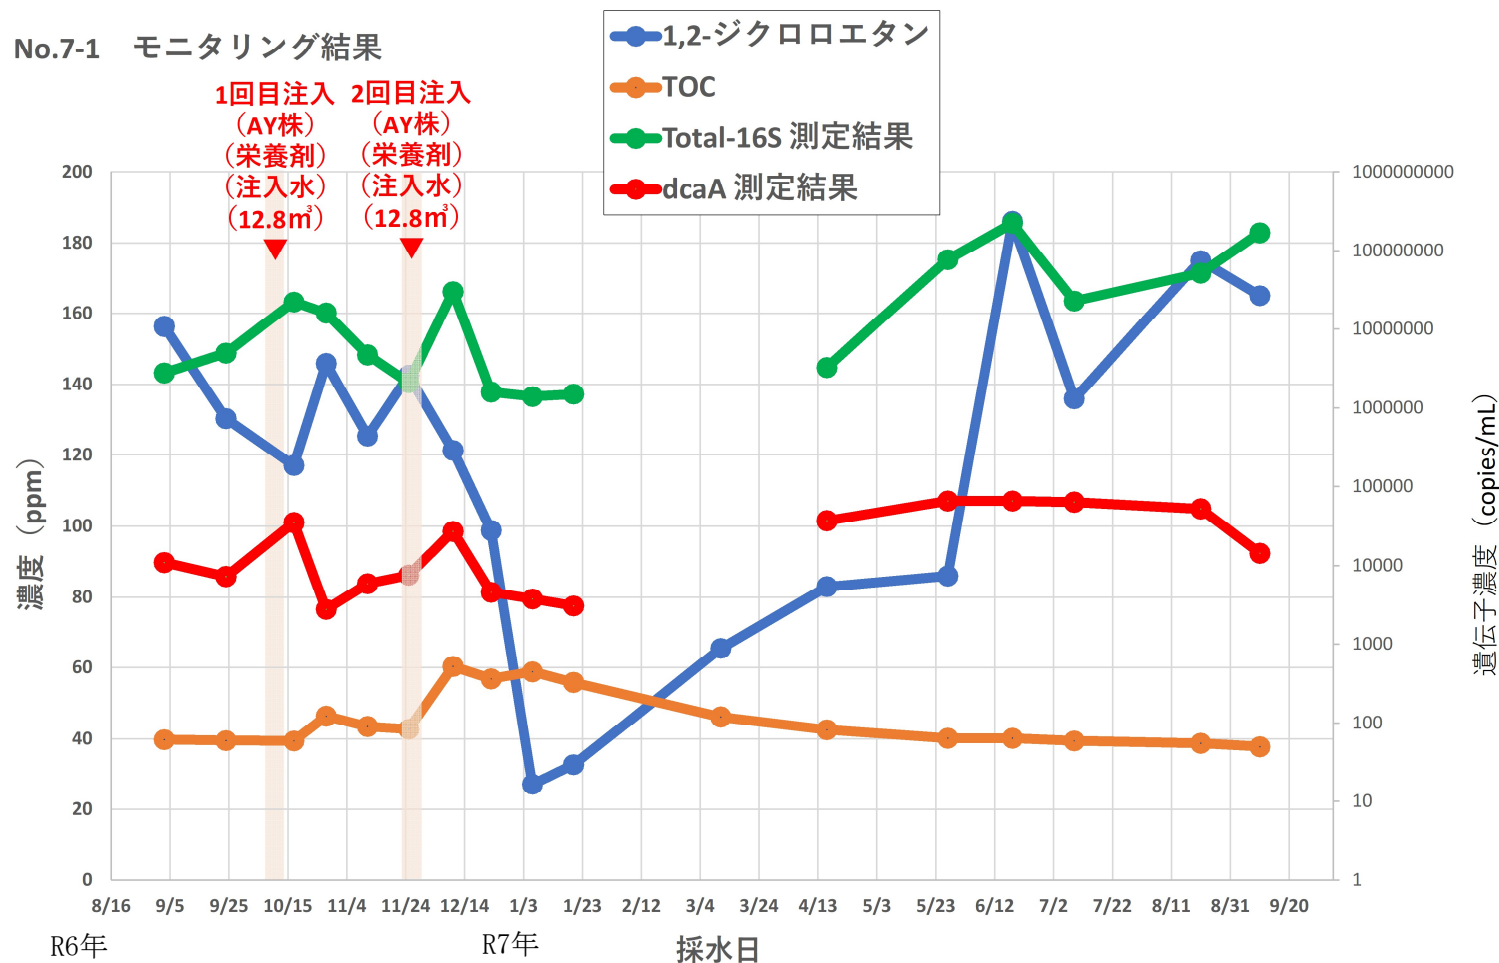
バイオオーグメンテーション継続実証試験（状況報告）

- ・ 1,2-ジクロロエタンの濃度は、2回目の注入から7か月後には注入前と同程度の濃度に推移
- ・ AY株の遺伝子数は、令和7年度以降も、1回目の注入前に比べ増えている
- ・ 令和7年10月、11月に栄養物質のみを補填し、効果の検証を実施中
