令和 6 年度

多項目水質計による水質環境測定結果

環境局環境科学調査センター

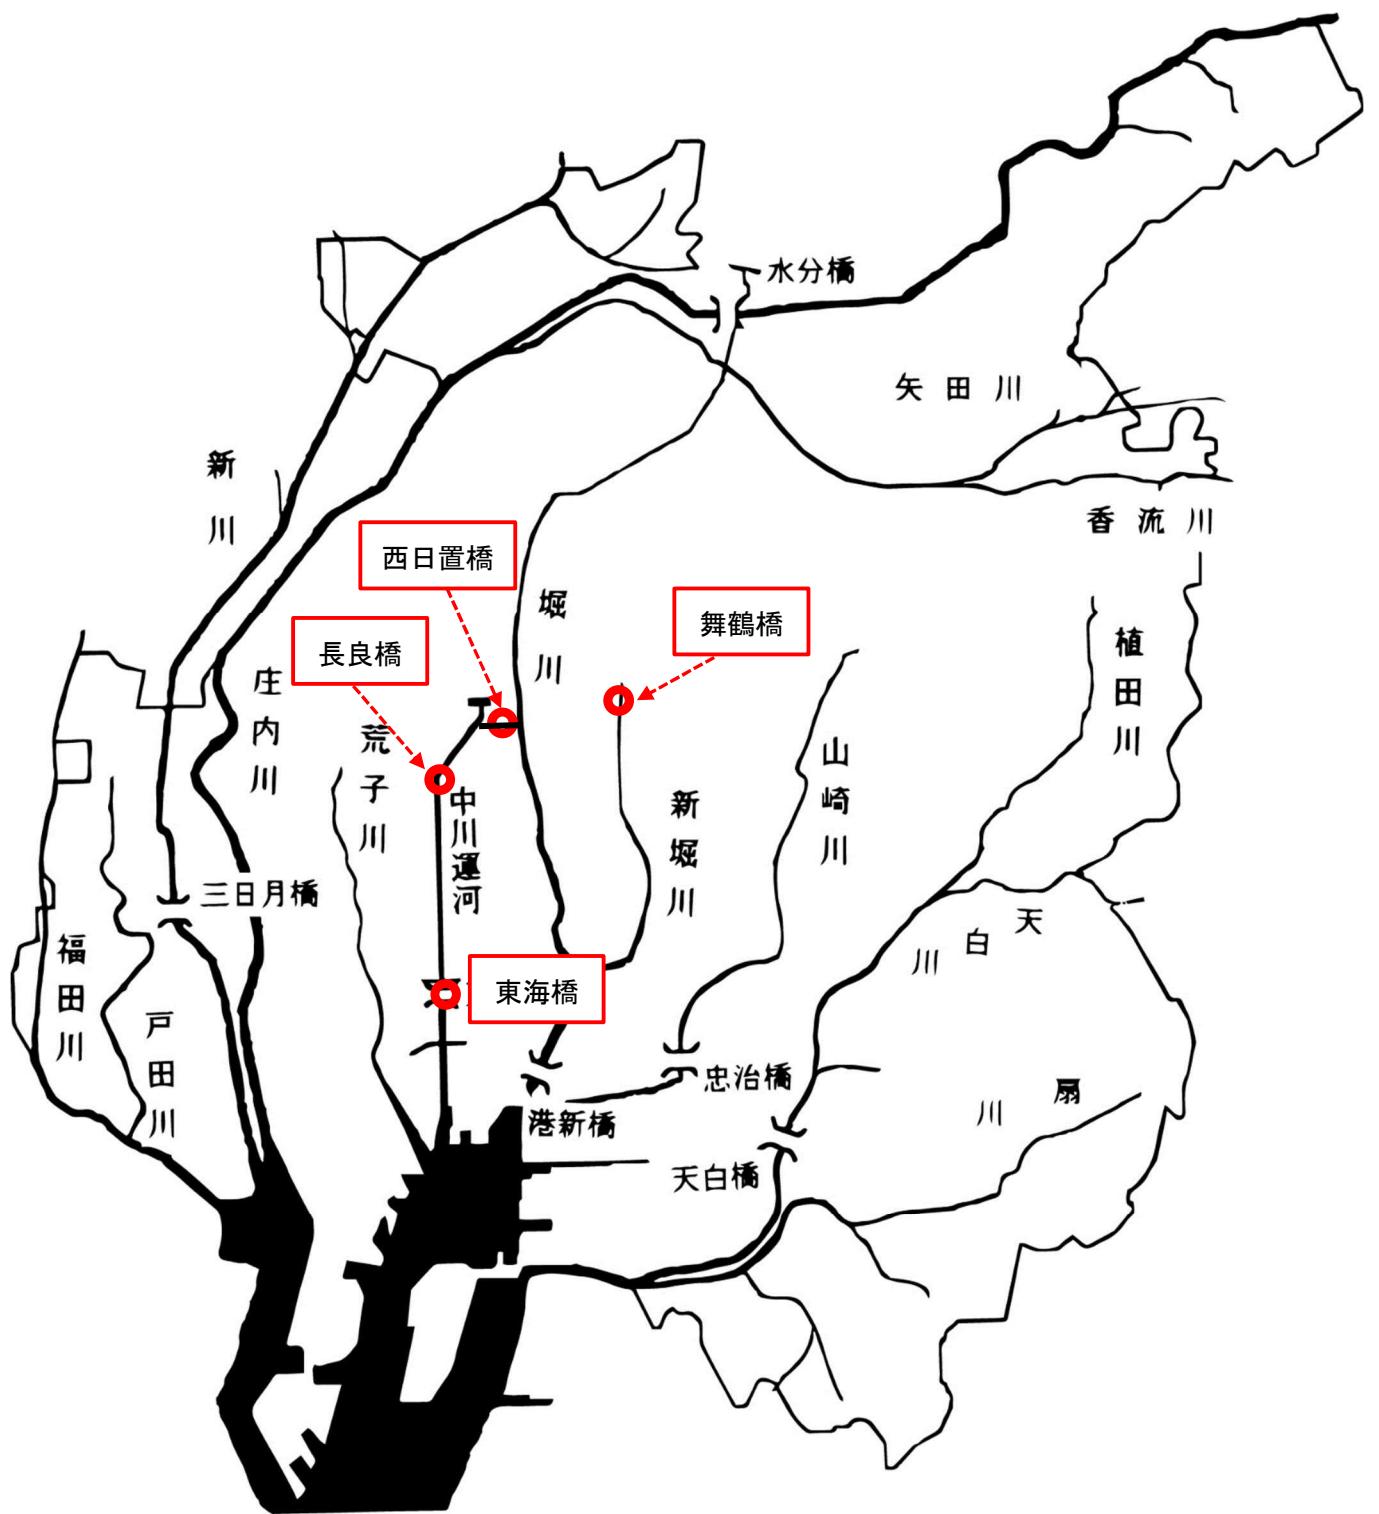
図 1-1 測定地点

ア 新堀川 舞鶴橋（中区千代田一丁目）

環境目標値の将来的な目標値区分の基礎資料とするため、中川運河再生計画のゾーンごと3か所において深さ別水質調査を水質常時監視実施日及びその約2週間後に行った。

・調査地点

東海橋（港区金船町）

長良橋（中川区中川運河北幹線）

西日置橋（中川区中川運河東支線）

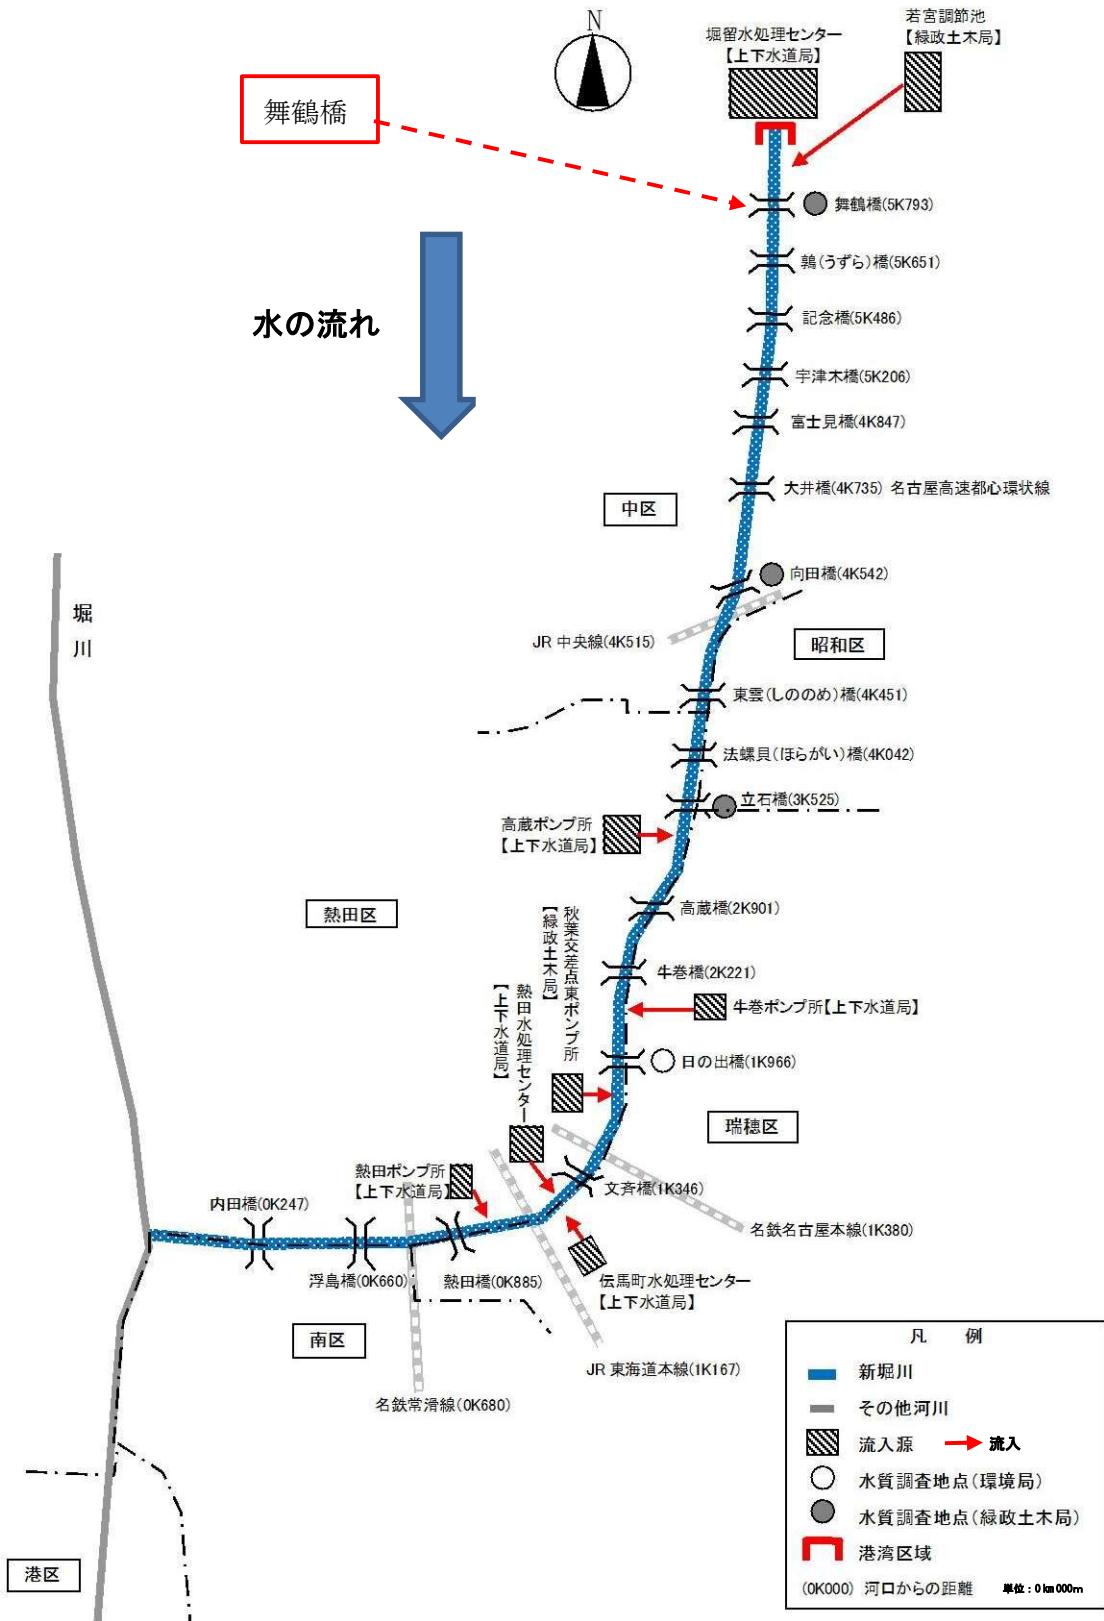
図 1-2 新堀川の全体図

新堀川は、堀留水処理センターを上流端とし、内田橋の下流付近で堀川に合流する。河川勾配が非常に緩く、上流端まで感潮区間になっており、潮の満ち引きにより水深が2~3mほど変化する。

舞鶴橋は、新堀川の最北端の橋であり、近くには雨水吐出口がある。

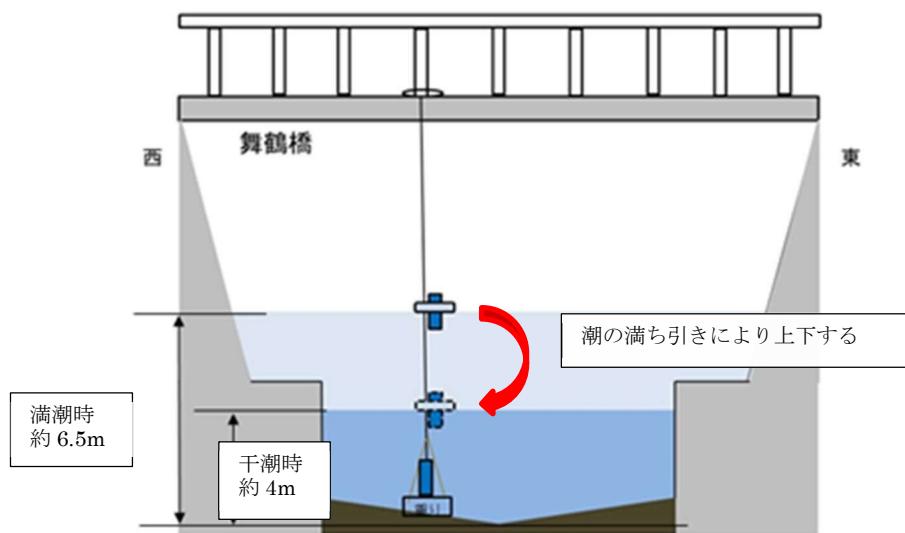
図1-4 新堀川・舞鶴橋の設置状況

流心付近（水深は潮の満ち引きにより変動）で上層、底層にそれぞれ1本ずつ多項目水質計を設置した（図1-4）。上層は水面からおよそ0.5m、底層は川底からおよそ0.5mになるように設置した。また、年度途中で川底の浮泥の堆積を考慮し、底層は10月から川底からおよそ1.5mになるように変更した。

なお、多項目水質計はメンテナンス等のため約2週間ごとに交換を行った。

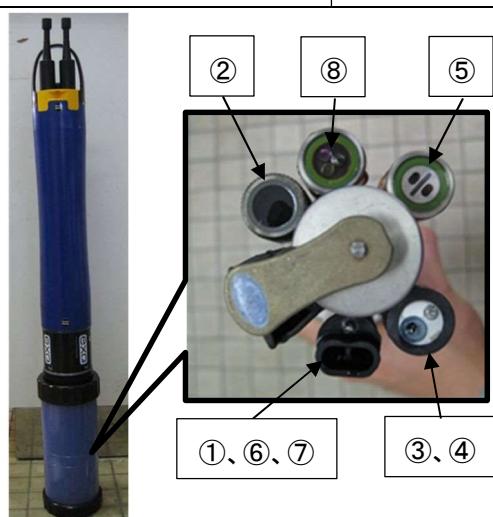
表1 多項目水質計・測定項目

測定項目	EXO2 (ザイレムジャパン(株)製)	
	測定方法	測定範囲
①水温	サーミスター抵抗法	-5~50 °C
②溶存酸素量(以下:DO)	蛍光法	0~50 mg/L
③pH	ガラス複合電極法	0~14
④酸化還元電位(以下:ORP)	白金電極法	-999~999 mV
⑤濁度	散乱光法	0~4000 NTU
⑥塩分濃度	電気伝導率と温度から換算	0~70 psu
⑦電気伝導率	4-電極法	0~20000 mS/m
⑧クロロフィル	蛍光法	0~400 µg/L

※多項目水質計写真の番号は測定項目の番号を表す。以下に各項目についての説明を示す。

- ①水温：水の温度のこと。
- ②DO：水中に溶け込んでいる酸素の量。
- ③pH：水の酸性・アルカリ性を示す指標。
- ④ORP：水の酸化力や還元力を示す指標。
- ⑤濁度：水の透明度を示す指標。
- ⑥塩分濃度：水中に含まれる塩分の量。
- ⑦電気伝導率：水中のイオン濃度を示す指標。
- ⑧クロロフィル：水中の植物プランクトンの量を示す指標。

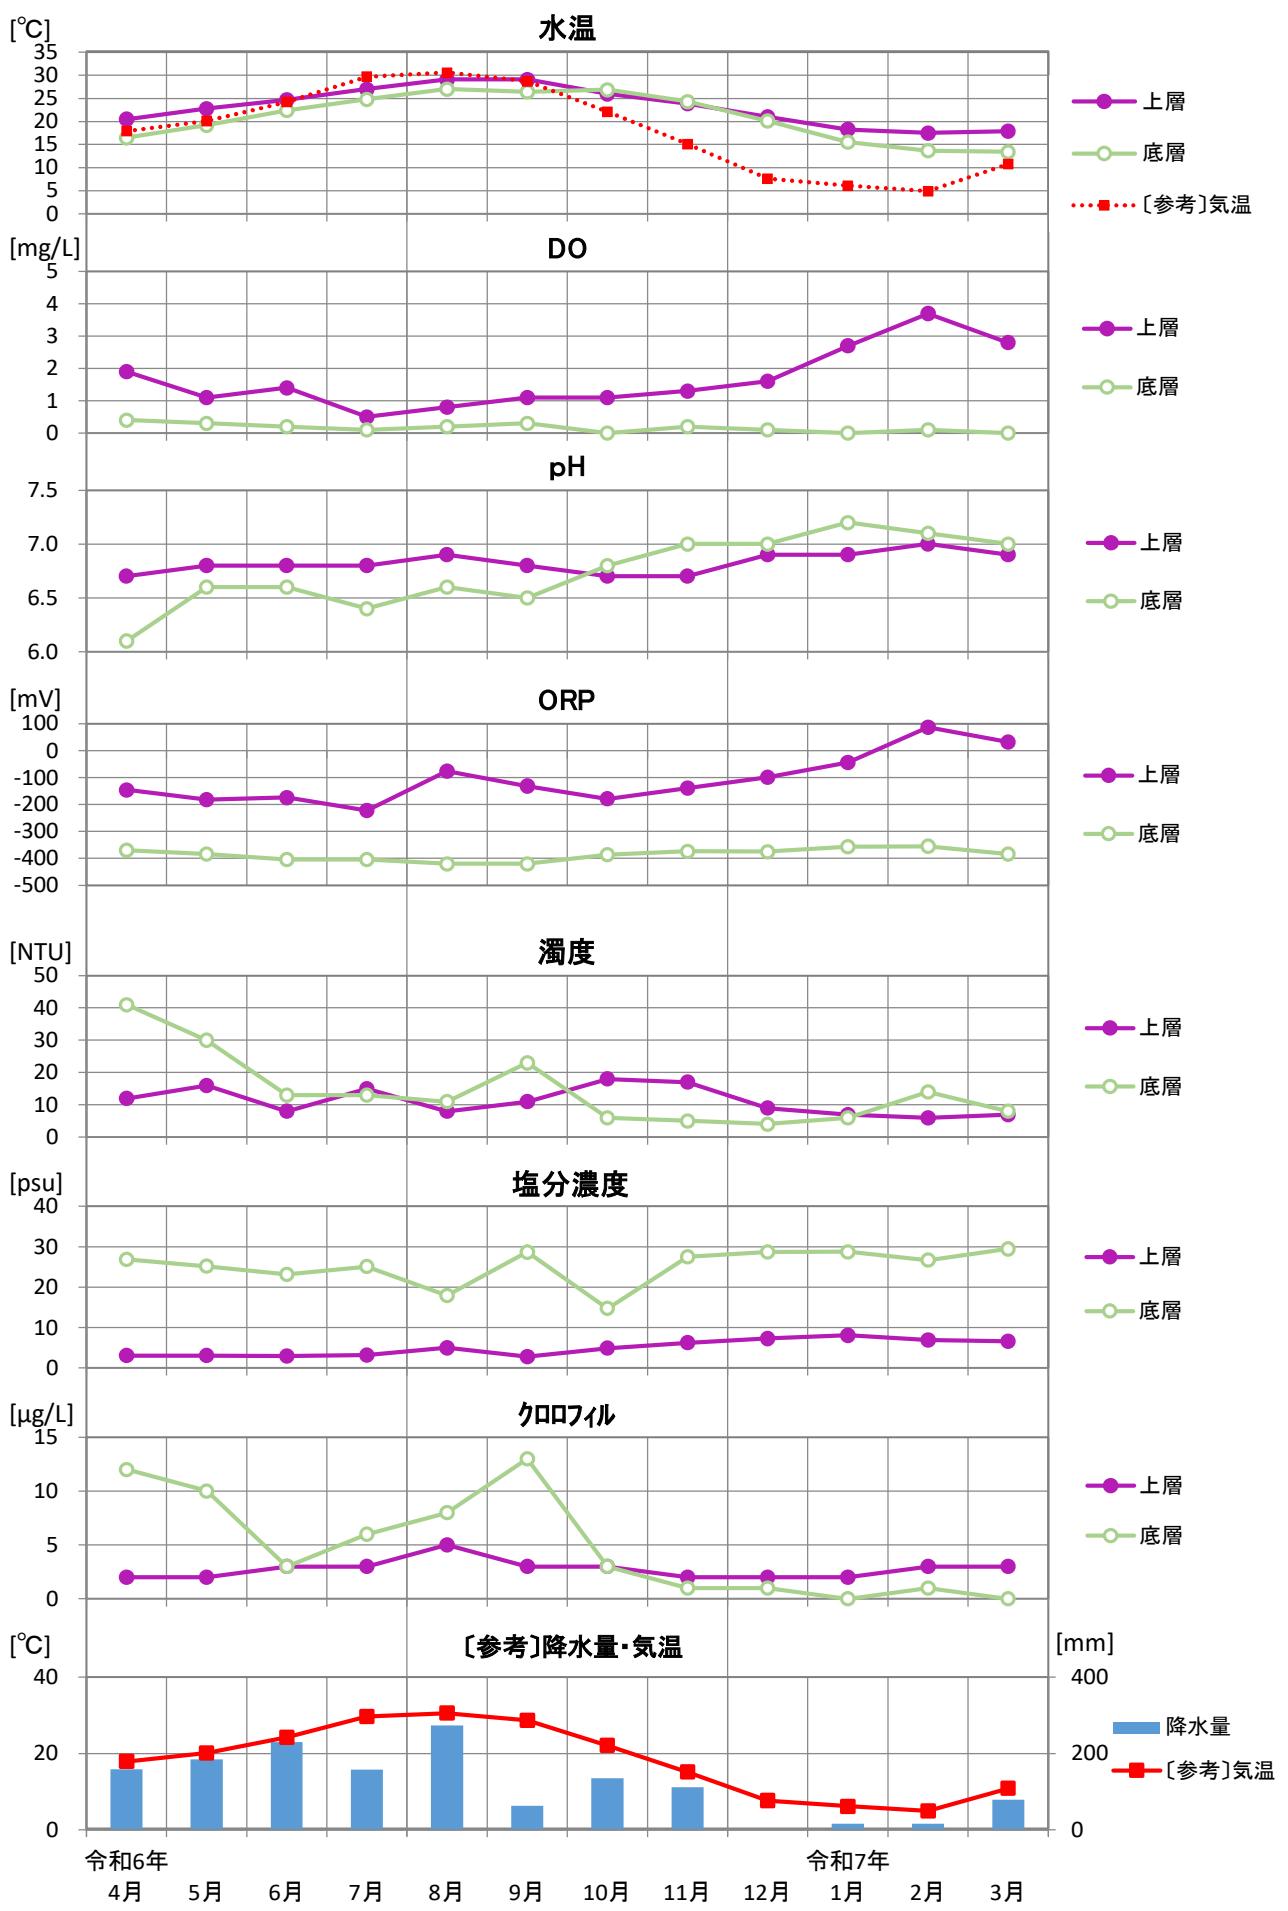
図 2-1 令和 6 年度 新堀川 舞鶴橋の測定結果（グラフ）

令和6年度の上層、底層の結果を表2-1、図2-1に示す。

なお、降水量及び気温は舞鶴橋から一番近い観測地点（降水量：中土木事務所、気温：若宮大通公園大気汚染常時監視測定期局）のデータを使用した。

- ・上層と底層の水温を比較すると、4月～9月及び12月～3月は底層より上層が高いが、10月～11月にかけては上層より底層が高かった。また、4月～9月及び1月～3月にかけて水温差が2.0°C以上あり、比較的大きくなっていたが、10月～12月は水温差が1.0°C未満であった。

- ・底層では、降雨時に一時的に上昇することははあるものの、1年を通じてほぼ0mg/Lに近い数値だった。
- ・上層では、7月～8月にかけて1mg/Lを下回っていた。

- ・底層の4月を除けば、上層、底層ともに6.4～7.2で推移していた。

- ・上層の2月及び3月を除けば、上層、底層ともに還元状態が続き、特に底層は1年を通じてほとんど変化が見られず、非常に高い還元状態が続いている。

- ・月平均で見ると、他の月に比べて底層では 4、5、9 月で高かった。

- ・底層では、概ね 14～30psu を推移しているが、多量の降雨時には濃度が急激に下がる状態が見られた。
- ・上層では、概ね 2～9psu を推移しているが、潮の満ち引きに連動して潮位が上がると濃度が上がり、潮位が下がると濃度が下がるような傾向を示していた。
- ・上層、底層ともに夏に低く、冬に高い傾向にあった。これは降雨量の影響であると考えられる。

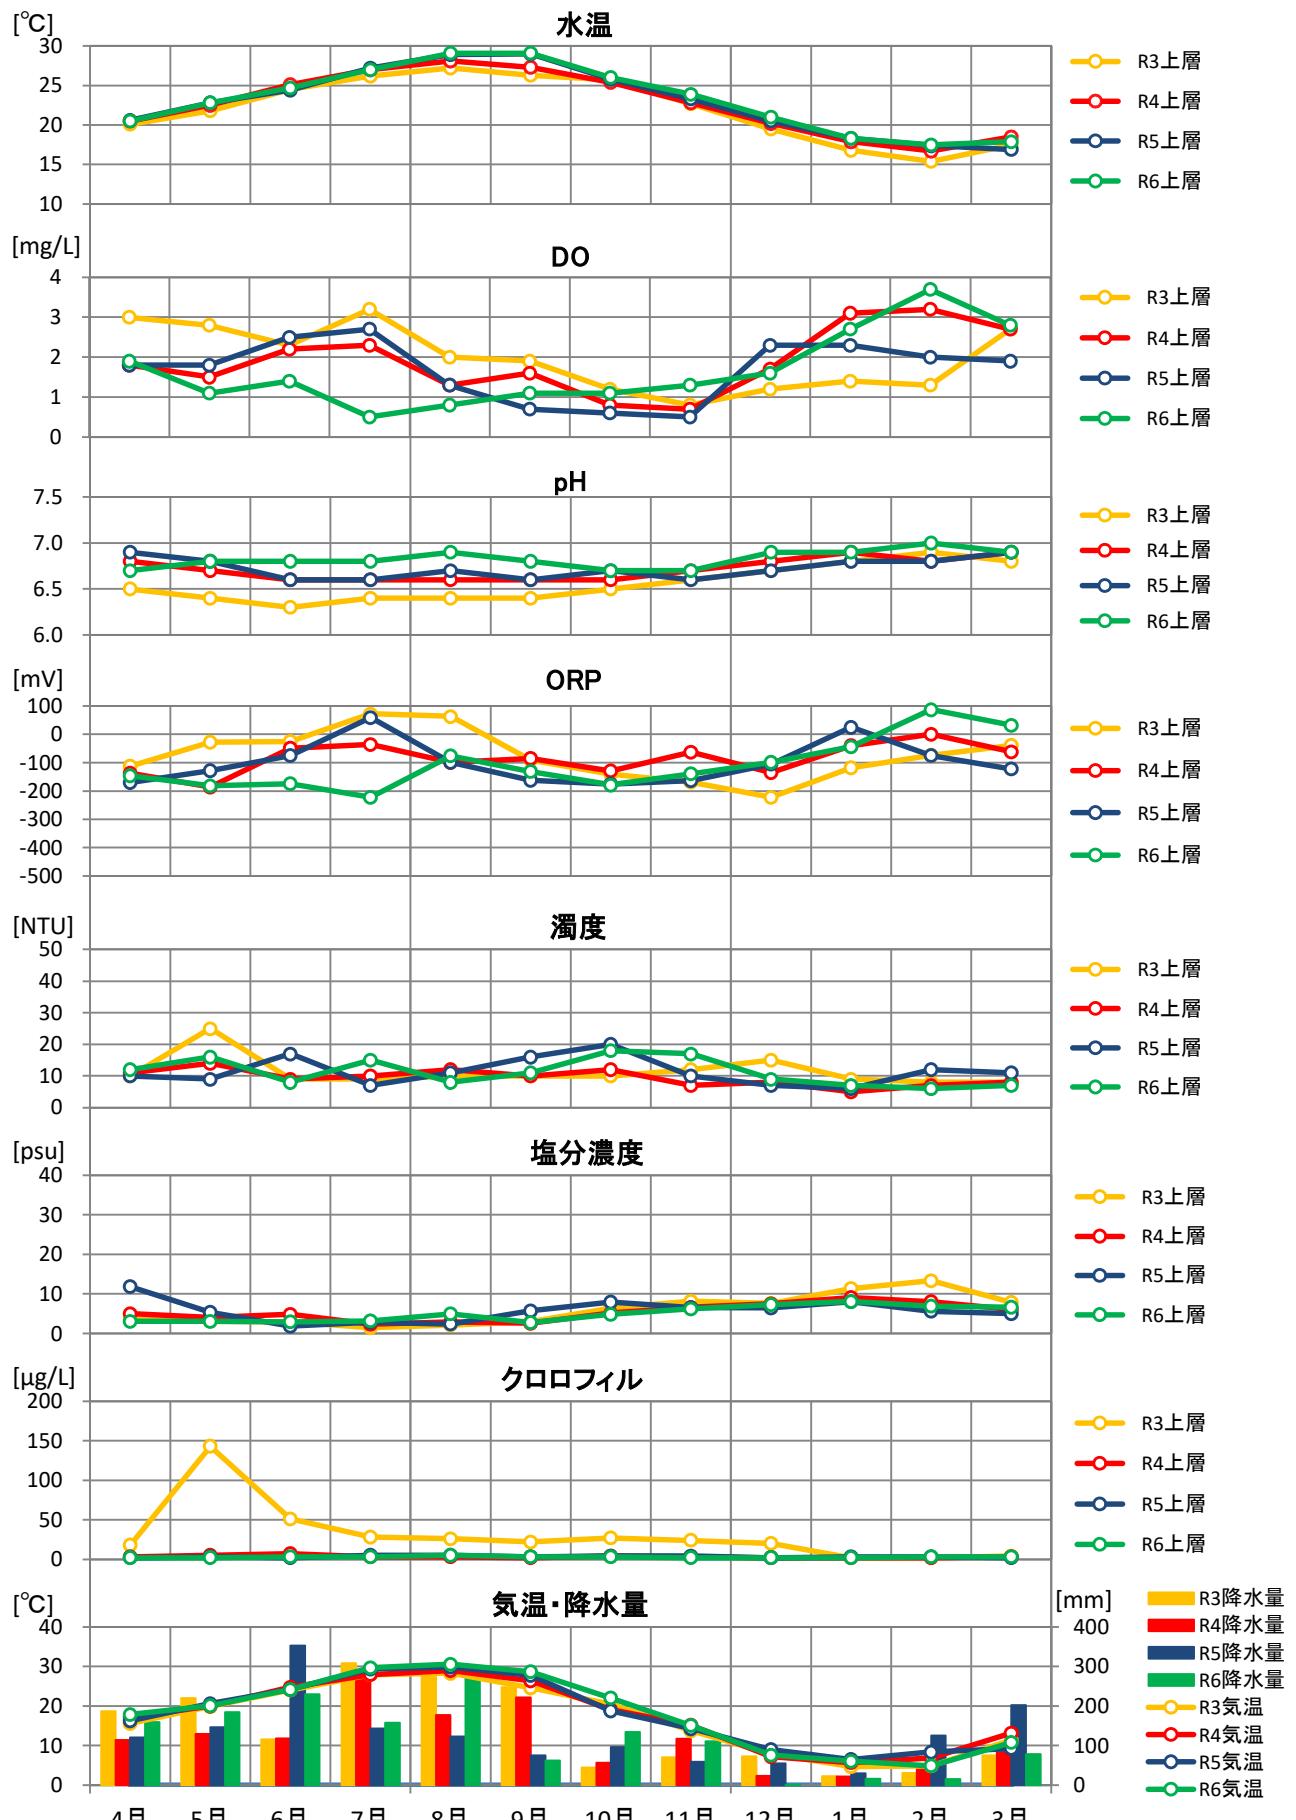
図 2-2 新堀川舞鶴橋（上層）の令和3～6年度結果の比較

新堀川舞鶴橋の通年調査は、令和3年度から開始した。上層、底層における各年度の月平均値及び年平均値を表2-2、2-3に、各年度の測定項目ごとに比較したグラフを図2-2、2-3に示す。

- ・上層の年平均値は最も令和6年度が高かった。

- ・底層がほぼ0mg/Lの状態は、過去から引き続いていた。
- ・上層の状態を比較すると、令和3年度～5年度で11月が1mg/Lを下回っていたが、令和6年度は1mg/Lを上回っていた。また、令和3年度～5年度で7月が1mg/Lを上回っていたが、令和6年度は1mg/Lを下回っていた。
- ・年度によって多少の差はあるが、上層のDOは夏から秋が低かった。

- ・令和6年度も変わらず、上層のpHは弱酸性だった。
- ・令和6年度の11月以降、底層のpHは7以上が続いている。これは令和3年度～5年度では見られなかった推移である。

- ・上層では、年平均値を比較すると還元状態が進んでいる。
- ・底層では、ほとんど状態は変わっておらず、高い還元状態が続いている。

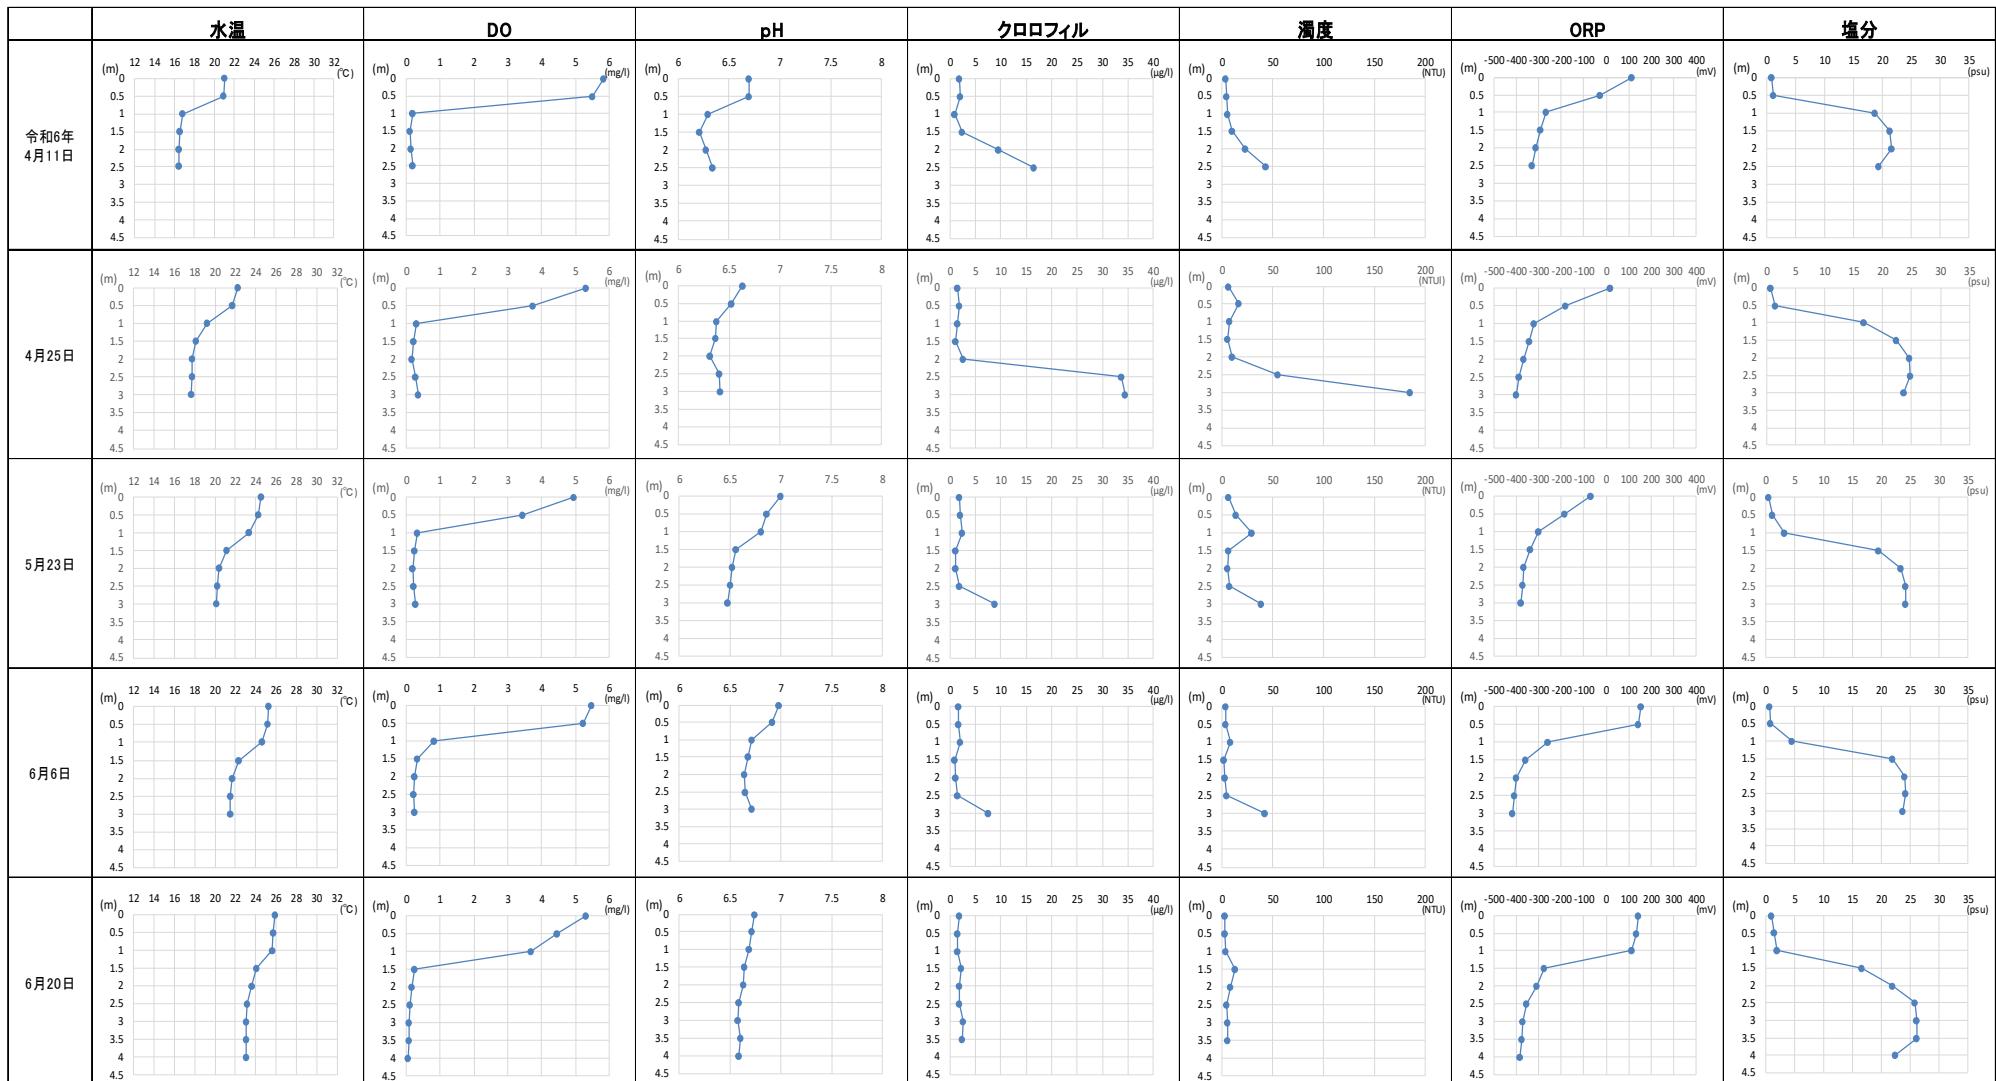
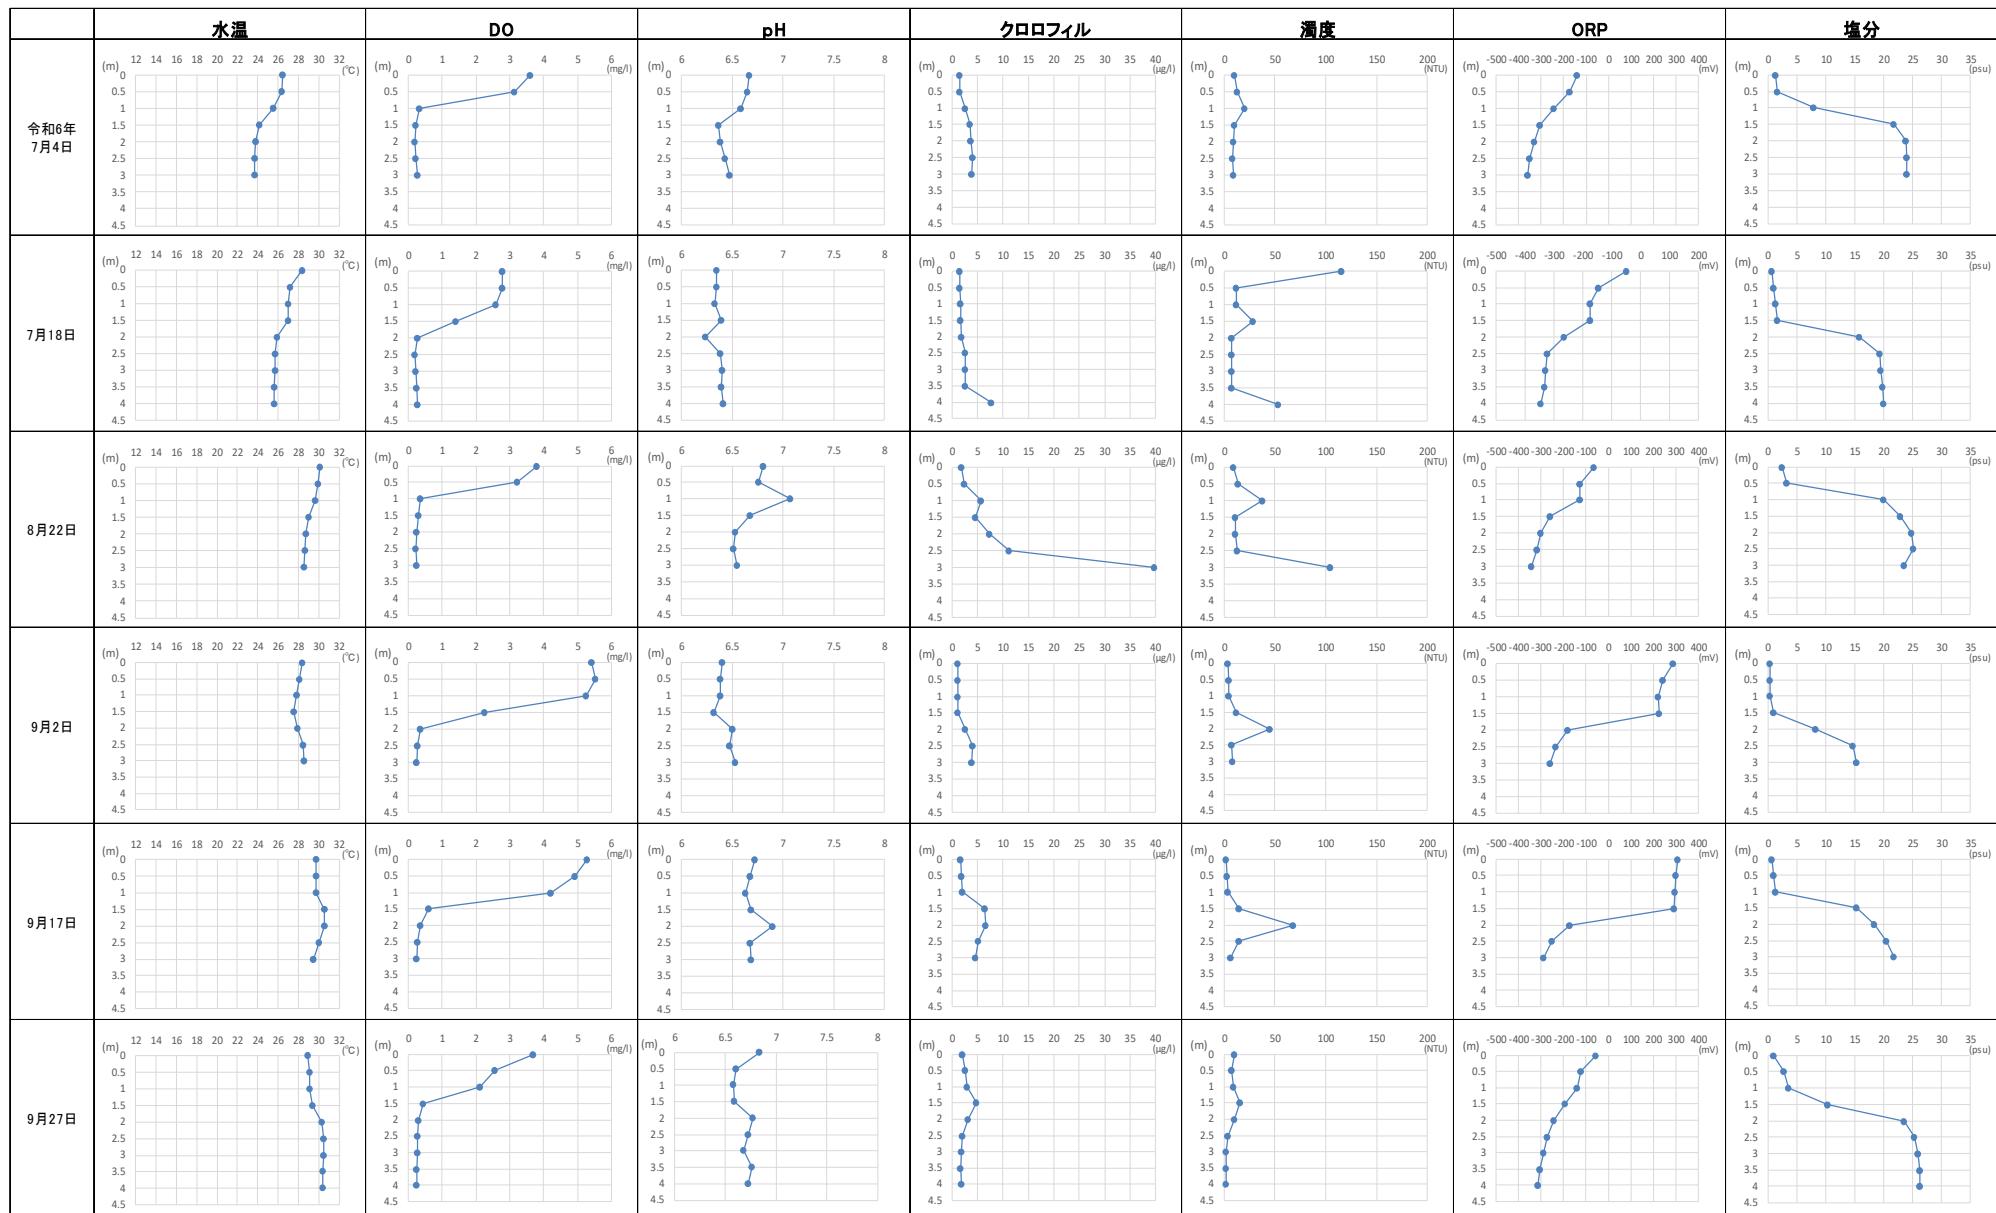
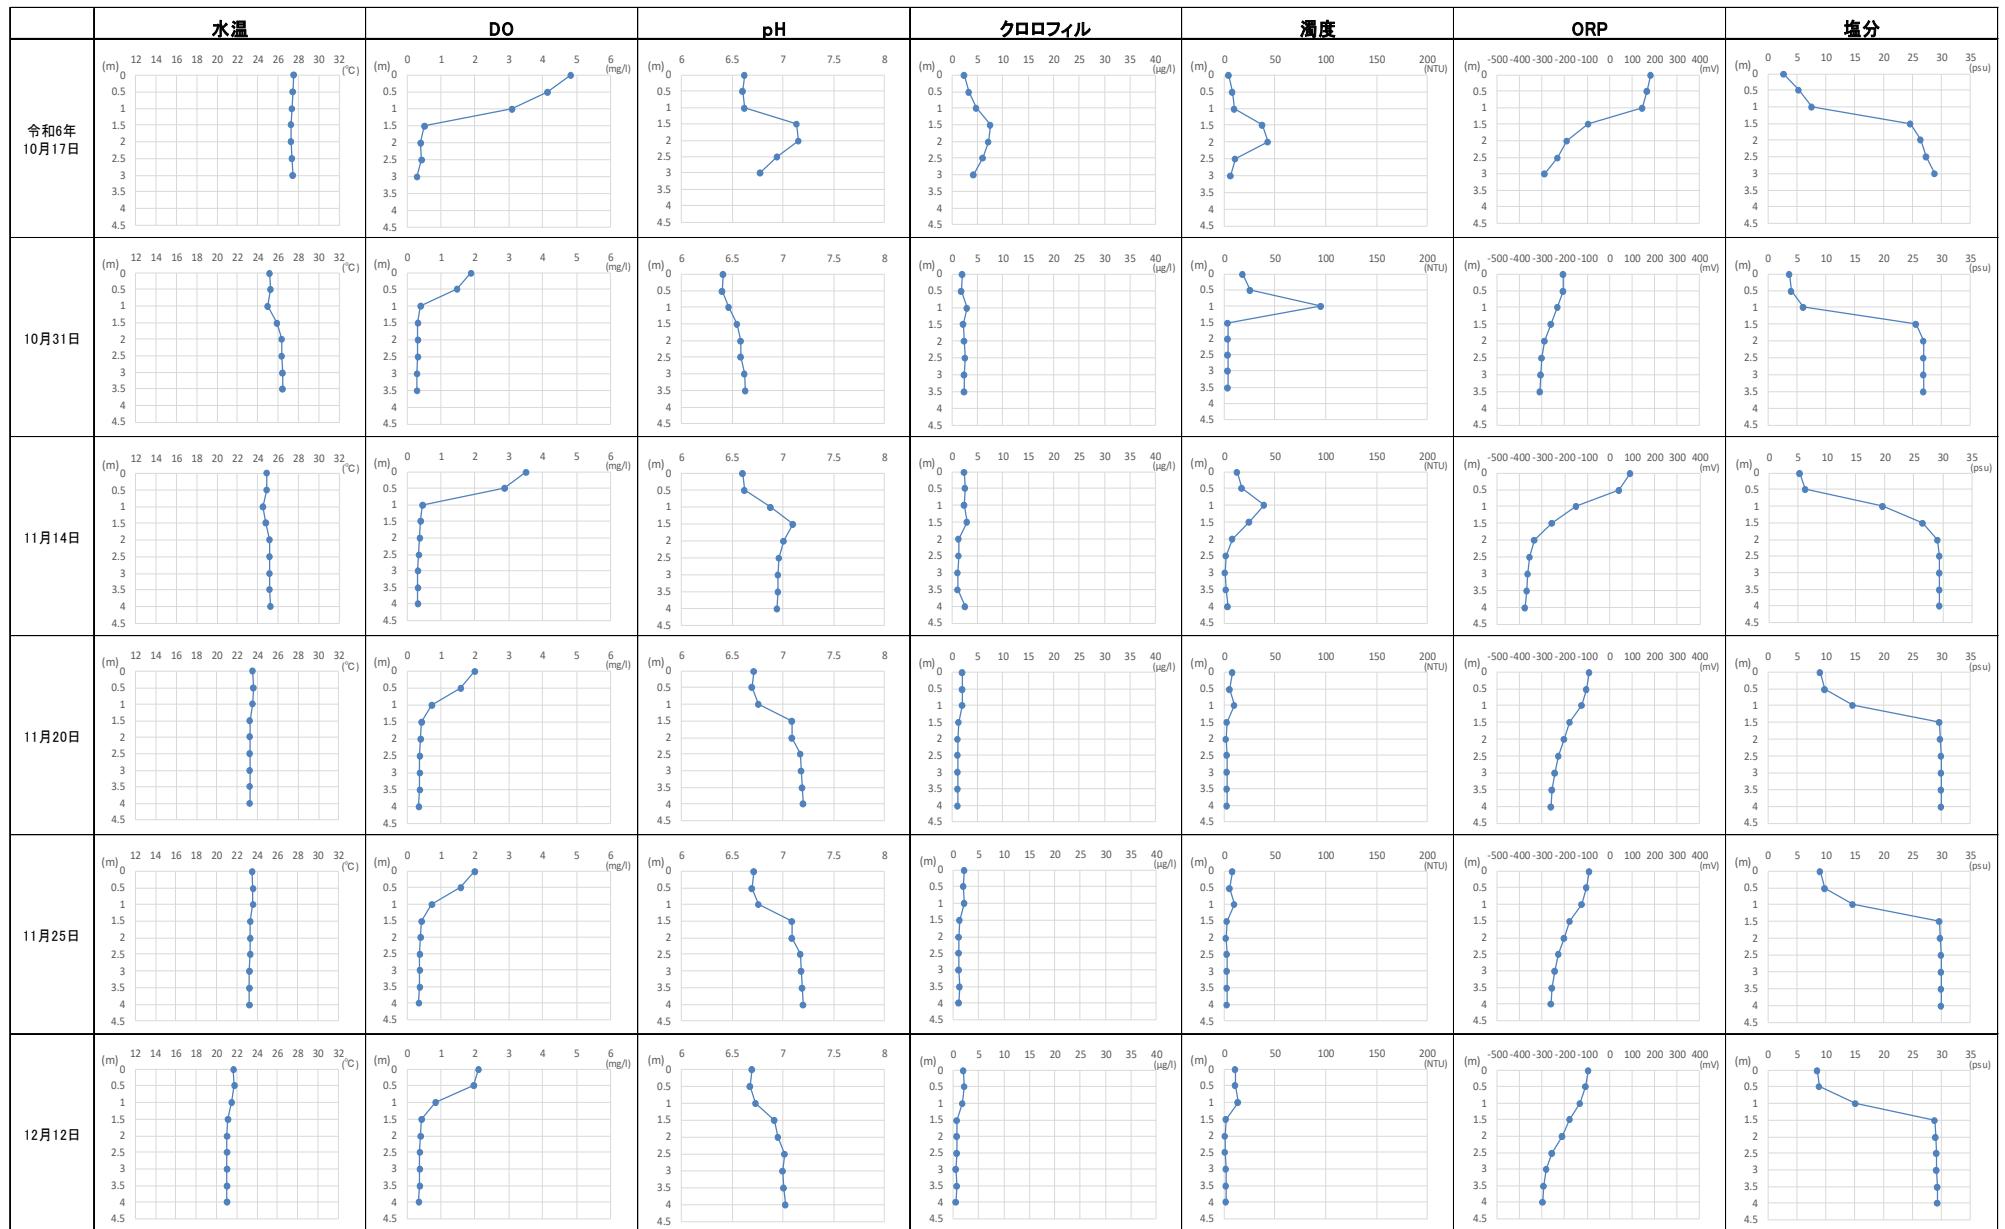
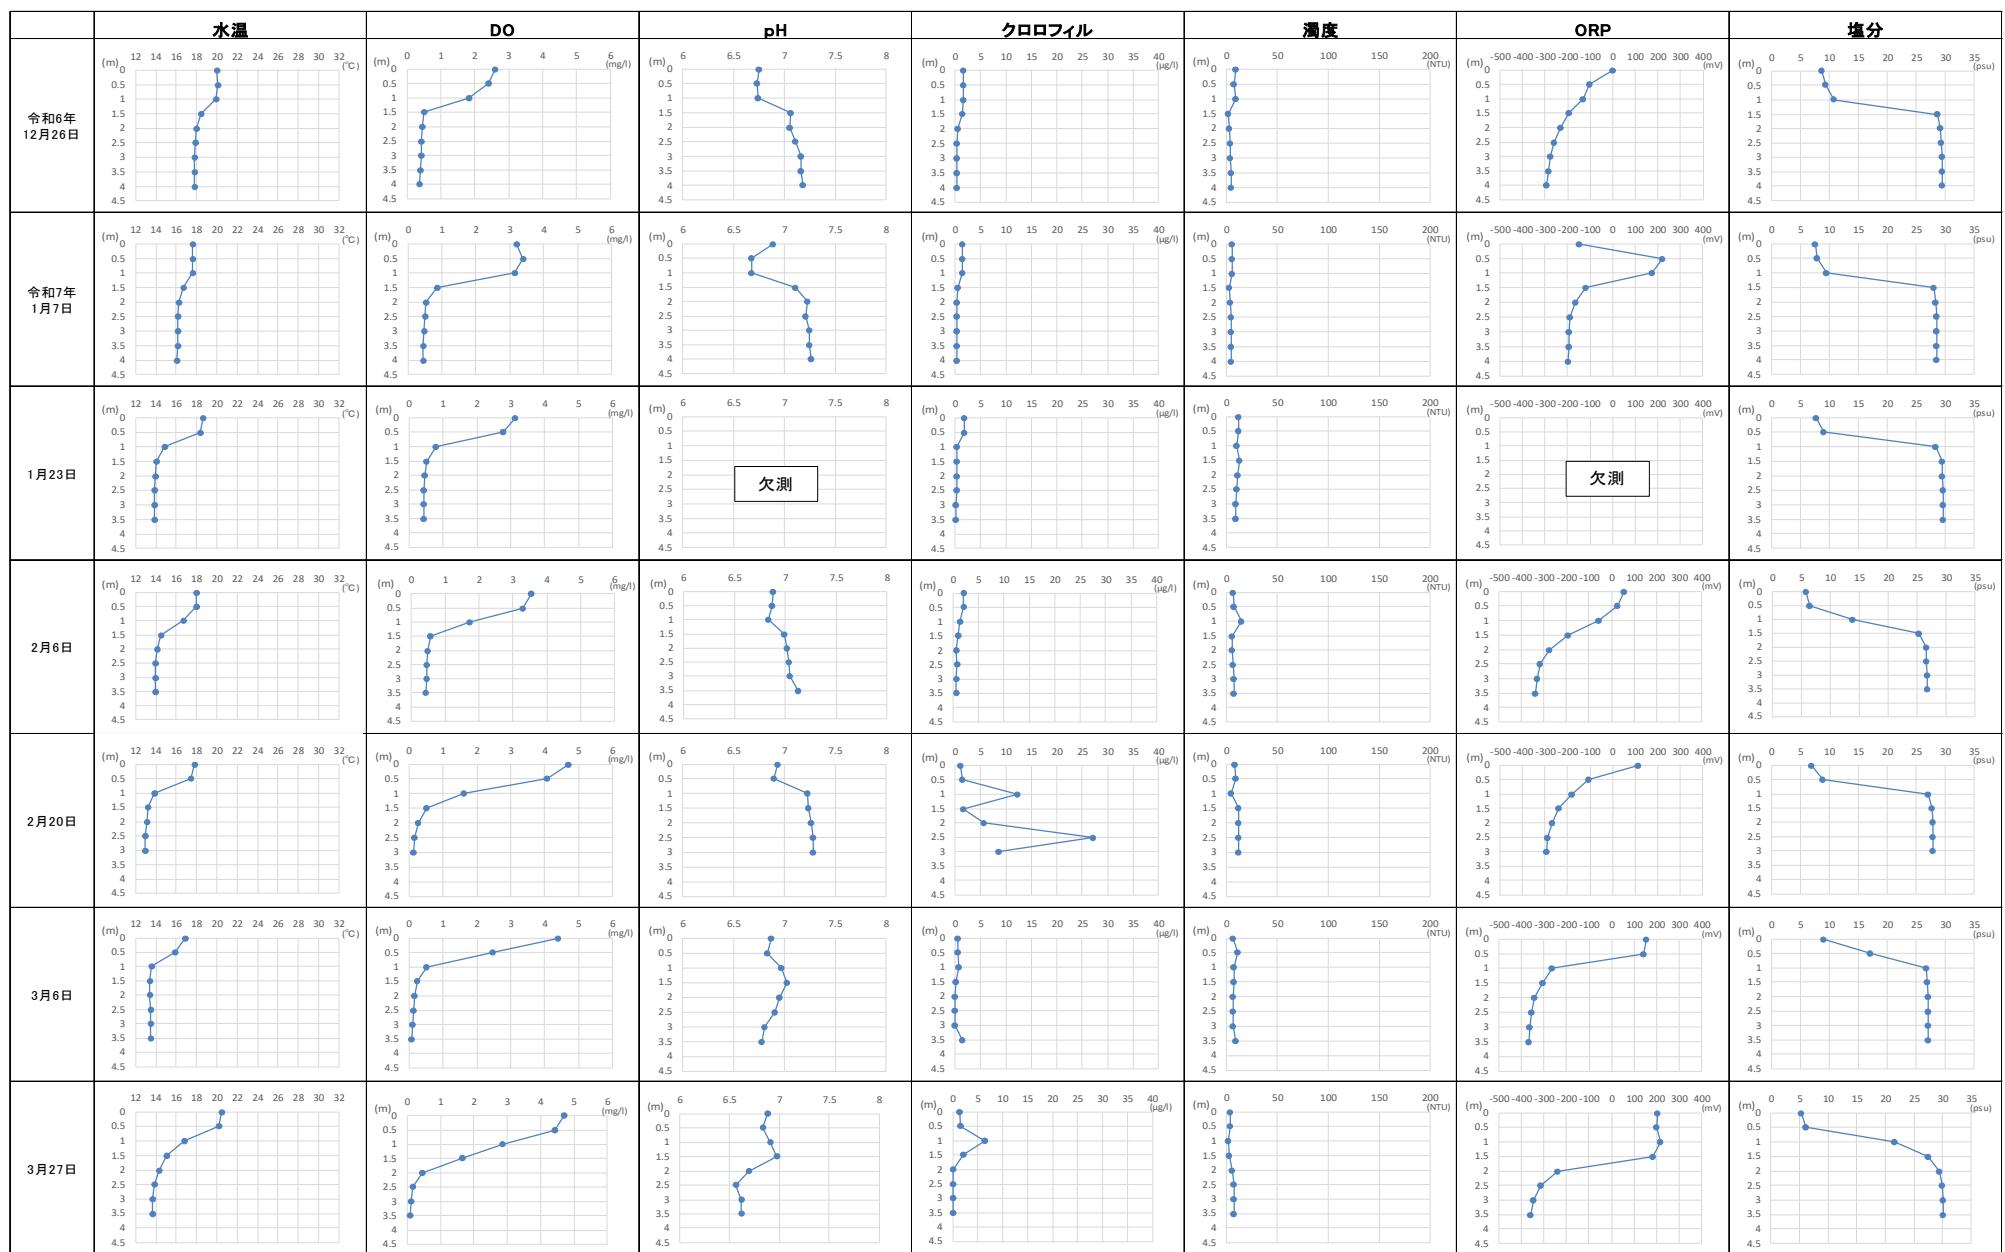
図2-4 新堀川舞鶴橋の深さ別調査結果（その1）

各項目の深さ別調査の結果を図2-4に示す。また、深さ別調査時に水中を撮影したウェアラブルカメラの画像を図2-5に示す。

8月22日～12月12日の期間は全層でほとんど同じ水温だった。それ以外の期間は上層と底層で分かれるような水温だった。

1年を通じて表層から水深1m付近までは2～6 mg/Lの濃度があるが、水深1.0mを超えると急激に濃度が下がり、底層近くまでほぼ0 mg/Lが観測された。

また、DOが急激に下がるタイミングで塩分濃度は急激に上がっており、ある深度を境に急変が見られる層（躍層）が形成されたと推測される。

1年を通じて6.0～7.5で推移していた。

特に秋から冬にかけて、底層に近づくほど7.0～7.5で推移していた。

1年を通じて全層でほぼ0 μg/Lだった。原因は特定できなかったが、底層に近づくほど、クロロフィル濃度が急激に上がっている日が散見された。

1年を通じてほぼ同じ値で推移していた。水中に浮遊しているスカムのようなものがセンサーに反応し、急激に濁度が上昇していることもあった。

潮の干満の影響で水深が変化していても、水深1.0～1.5m付近で塩分濃度が急激に上がっていた。これは全川が感潮河川である新堀川では、堀留水処理センターから排出される処理水が比重の重い海水の上層を流れているためと推測される。これにより、淡水が上層、塩分濃度の高い水が底層に沈むため、塩分躍層が生成され、上述の通りDOが急激に下がるタイミングで塩分濃度が急激に上がったことが確認された。

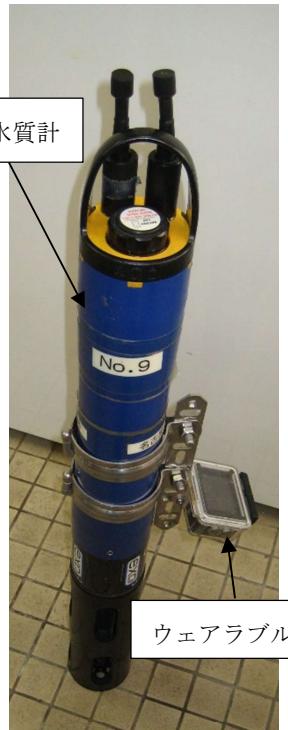
多項目水質計にウェアラブルカメラを下向きに取り付けて、0.5m 毎の水中の様子を撮影した。

ウェアラブルカメラの映像からは、日によって視界に差が生じ、川底まで確認できる日もあれば、水深1.5mを過ぎてからまったく見えなくなるような日もあった。1年を通じてみると、比較的冬季は視界がよい日が多く、川底まではっきりと映っているものもあった。

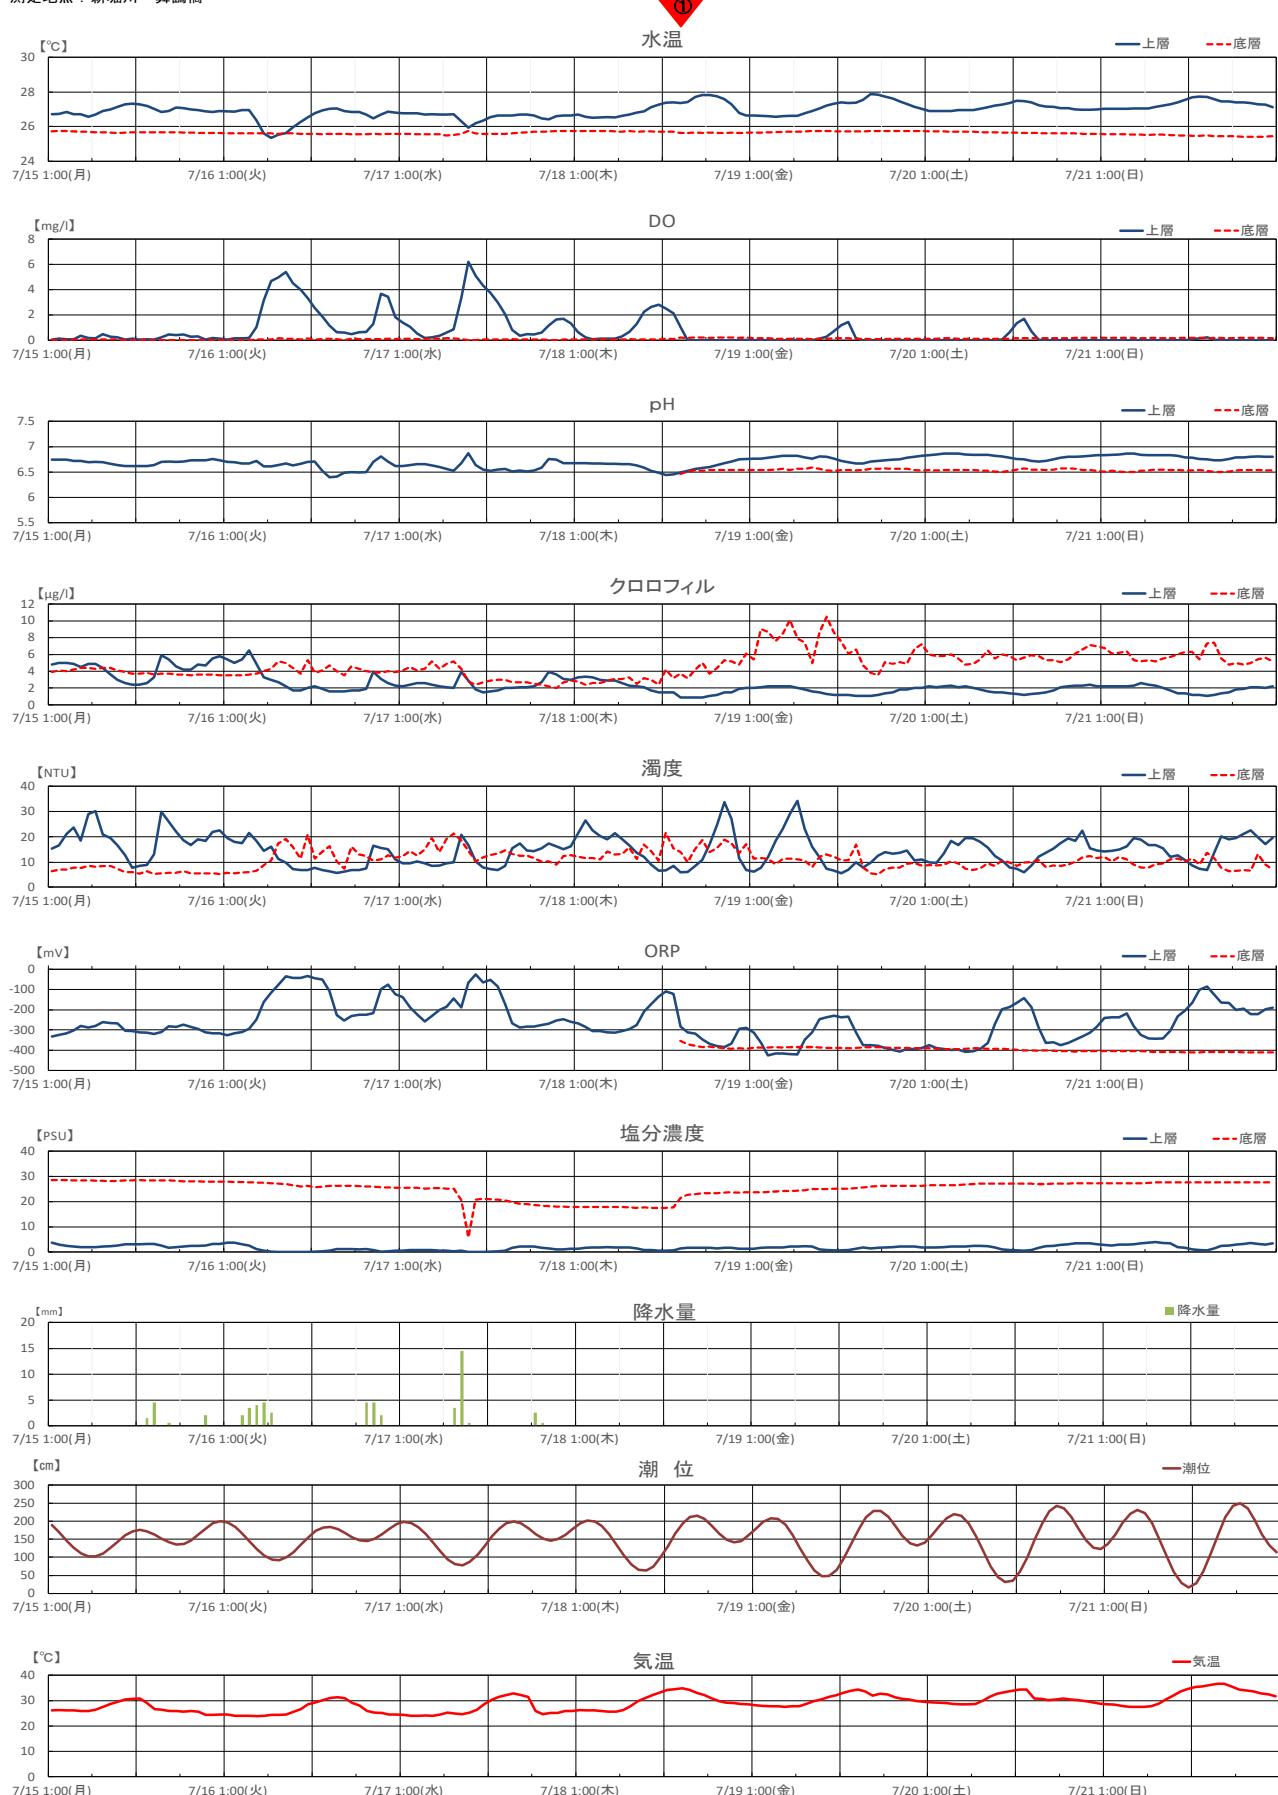
図 2-7 悪臭調査と多項目水質計の調査結果の比較

悪臭調査の結果、舞鶴橋で「①ひどくにおう」と記録されたのは7月4日及び7月18日であった。悪臭調査日をはさんだ7日間の多項目水質計の測定結果を図2-6、図2-7に示す。

悪臭調査日：7月18日（①ひどくにおう）

ORP に着目すると、7月の「①ひどくにおう」ときは、上層でもほとんど 0 mV 以下であるが、12月は 0 mV を超えていることが多い。

図 2-6 及び 2-7 の「①ひどくにおう」の原因として、以下のように考察した。

水温は底層よりも上層が高く、塩分濃度は上層より底層が高かった。どちらも夏季であり、上層面の水温が上昇し、上層と底層の間で比重の差ができ、水の循環が行われにくくなつたことで悪臭の一因である貧酸素水塊が形成されやすくなつた。

また、悪臭調査実施の前日に降雨があった。それにより、降雨の影響で底層に存在している貧酸素水塊が表面へ持ち上げられ、水面から硫化水素が湧昇することで観測者が「①ひどくにおう」と感じたのではないかと考えられる。
