令和 6 年度

多項目水質計による水質環境測定結果

環境局環境科学調査センター

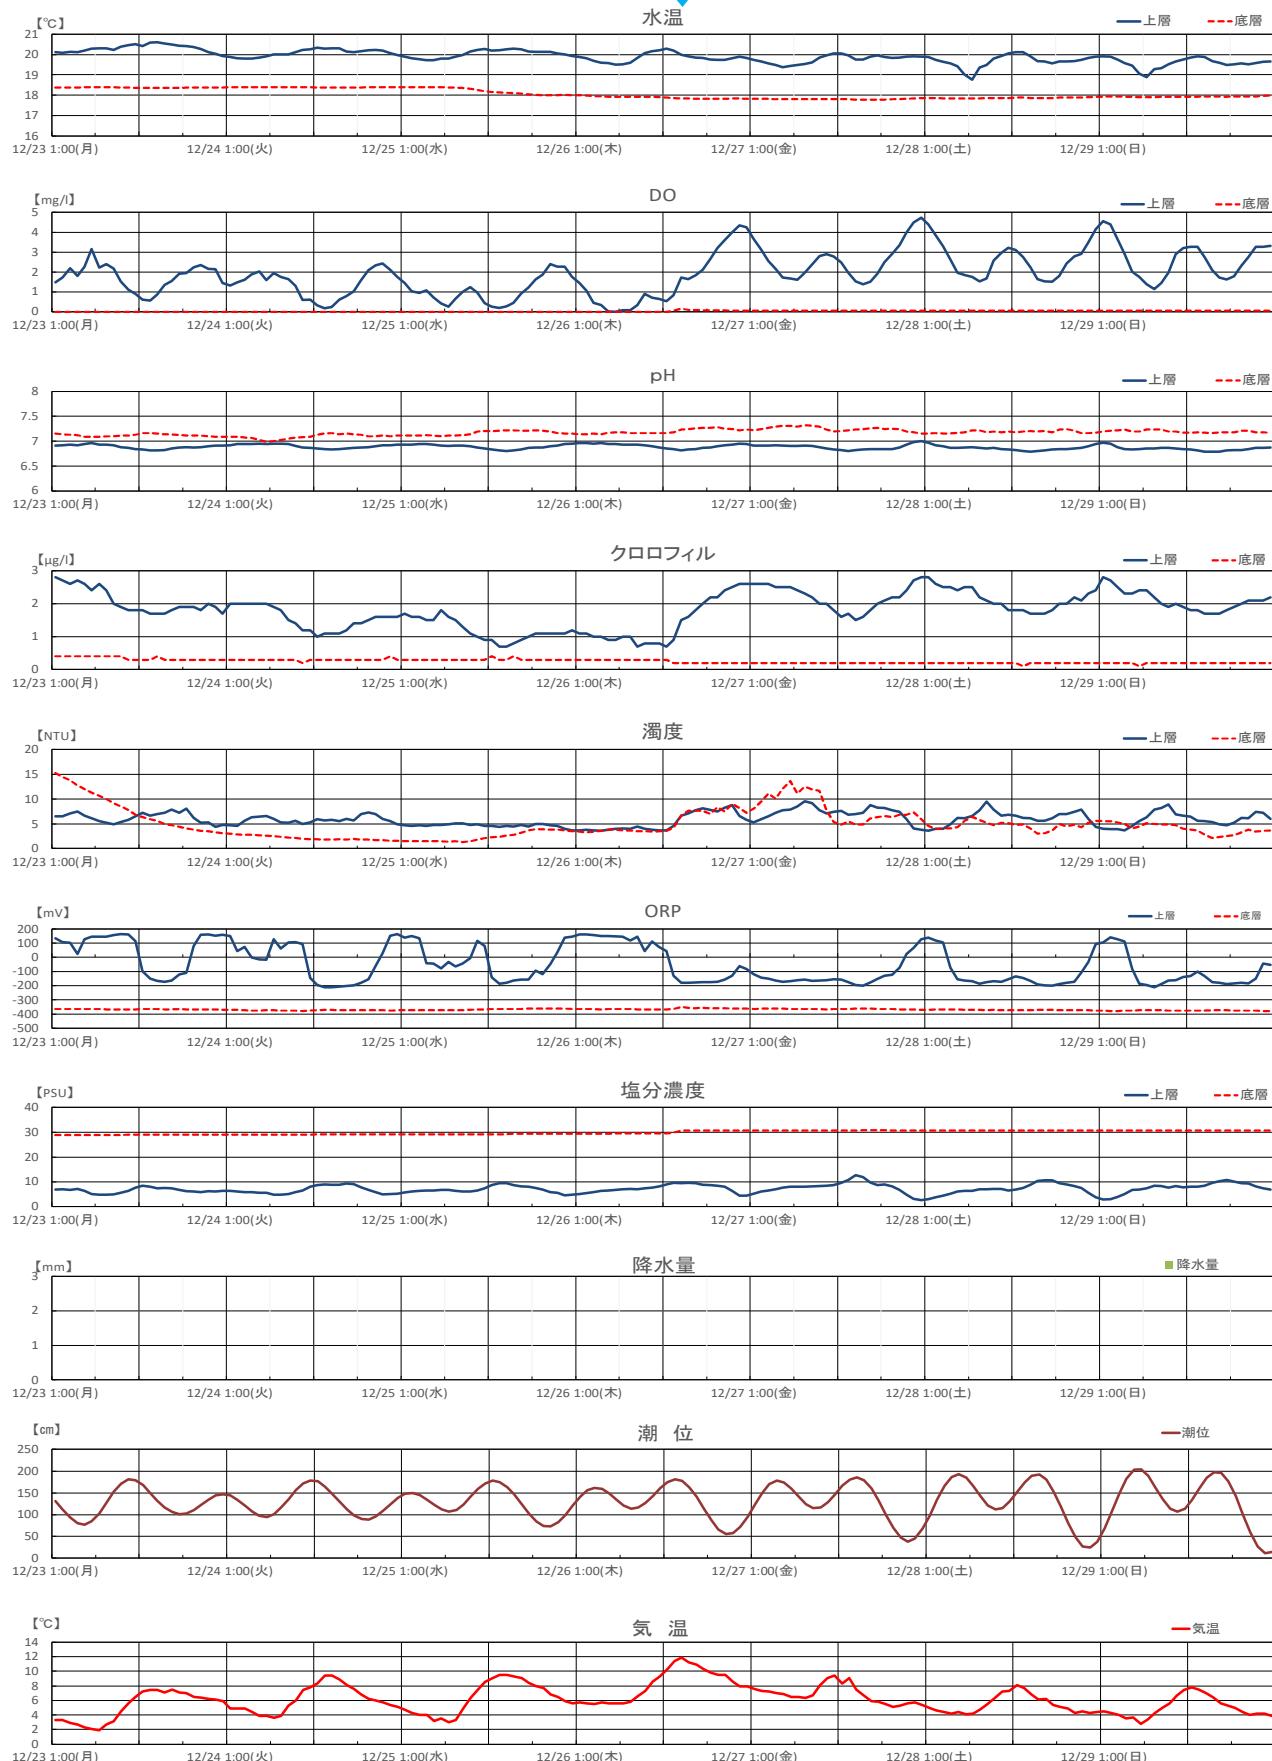
図 2-8 悪臭調査と多項目水質計の調査結果の比較

また、3つの橋で「⑤におわない」と記録された調査日のうち、測定前後で一部未測及び欠測の期間を除いた、12月26日及び1月7日について、悪臭調査日をはさんだ7日間の多項目水質計の測定結果を図2-8、図2-9に示す。

悪臭調査日：12月26日（⑤におわない）

ORP に着目すると、7月の「①ひどくにおう」ときは、上層でもほとんど 0 mV 以下であるが、12月は 0 mV を超えていることが多い。

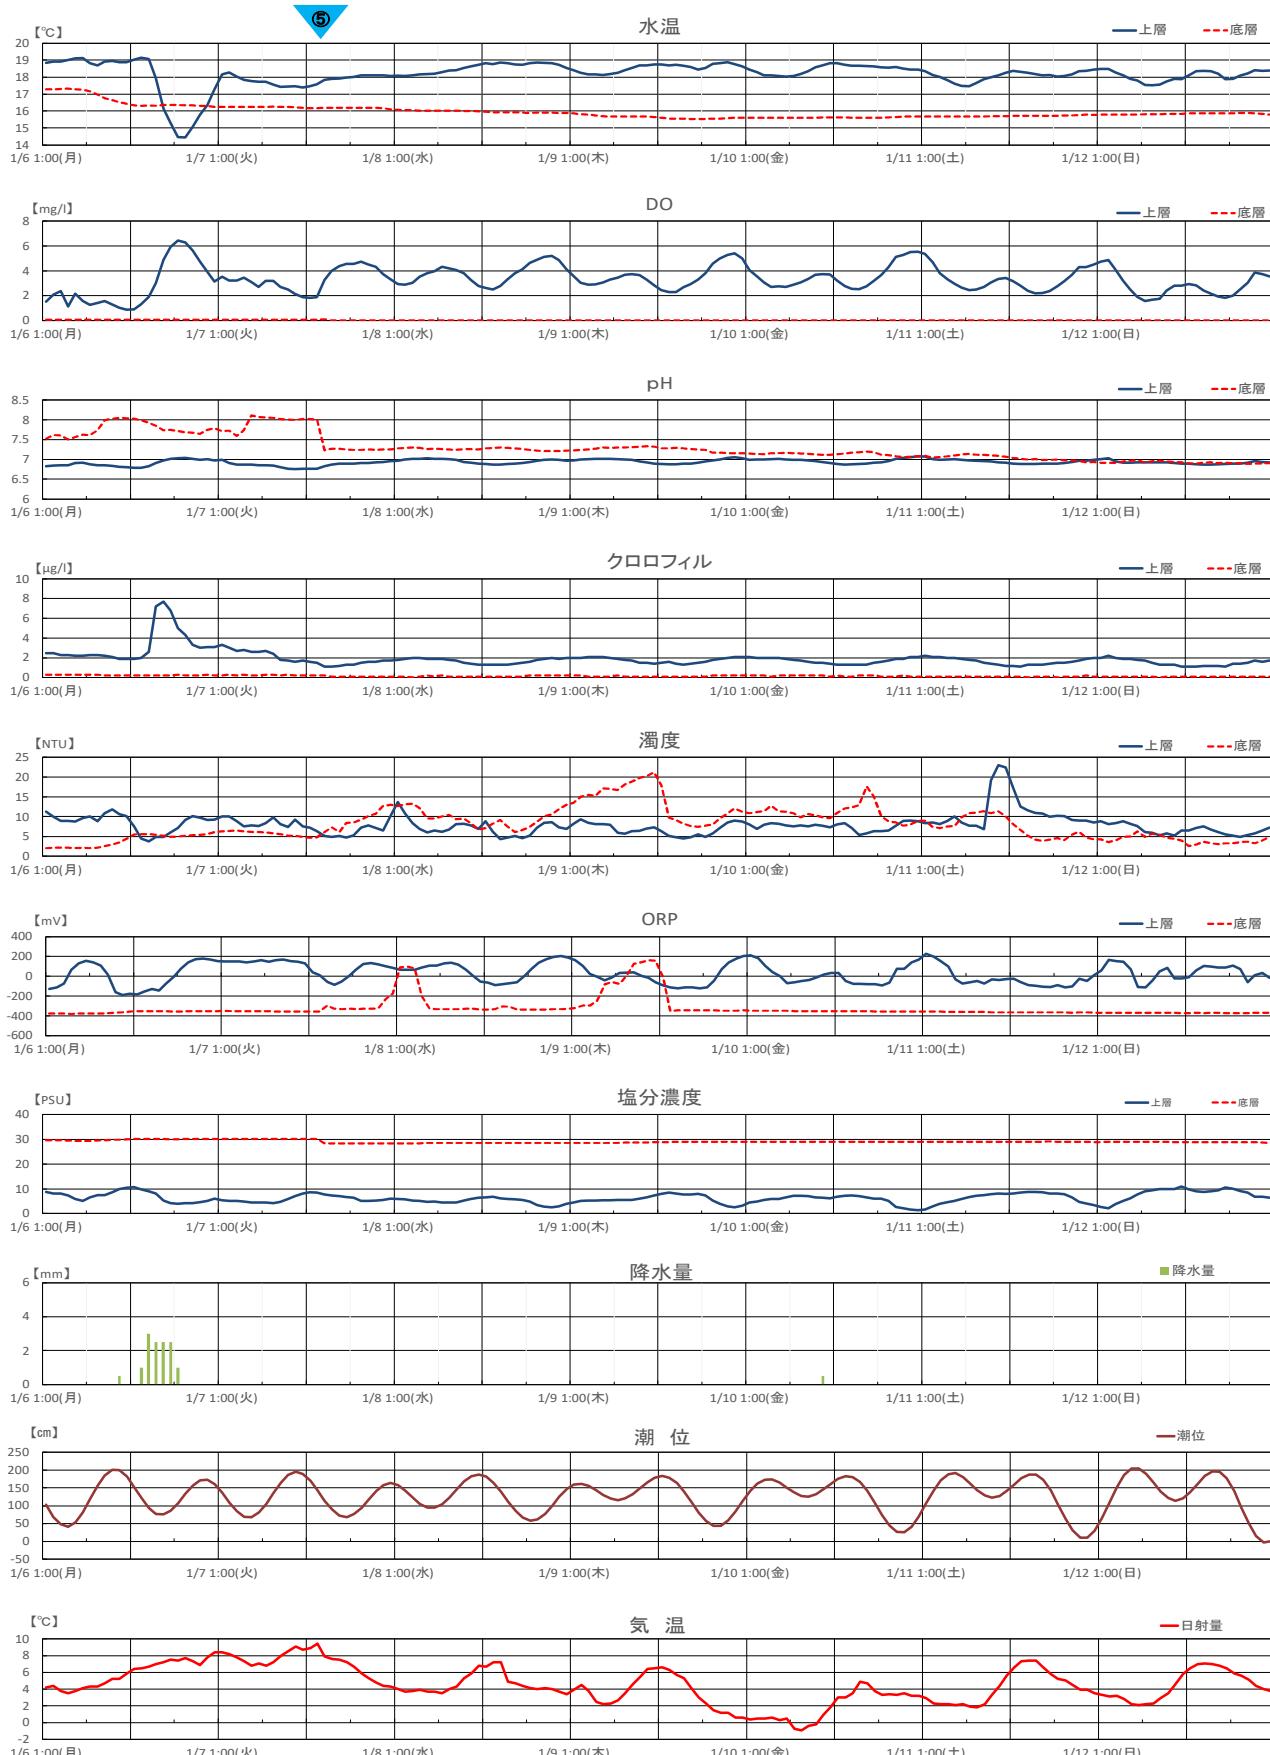
図 2-9 悪臭調査と多項目水質計の調査結果の比較

悪臭調査日：1月7日（⑤におわない）

しかし、図 2-9 の「⑤におわない」ときにも悪臭調査実施の前日に降雨があったが、「におわないと感じている。冬季ということや、悪臭調査実施の際の風向きや観測者のおいの感じ方の差もあるので詳細な原因は不明である。

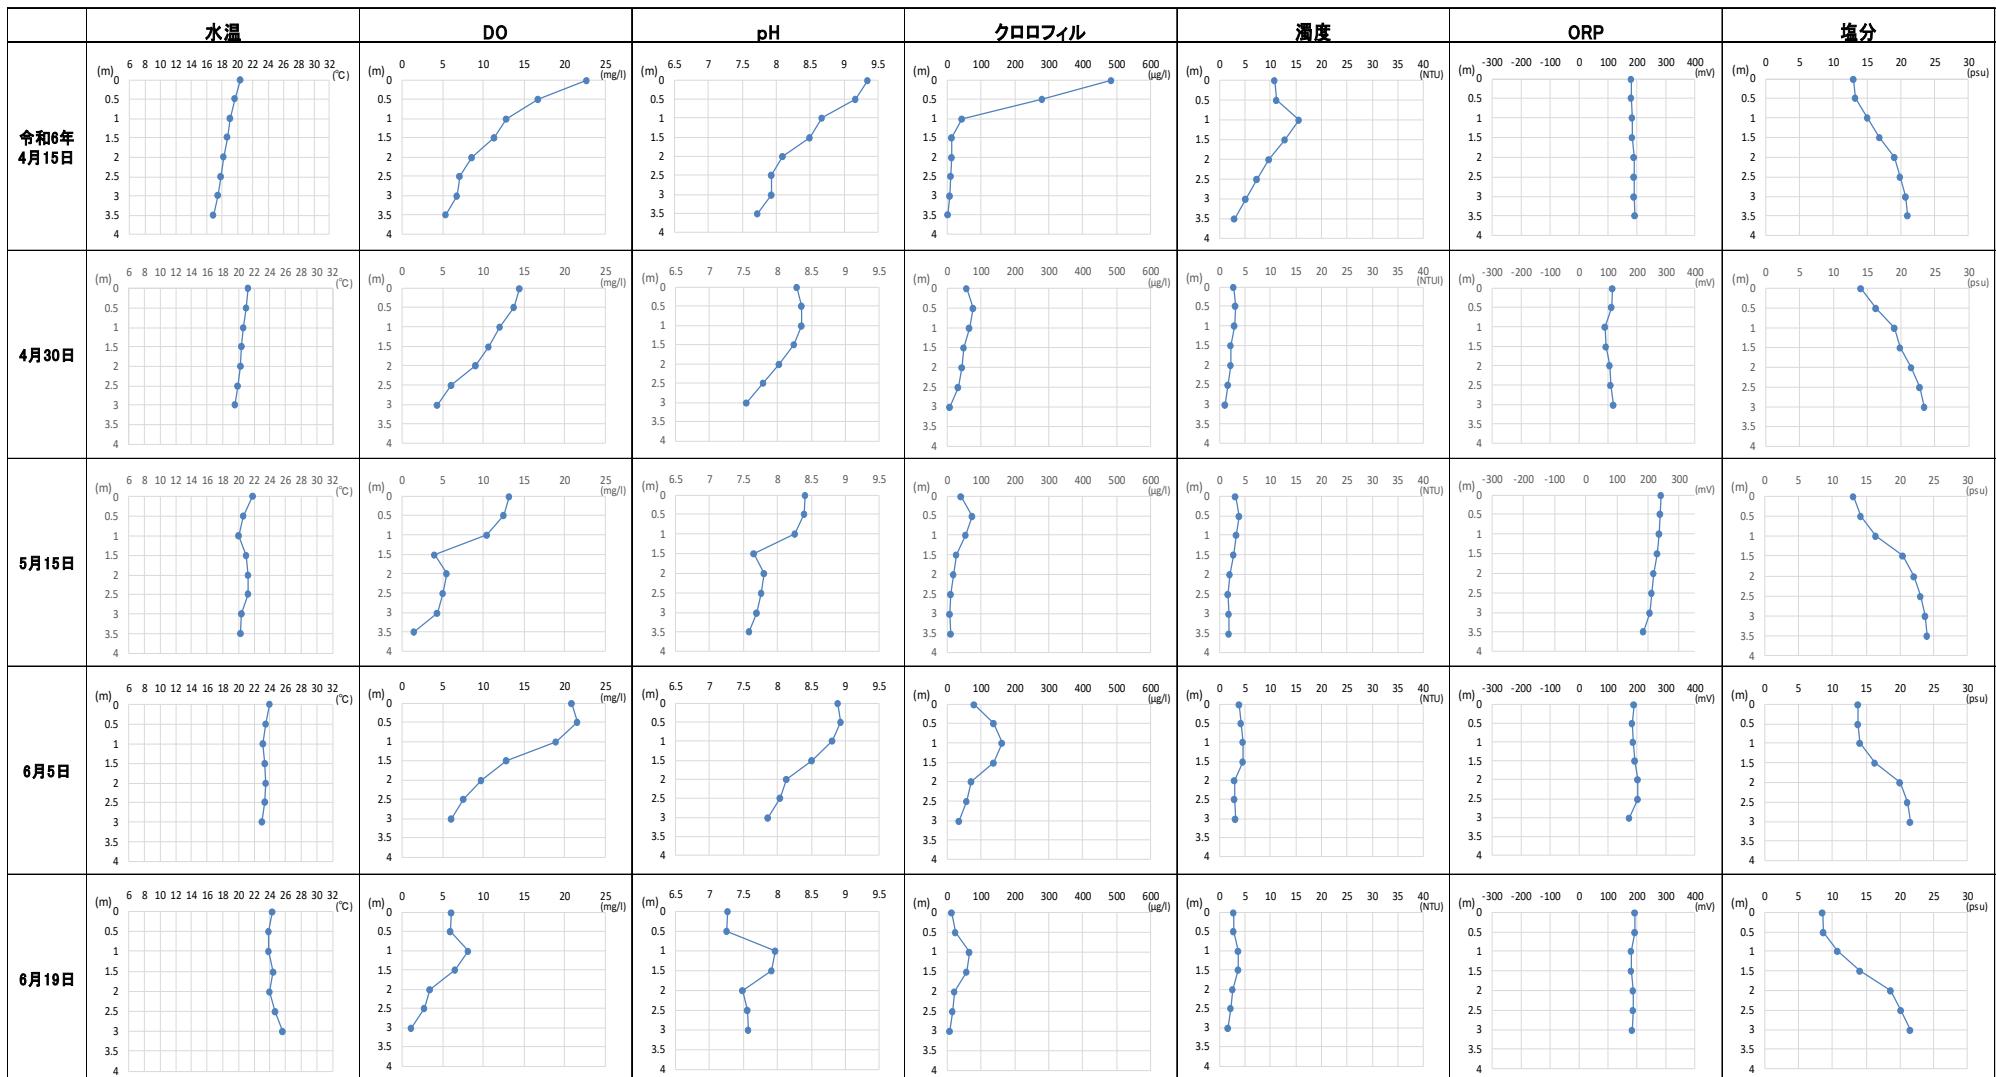
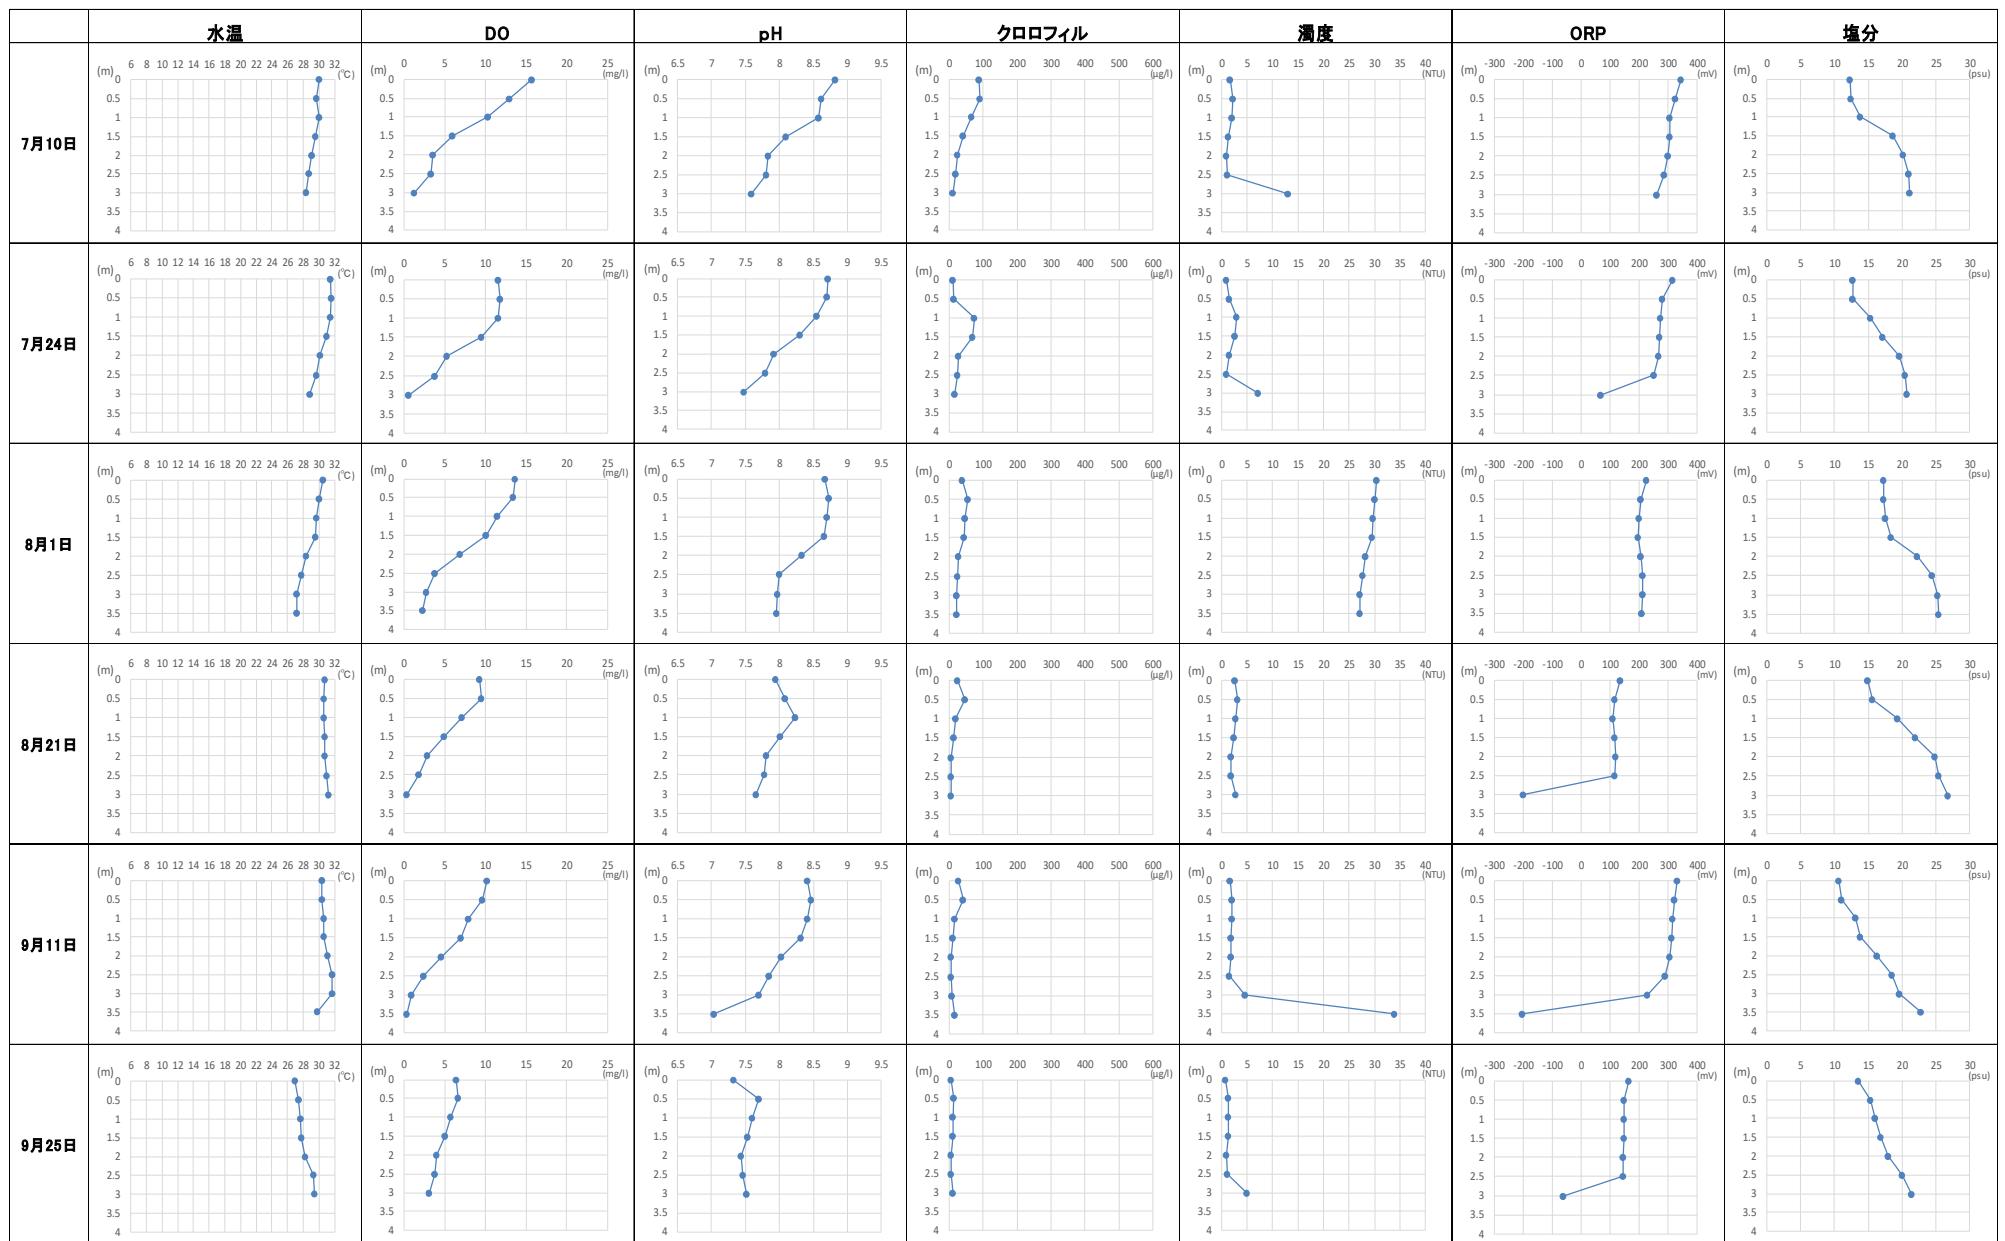
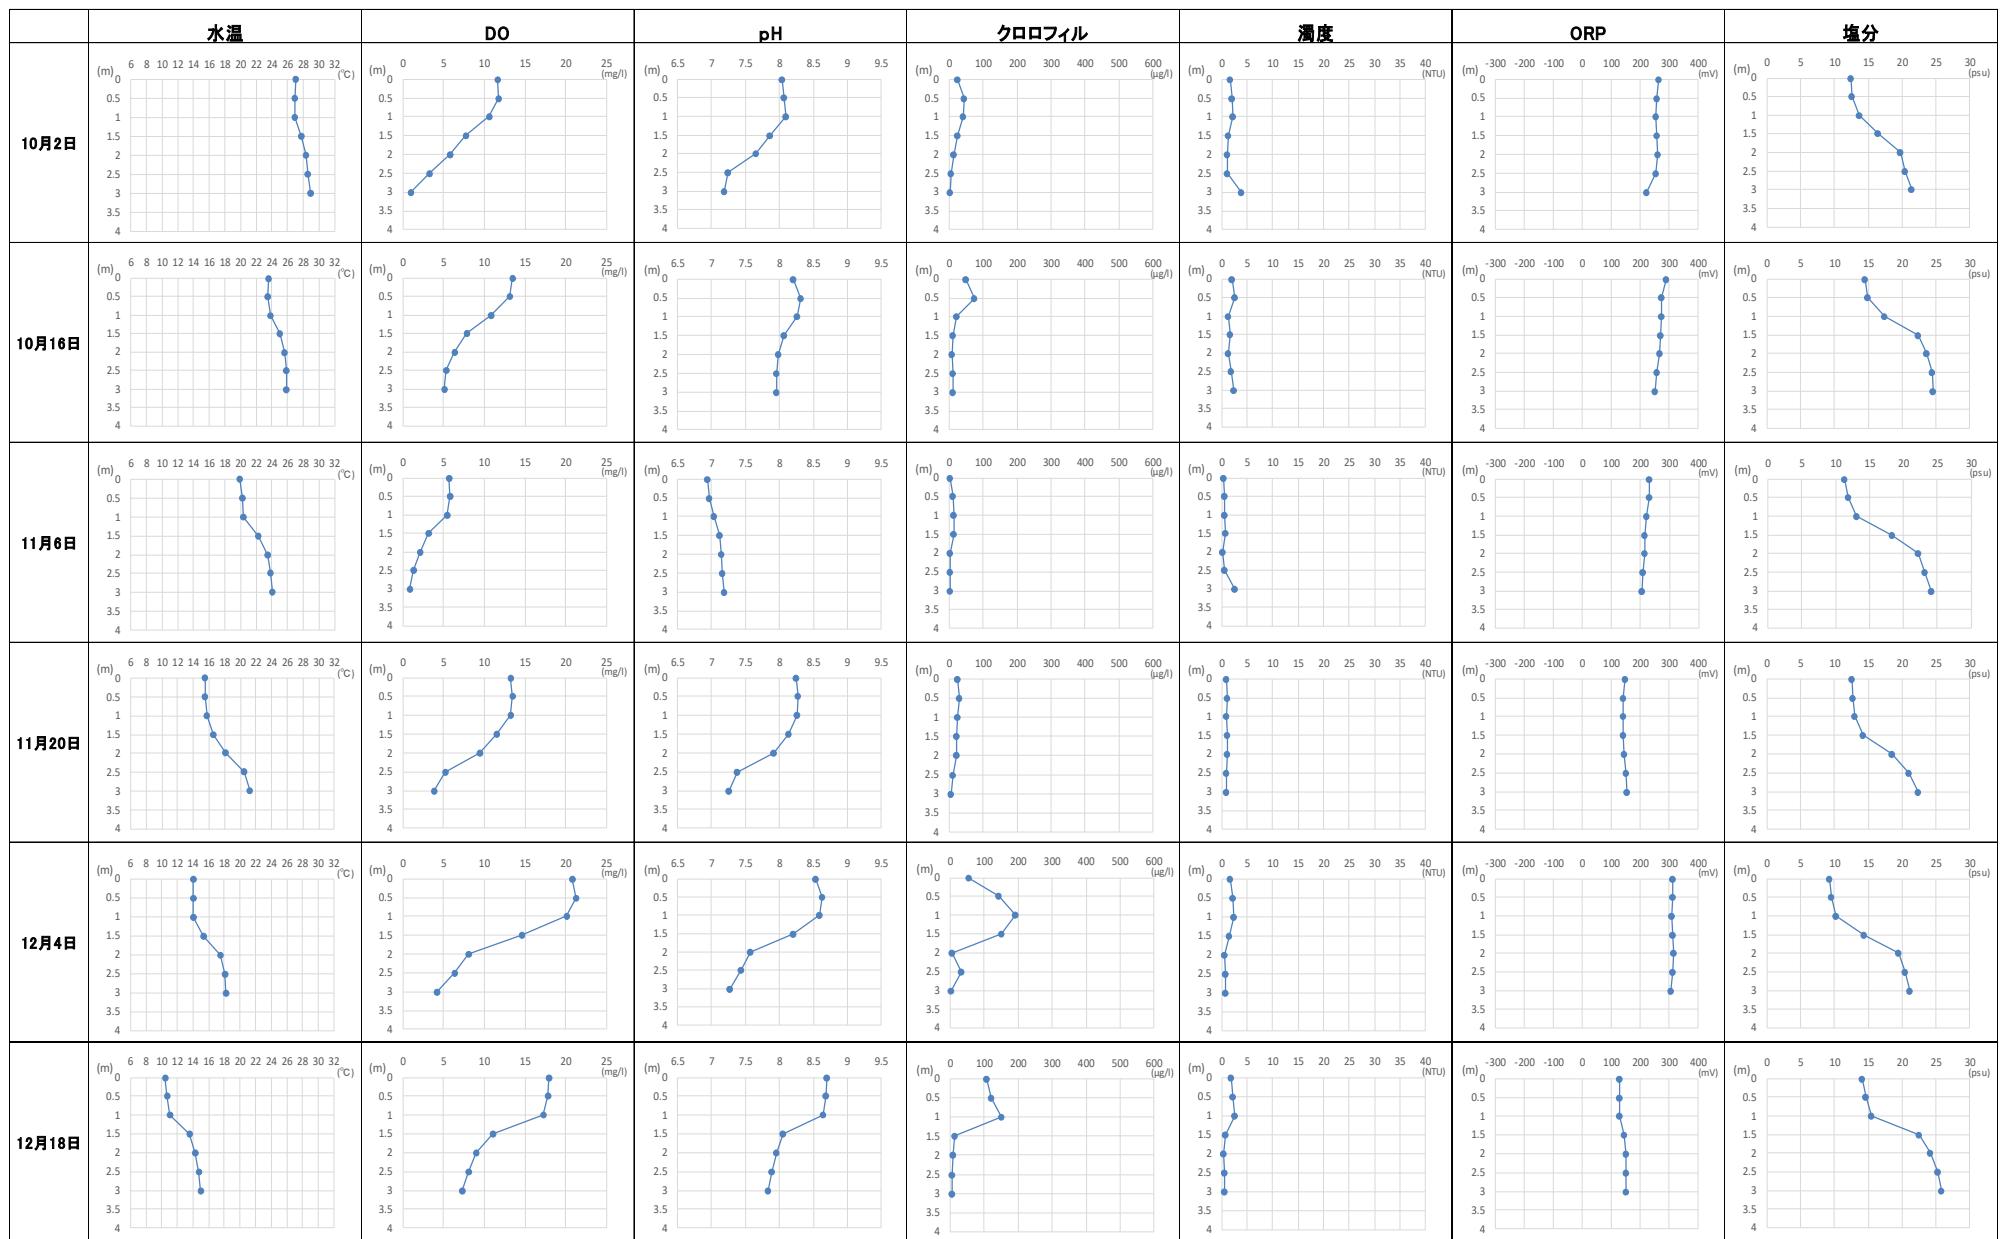
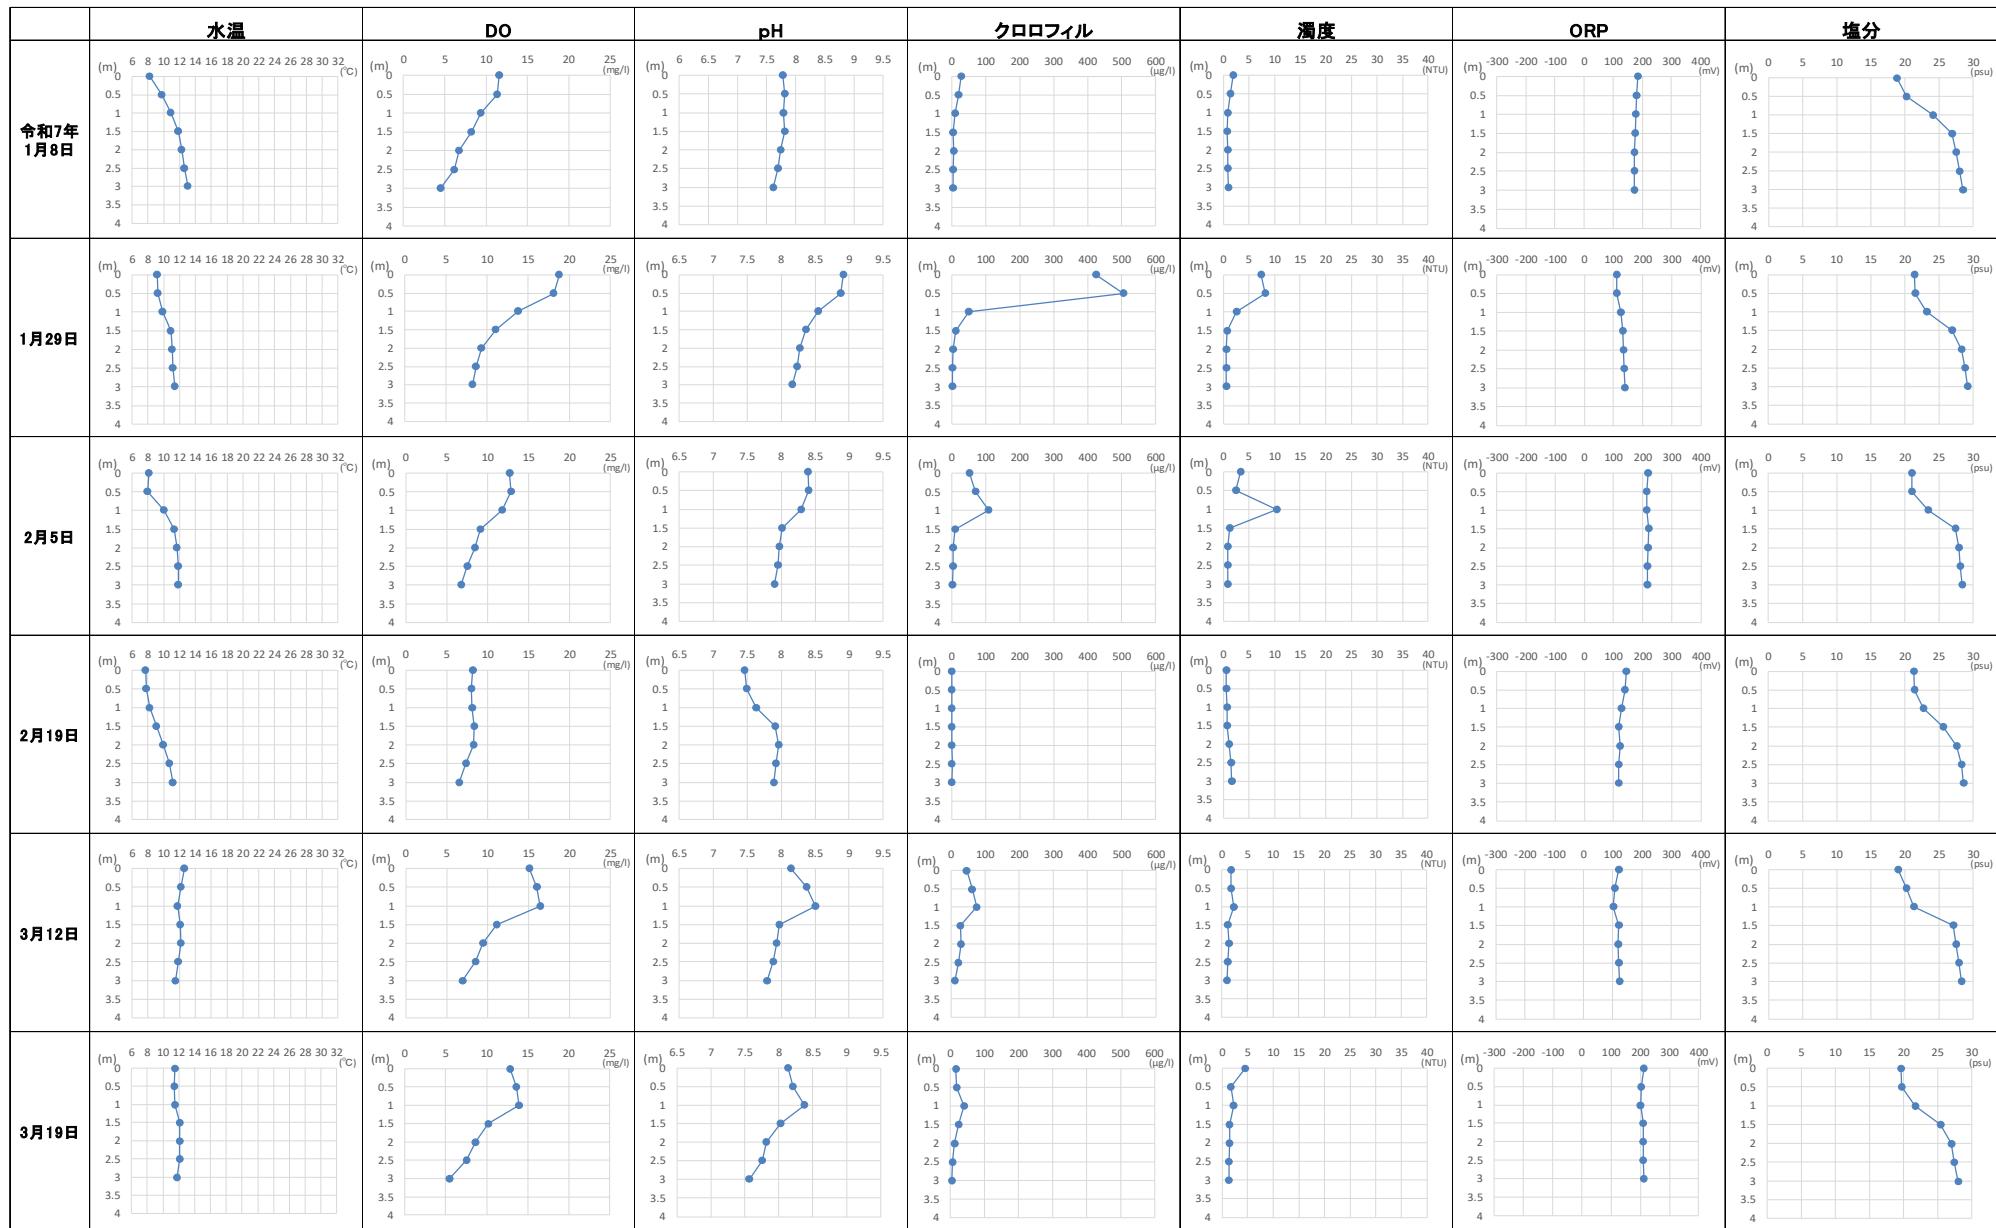
図3-1 中川運河東海橋の深さ別調査結果（その1）

各項目の深さ別調査の結果を図3-1に示す。また、深さ別調査時に水中を撮影したウェアラブルカメラの画像を図3-2に示す。

東海橋にて、環境基準、環境目標値を超過した4月15日は、当日の天候は晴れで、深さ別調査ではクロロフィル濃度が非常に高く、表層付近で500 µg/L付近を推移していた。これに連動してD Oも水深1.0mから表層付近まで10～20 mg/Lを推移しており、p Hも8.0～9.0付近で推移していた。

常時監視日ではないが、1月29日は、橋の上から見ても水面が赤茶けた色をしており、ウェアラブルカメラの画像を見ると普段よりも赤茶けた様子が底まで確認できた。（p40 参照。）クロロフィル濃度は水深0～0.5m付近では500 µg/Lを超えており、p Hも8.1～8.9付近で推移していた。

また、常時監視結果でB O Dが低い値であった11月6日は、クロロフィル濃度は全水深で低く、ウェアラブルカメラの画像は、川底まではっきりと見える状態であった。
