令和 6 年度

多項目水質計による水質環境測定結果

環境局環境科学調査センター

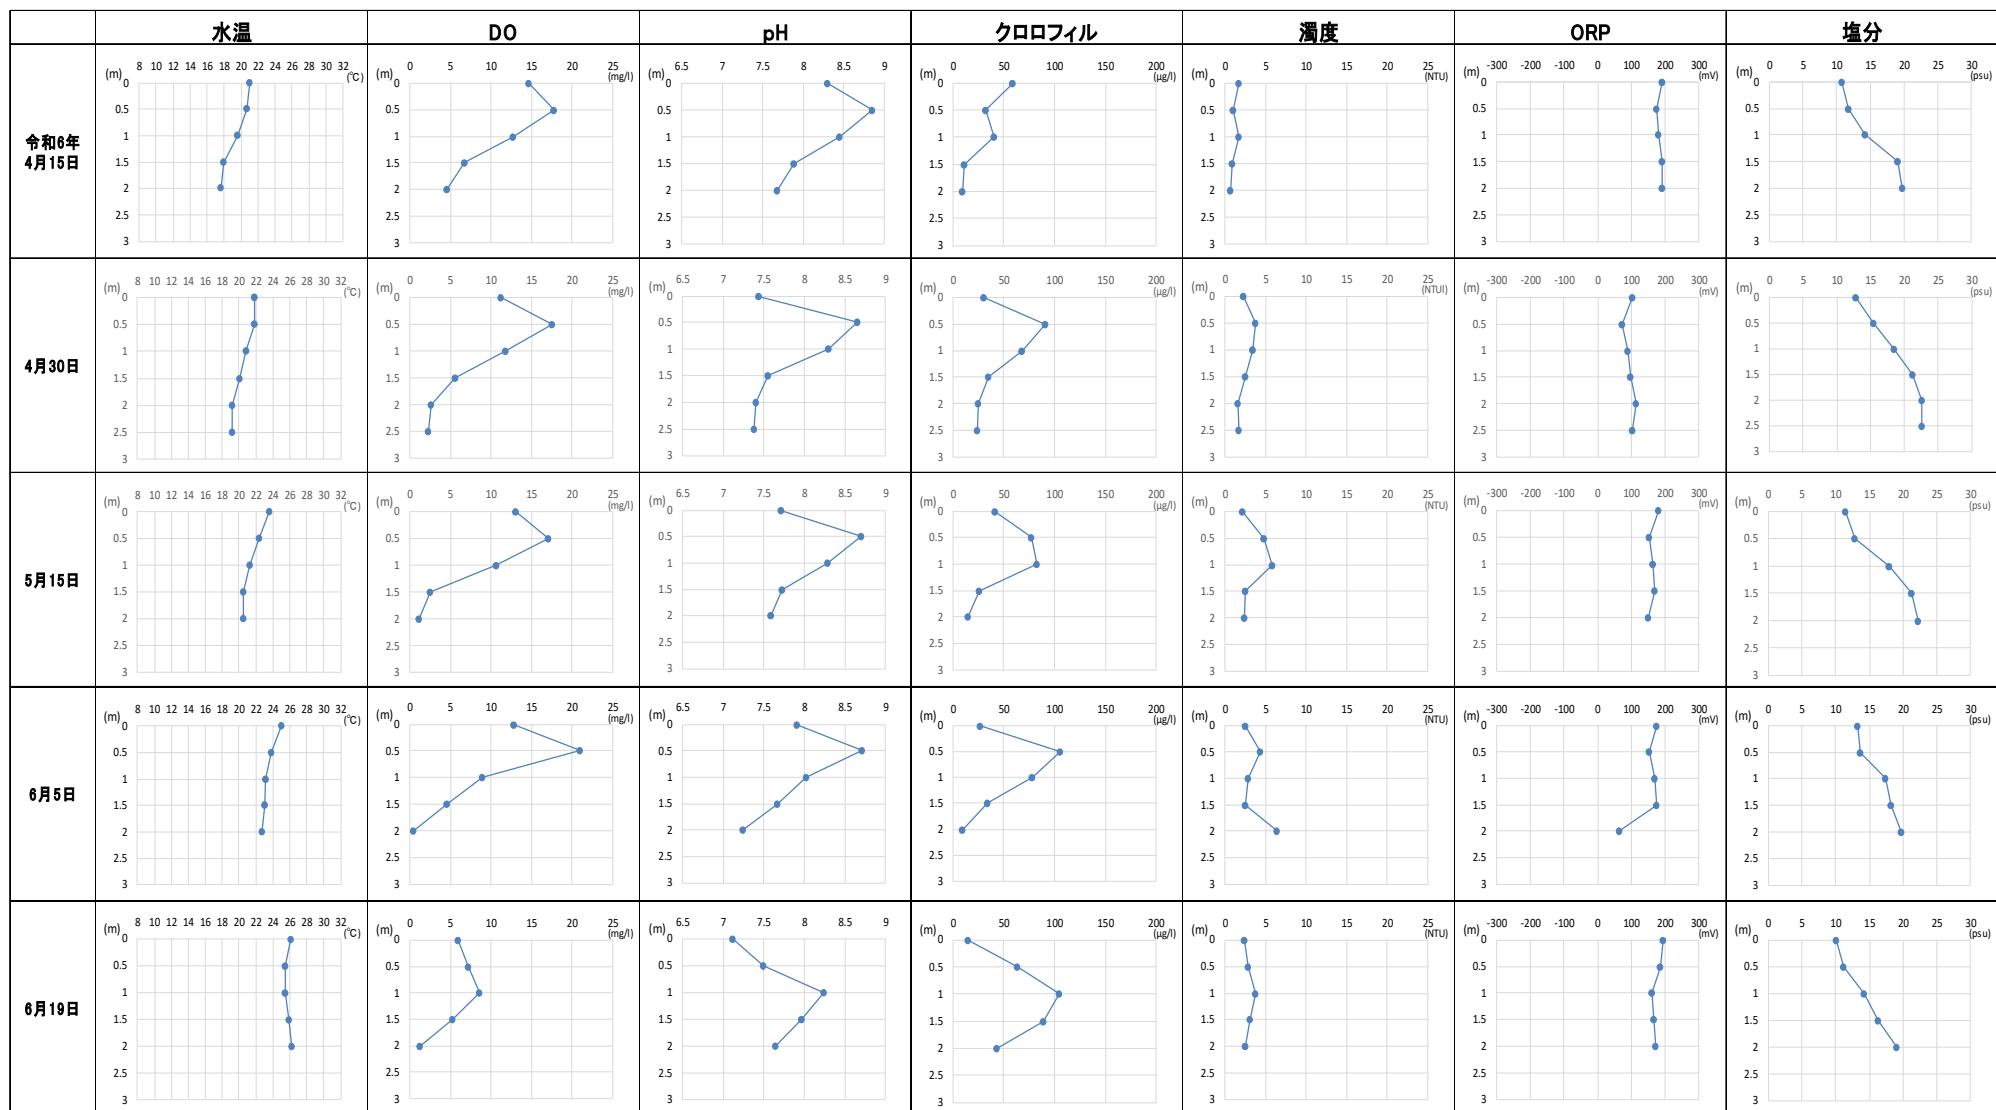
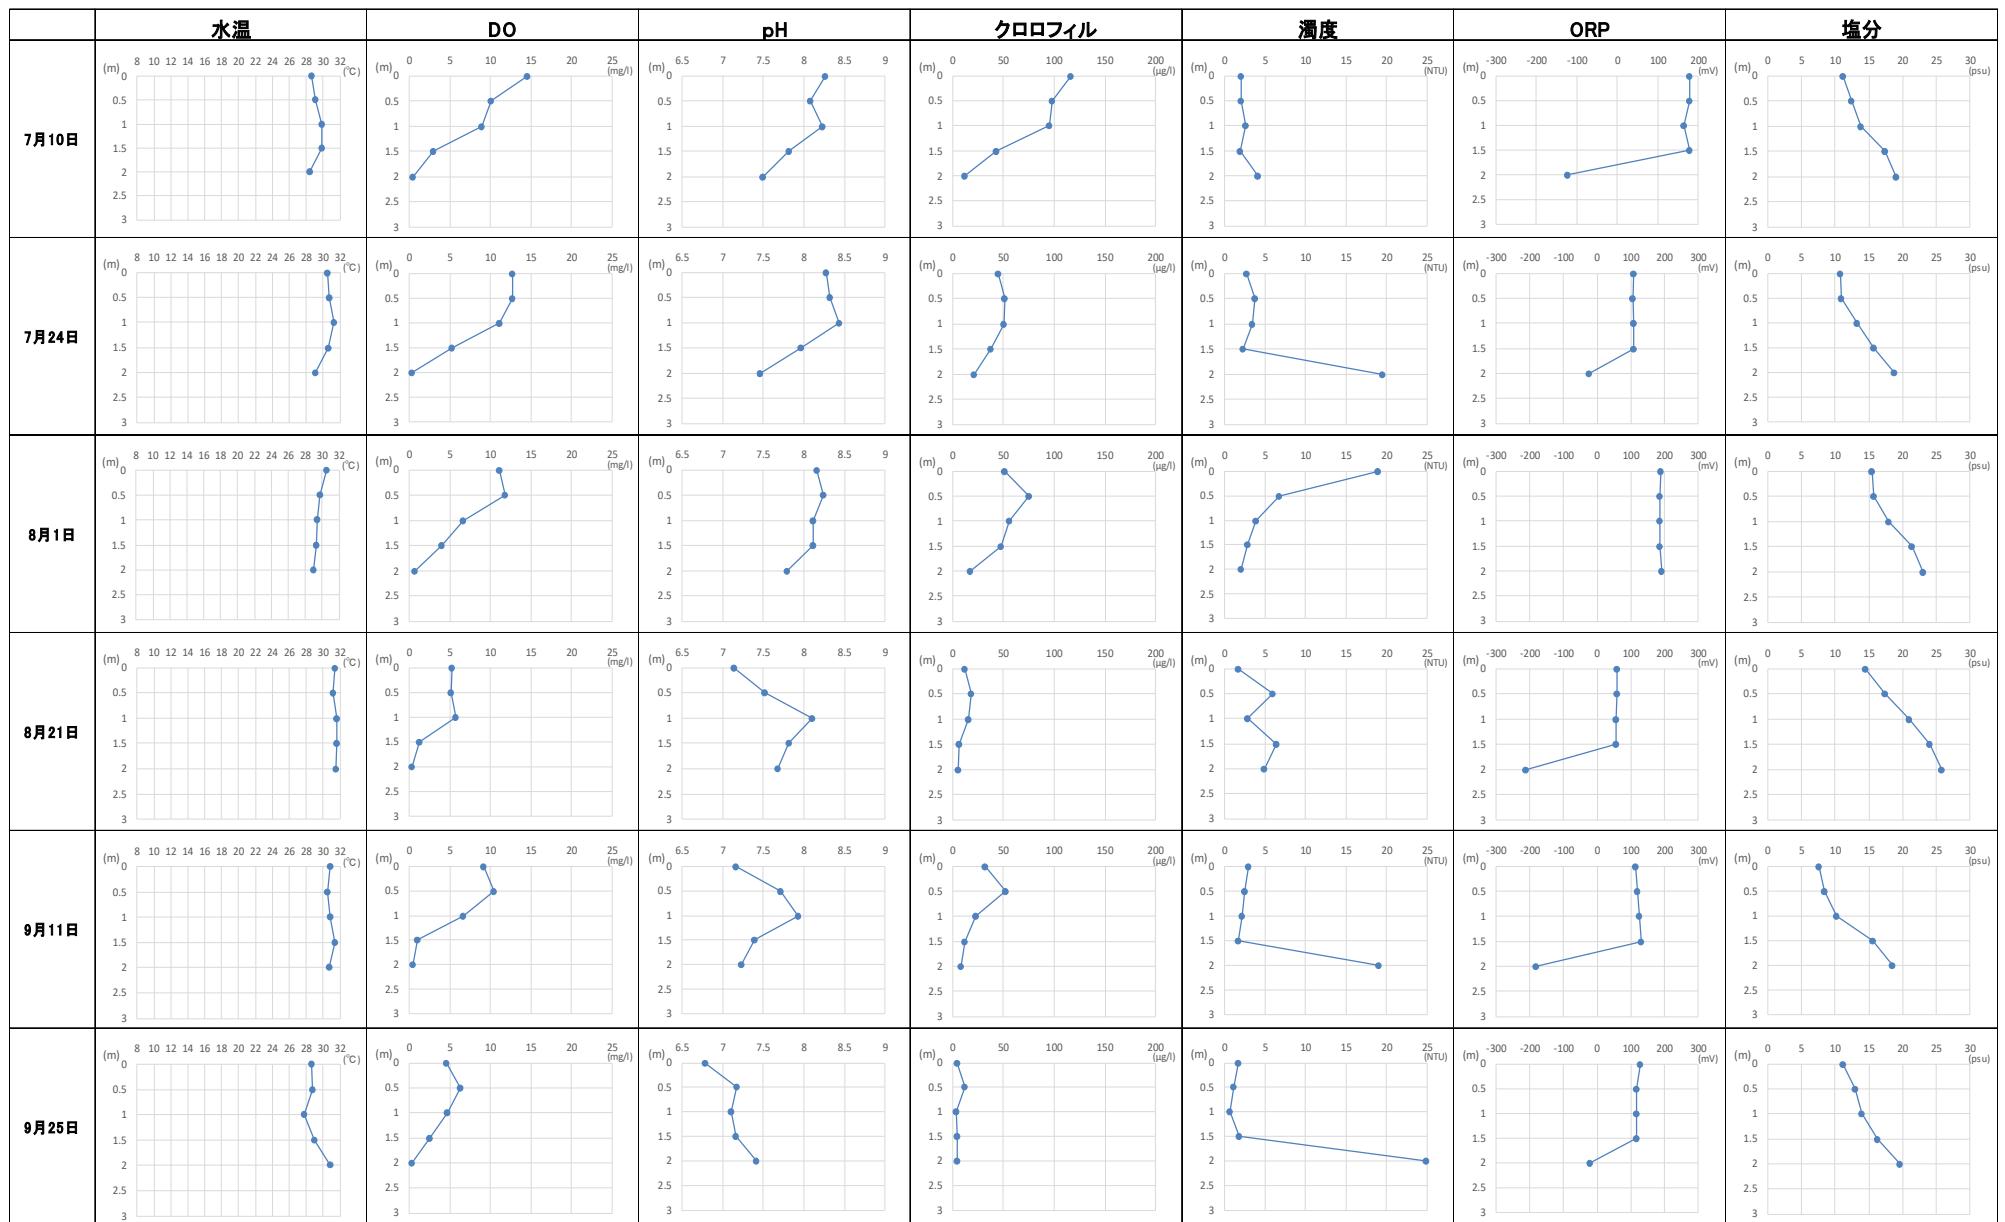
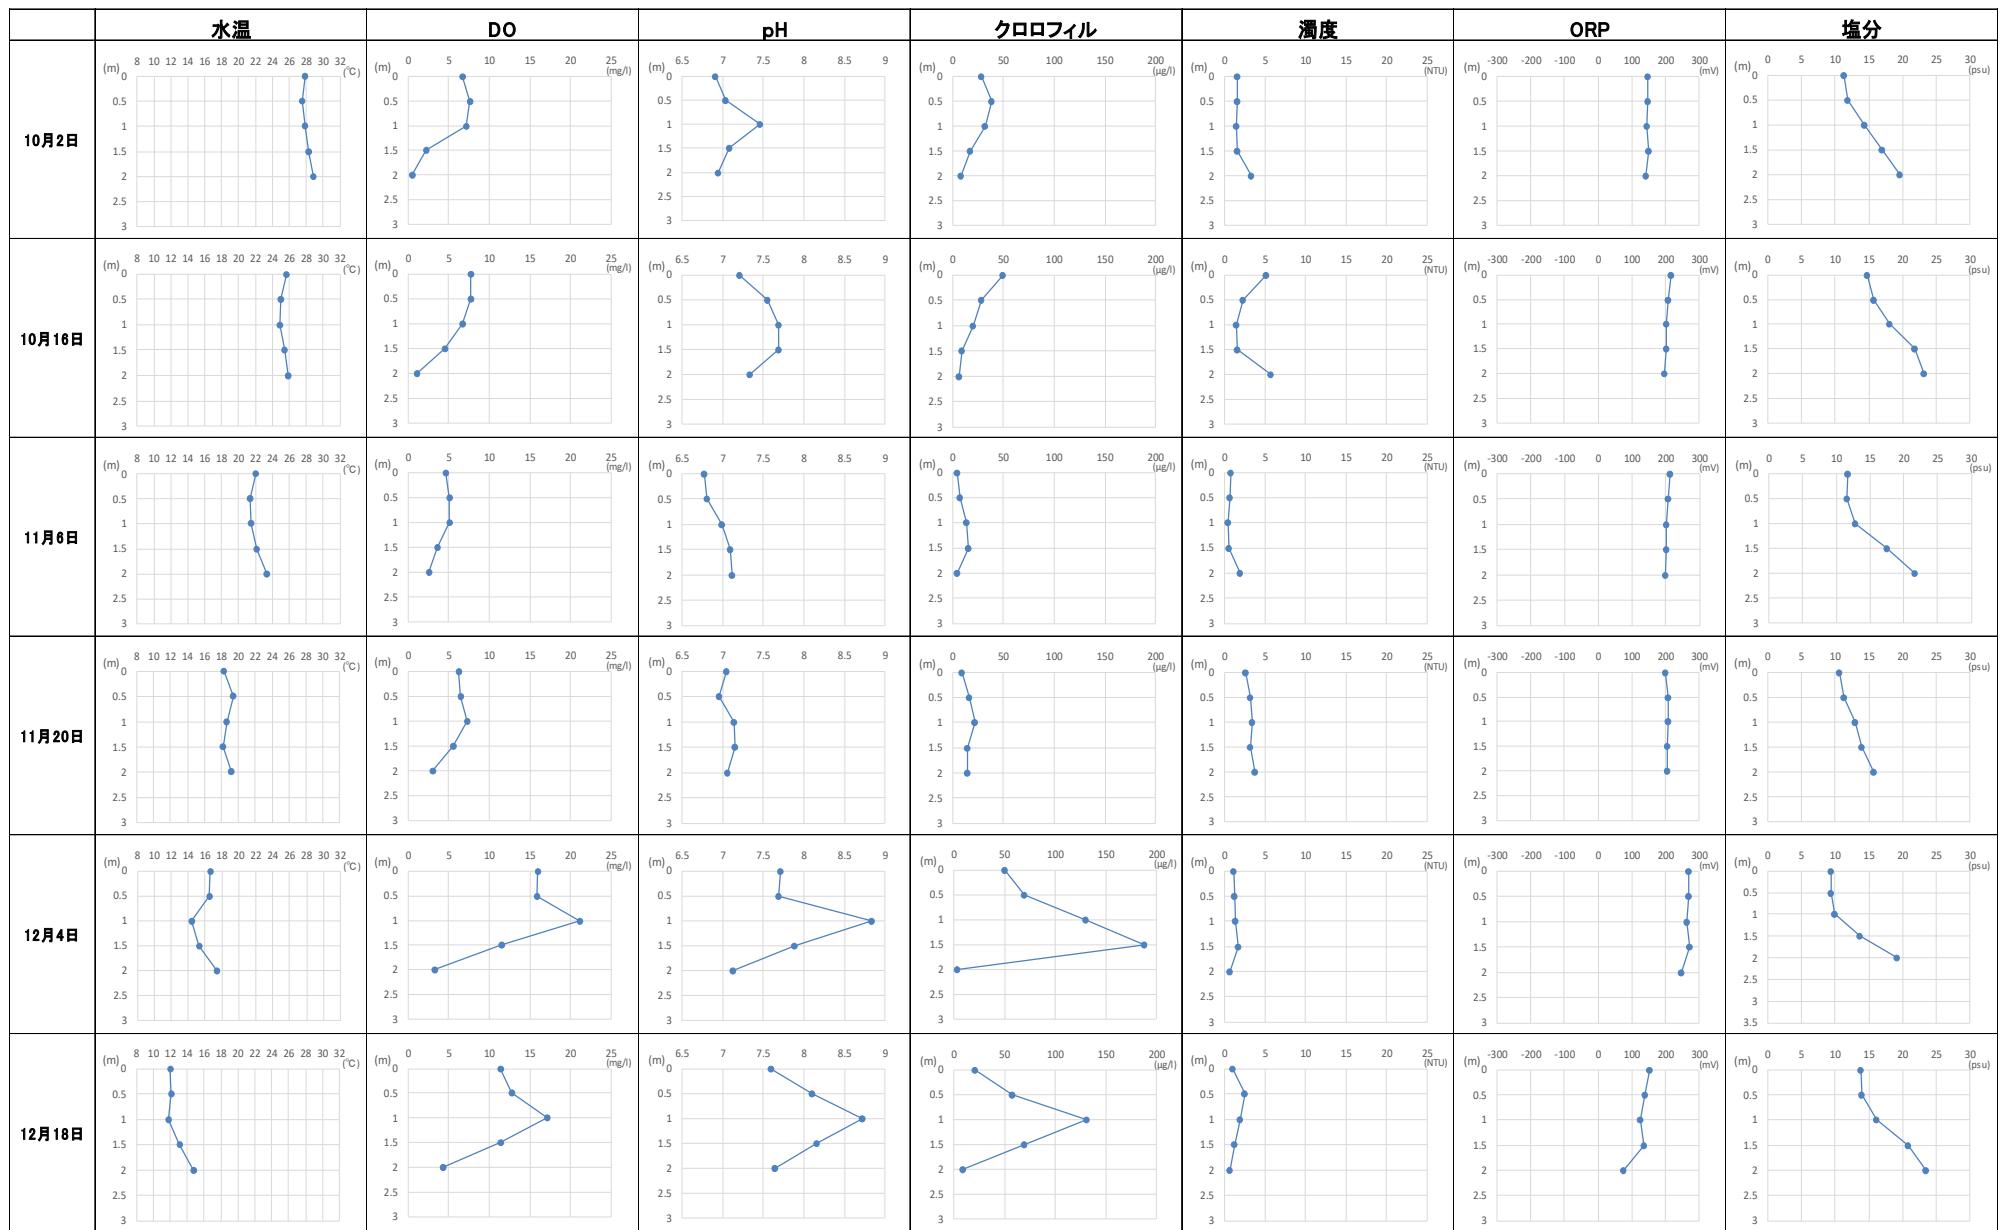
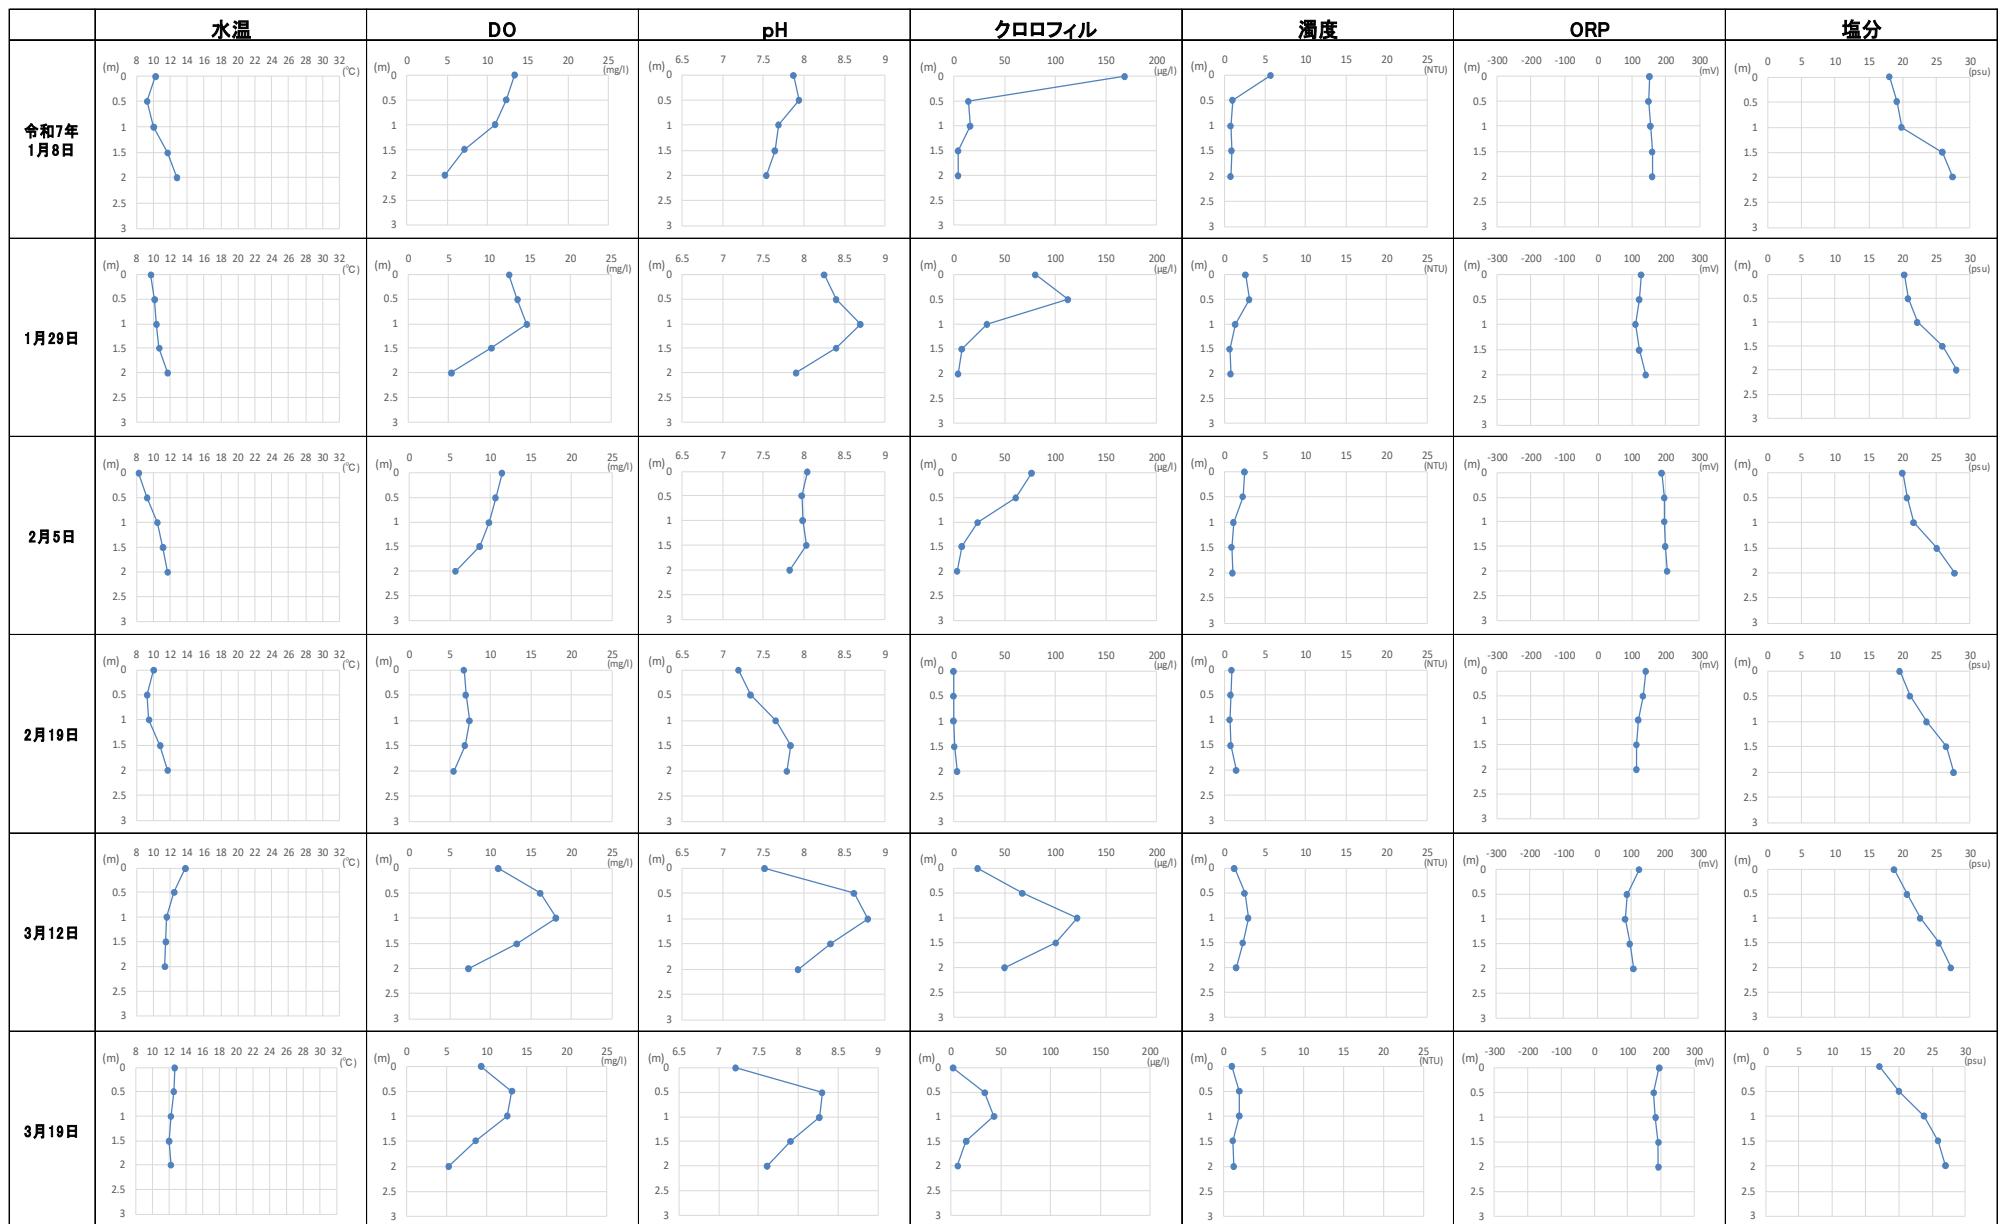
図3-3 中川運河長良橋の深さ別調査結果（その1）

各項目の深さ別調査の結果を図3-3に示す。また、深さ別調査時に水中を撮影したウェアラブルカメラの画像を図3-4に示す。

長良橋にて環境基準、環境目標値を超過した2月5日は、同日に超過した東海橋と比較するとクロロフィル濃度に差があった。クロロフィル濃度から長良橋では水深0～0.5m、東海橋では水深0.5～1.0mにプランクトンが多く存在していたことが推測された。

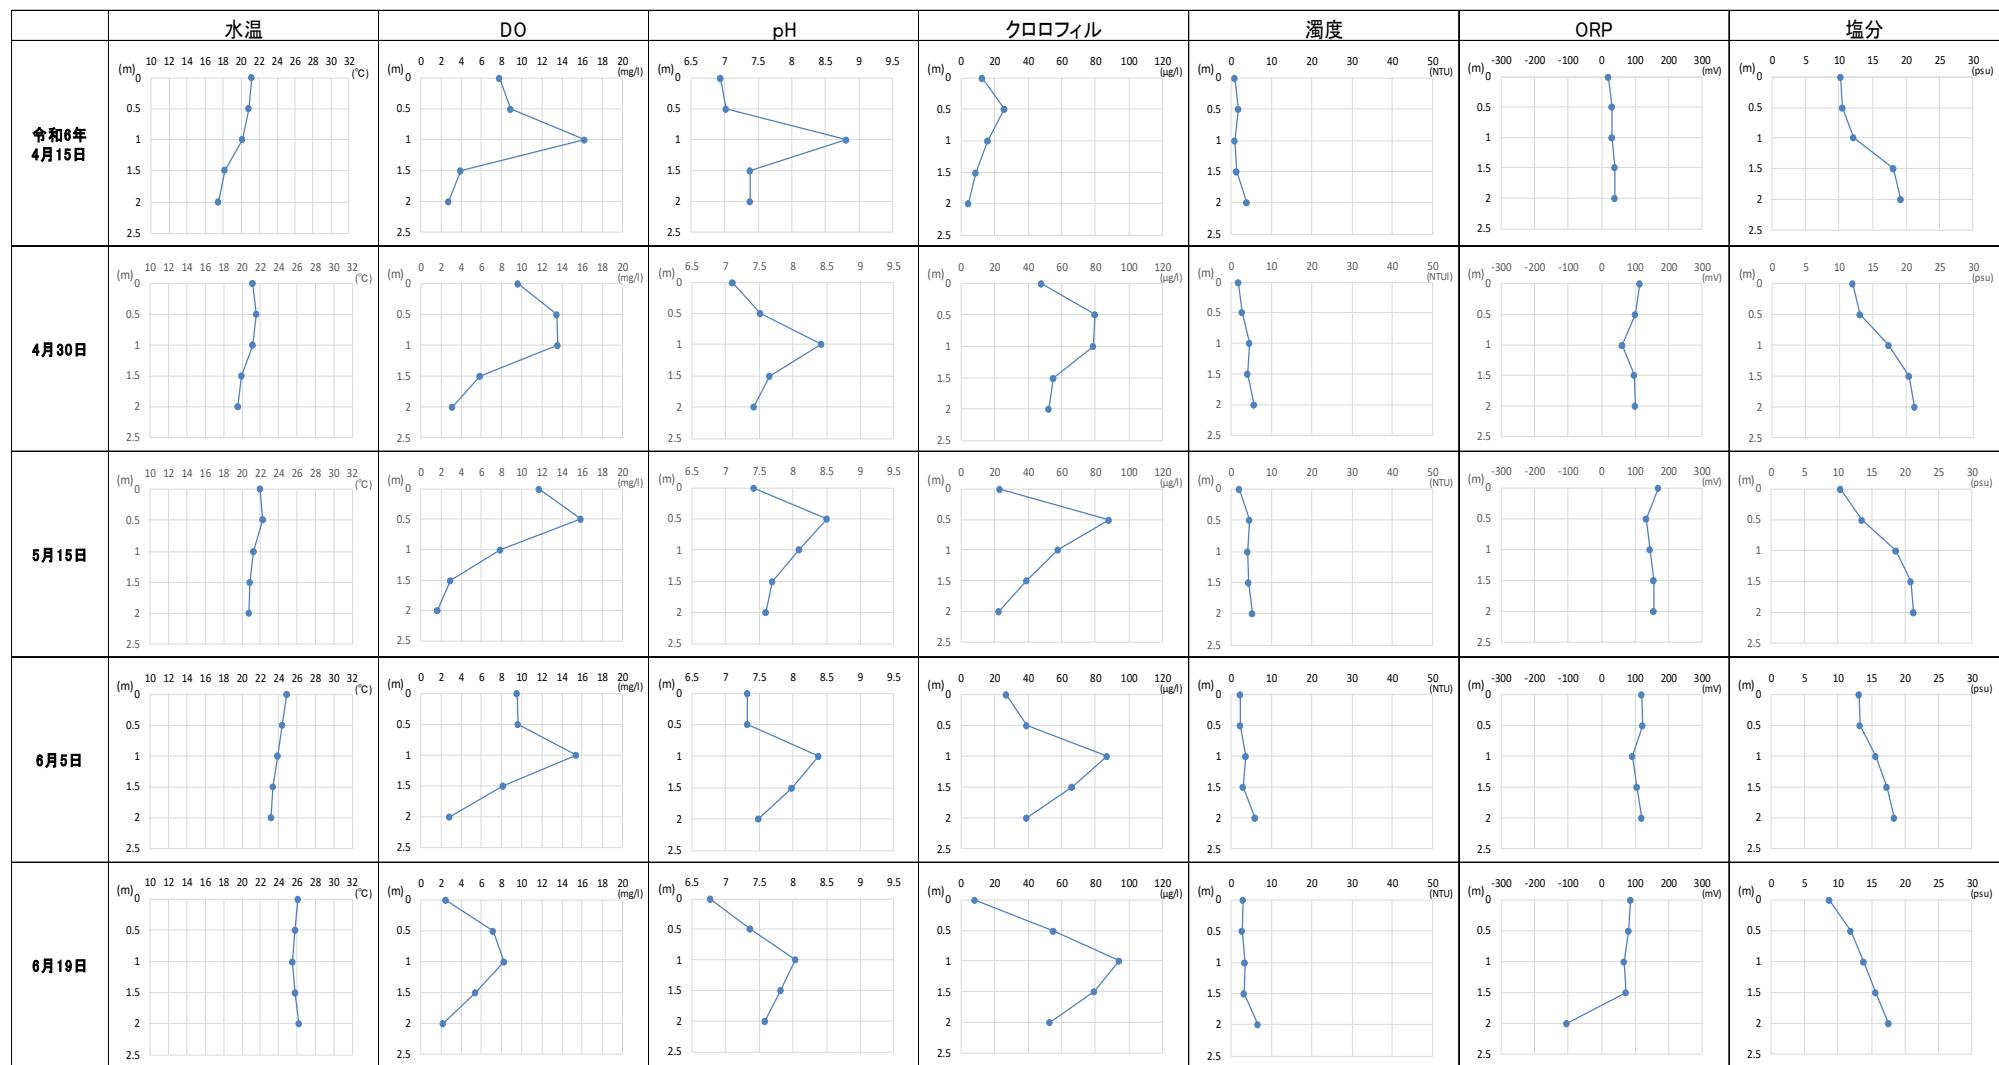
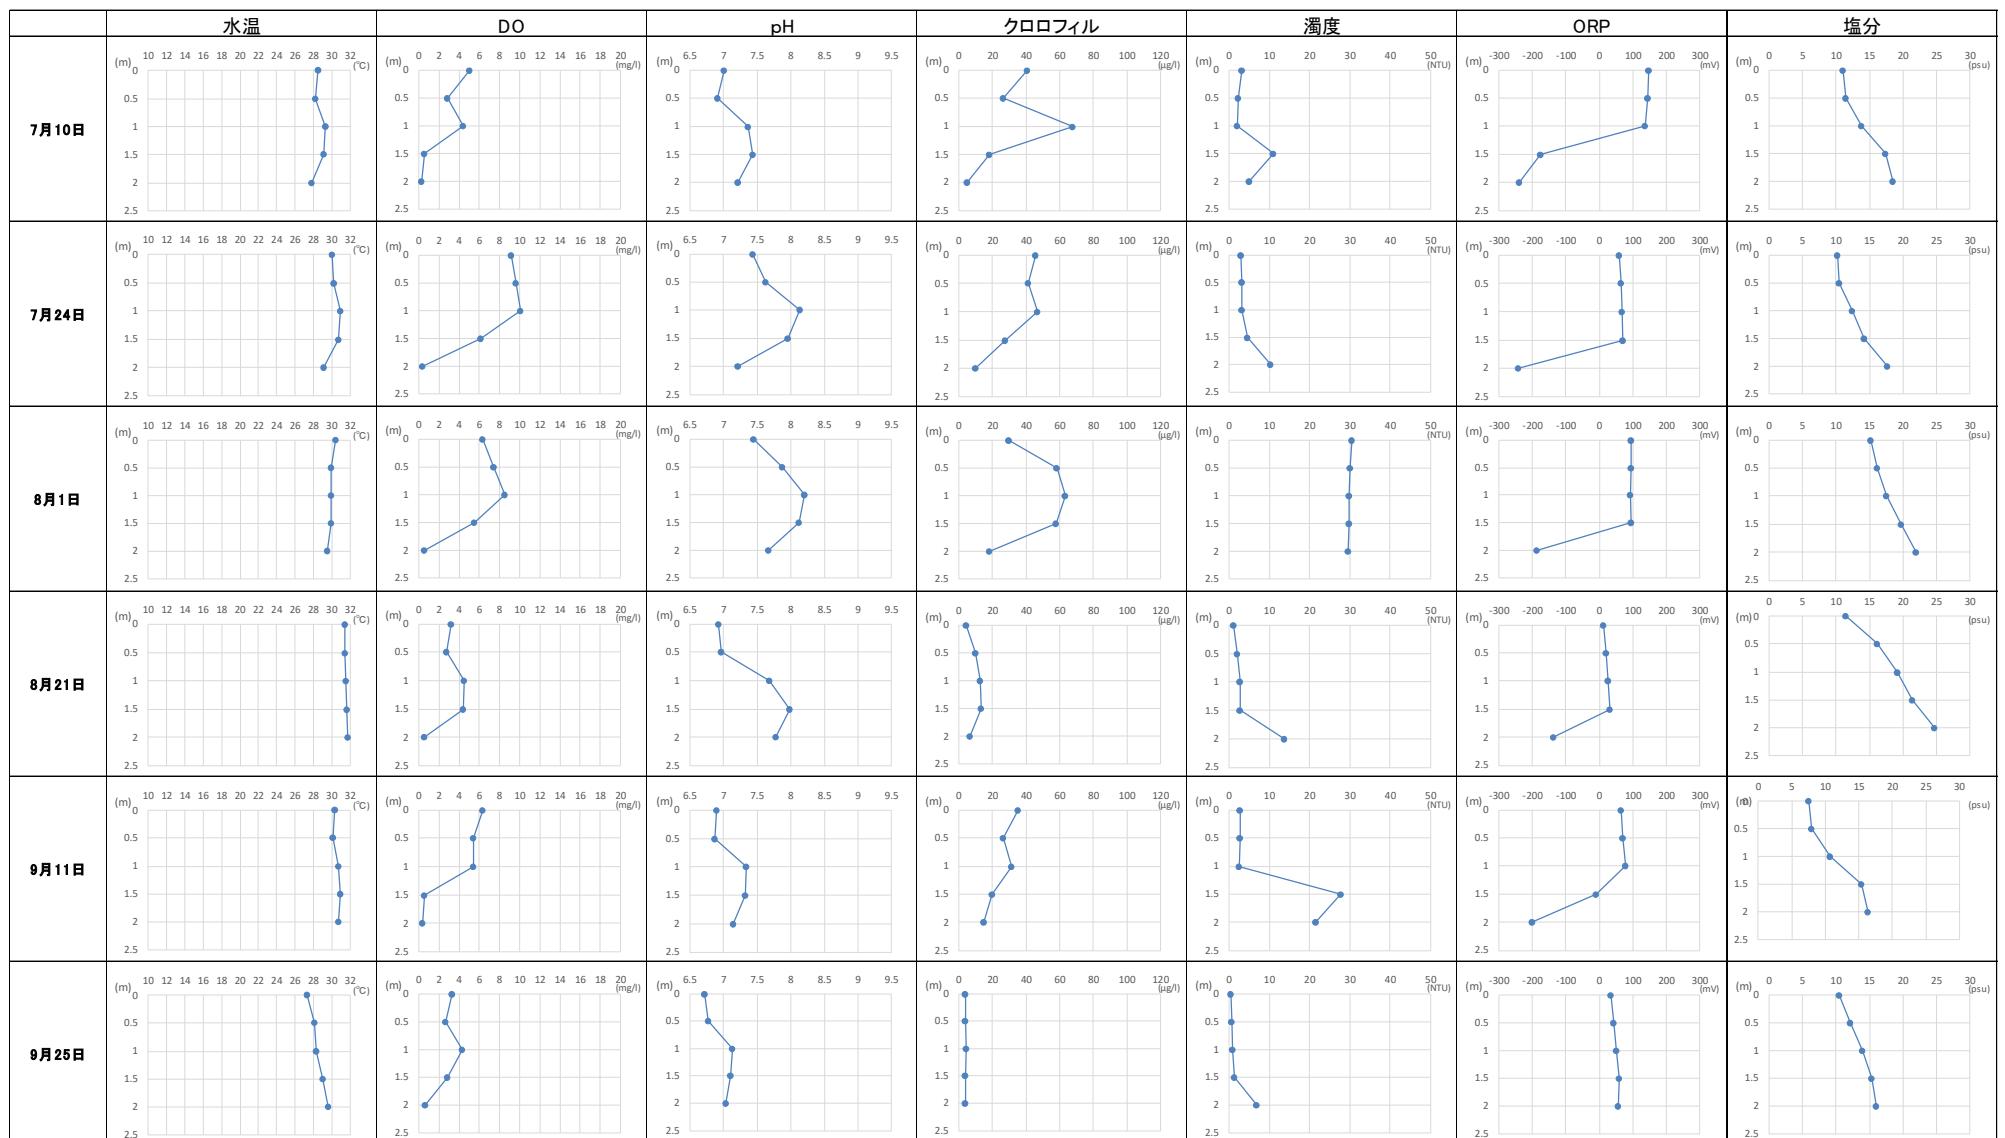
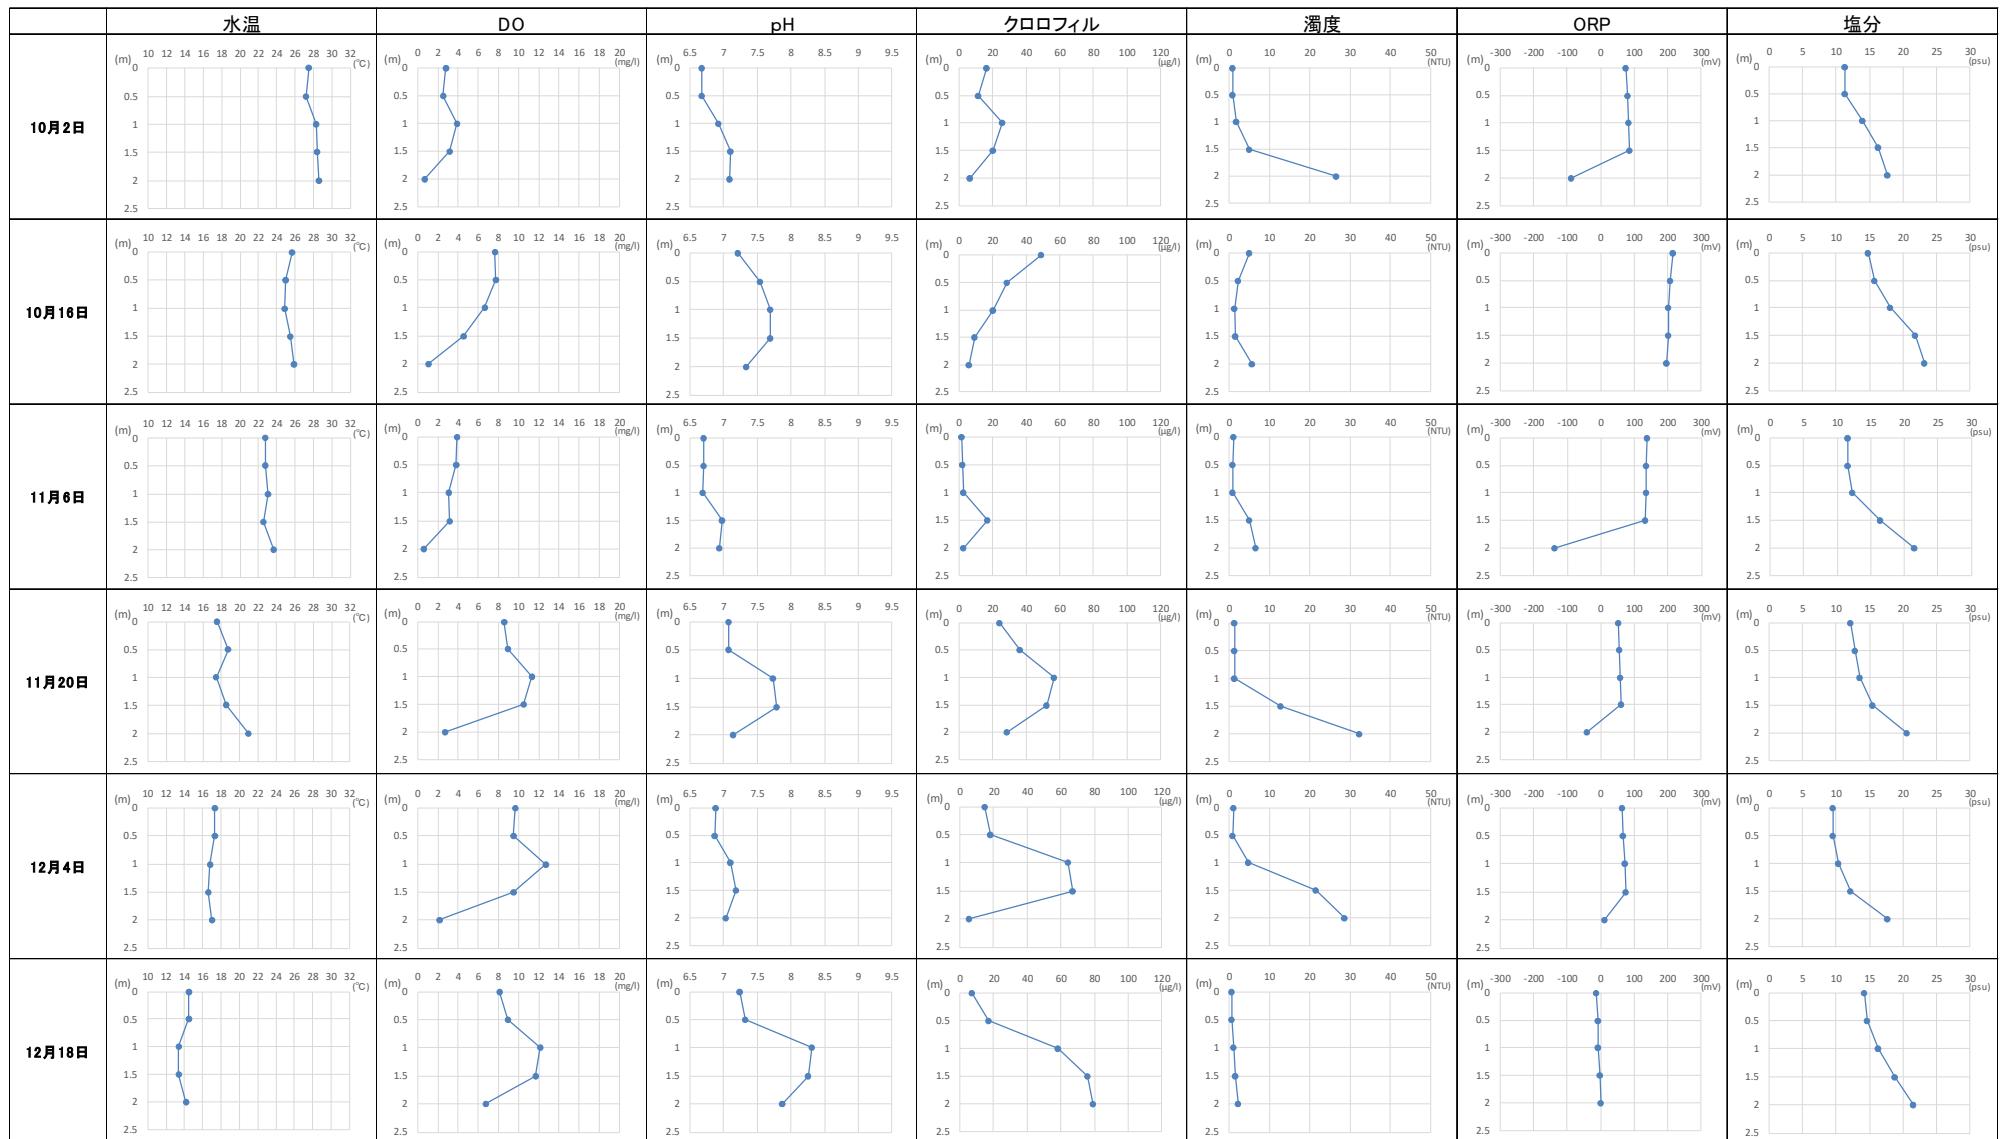
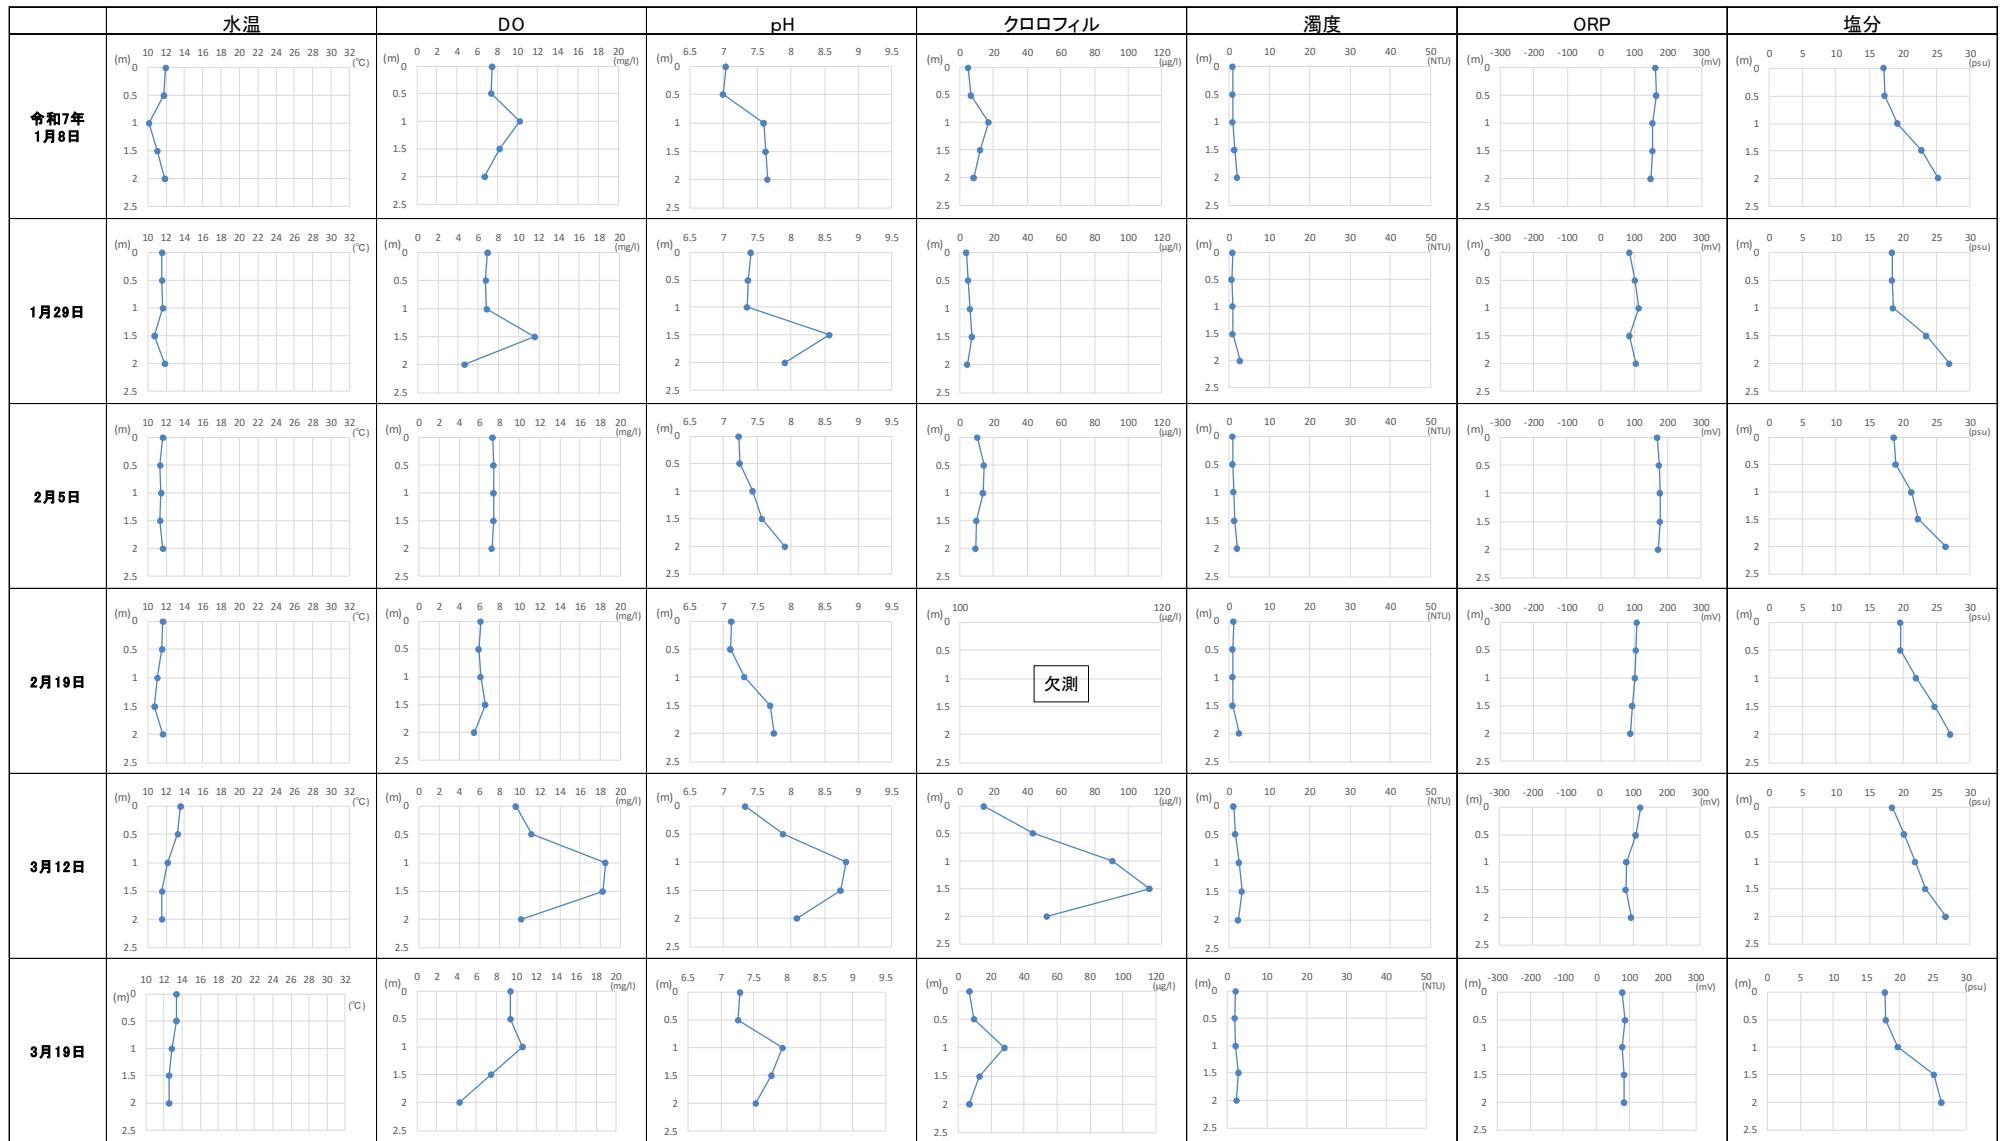
図3-5 中川運河西日置橋の深さ別調査結果（その1）

各項目の深さ別調査の結果を図3-5に示す。また、深さ別調査時に水中を撮影したウェアラブルカメラの画像を図3-6に示す。

東海橋、長良橋と比べ、クロロフィル濃度は高くなく、日によってばらつきが大きいデータもあったが、1 年を通してみると春季及び冬季に若干高い値を示しており、表層付近よりも水深 1.0~1.5m ぐらいで高い値を示していた。これは西日置橋が中川運河の東支線にあり、東支線の東端にある松重ポンプ所から堀川に排水されるため、露橋水処理センターから排出された水の影響を 3 地点の中では最も受けているからではないかと考えられる。これは令和 5 年度までの測定地点であった柳原橋と似たような傾向にある。
