瑞穂公園レクリエーション広場
アスベスト分析調査委託

分析調査報告書

2024年11月

3. 現地調査写真

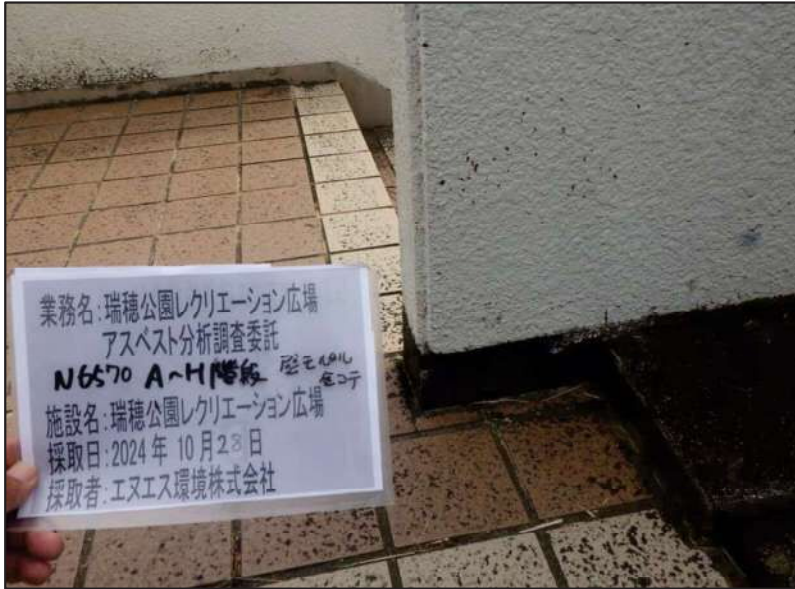
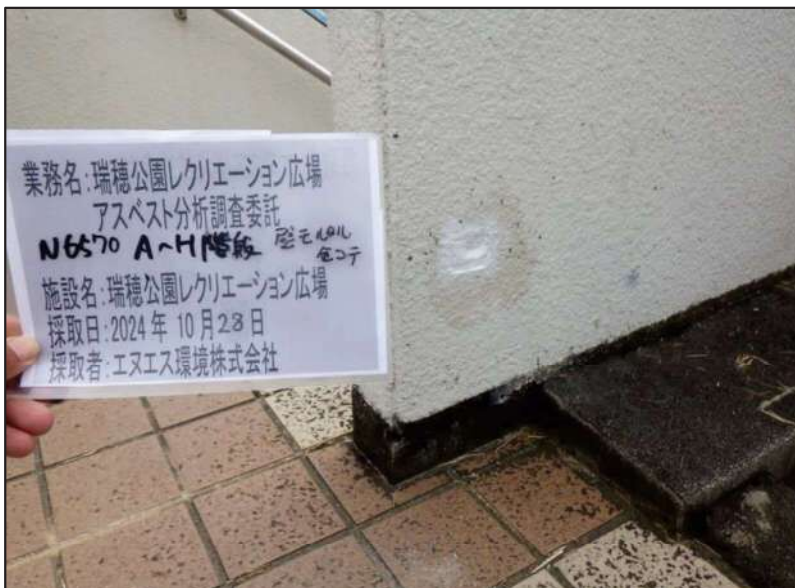
地下1階 A~H階段 壁
モルタル金コテ(壁)

26	地下1階 A~H階段	手摺り壁笠木	モルタル (笠木)	含有無し	—	
27	地下1階 便所 (3)	壁	モルタル	含有無し	—	
28	地下1階 管理室 (2)	床	モルタル (床)	含有無し	—	
29	1階 EVホール	壁	モルタル (壁)	含有無し	—	
30	地下1階 A~H階段	壁	モルタル金コテ (壁)	クリソタイル検出	0.1~5	下地調整塗材から検出
31	地下1階 管理室 (2)	天井	石こうボード捨貼	含有無し	—
