瑞穂公園レクリエーション広場  
アスベスト分析調査委託

分析調査報告書

2024 年 11 月

## 1. 石綿含有調査結果の概要

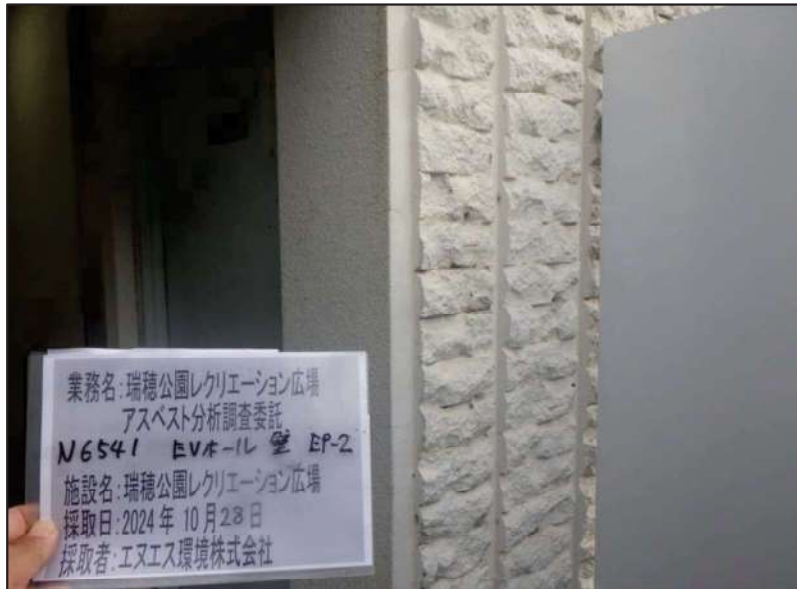
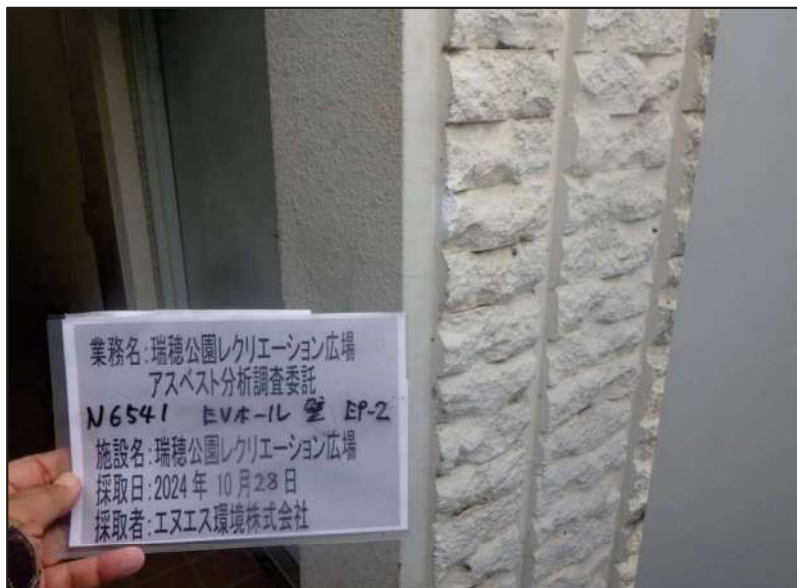
1階 EVホール 壁  
EP-2

| No. | 採取場所 | 採取部位 | 形状又は材質 | 定性結果 | 推定含有率<br>(%) | 備考 |
|---|---|---|---|---|---|---|
| 1 | 1階 EVホール | 壁 | EP-2 | 含有無し | － | |

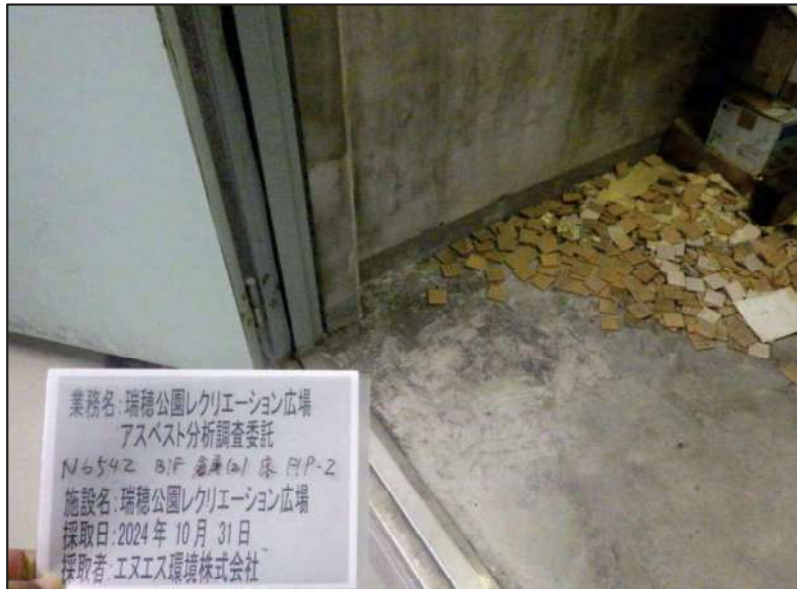
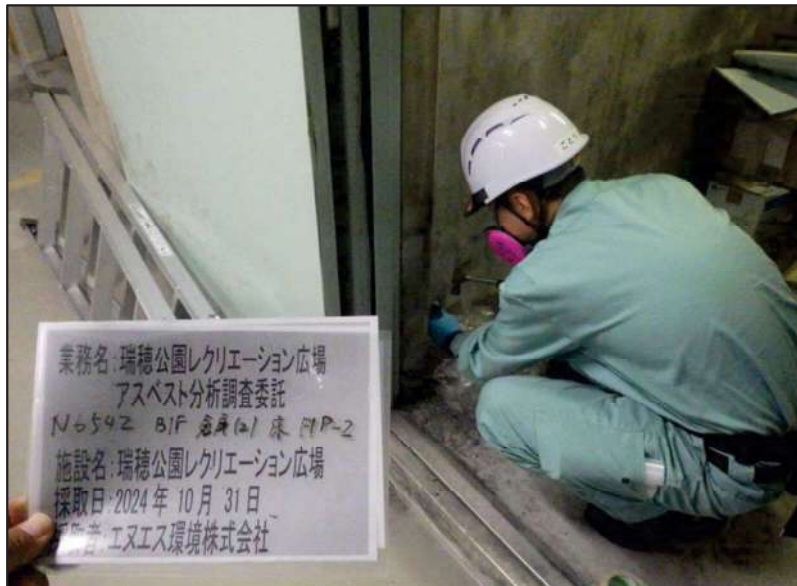
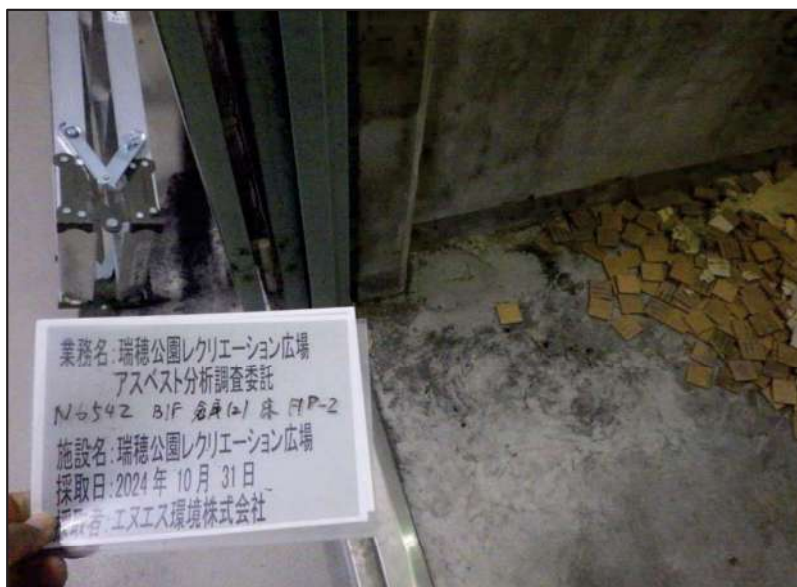
地下1階 倉庫(2) 床  
FIP-2

| No. | 採取場所 | 採取部位 | 形状又は材質 | 定性結果 | 推定含有率<br>(%) | 備考 |
|---|---|---|---|---|---|---|
| 2 | 地下1階 倉庫（２） | 床 | FIP-2 | 含有無し | － | |

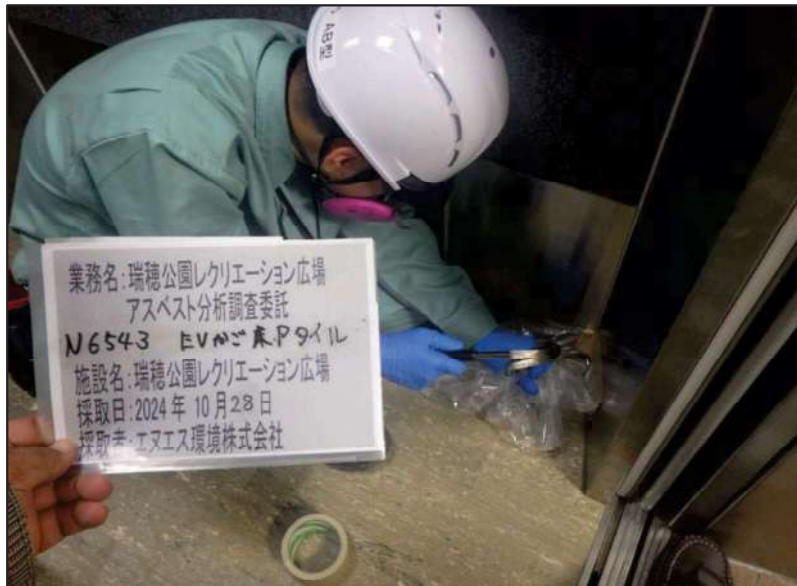
共通 EVかご 床  
Pタイル

| No. | 採取場所 | 採取部位 | 形状又は材質 | 定性結果 | 推定含有率<br>(%) | 備考 |
|---|---|---|---|---|---|---|
| 3 | 共通 EVかご | 床 | Pタイル | 含有無し | － | |

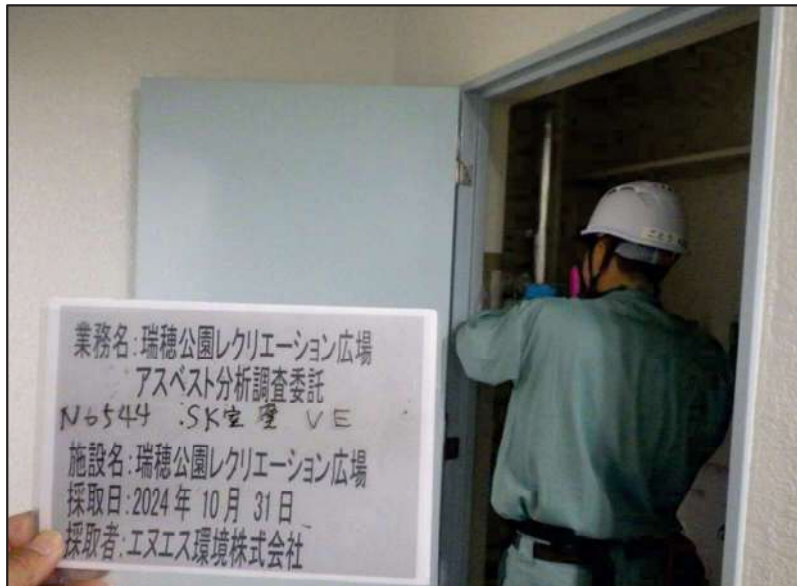
地下1階 SK室 壁  
VE

| No. | 採取場所 | 採取部位 | 形状又は材質 | 定性結果 | 推定含有率<br>(%) | 備考 |
|---|---|---|---|---|---|---|
| 4 | 地下1階 SK室 | 壁 | VE | クリソタイル検出 | 0.1～5 | 下地調整塗材から検出 |

| 層<br>(表層から) | 層外観<br>(材質・性状) | 色 | 層比率<br>(%) | 検出された石綿の種類と推定含有率(%) | | | | | |
|---|---|---|---|---|---|---|---|---|---|
| 2 | 下地調整塗材 | 灰色系 | 10 | 0.1~5 | - | - | - | - | - |

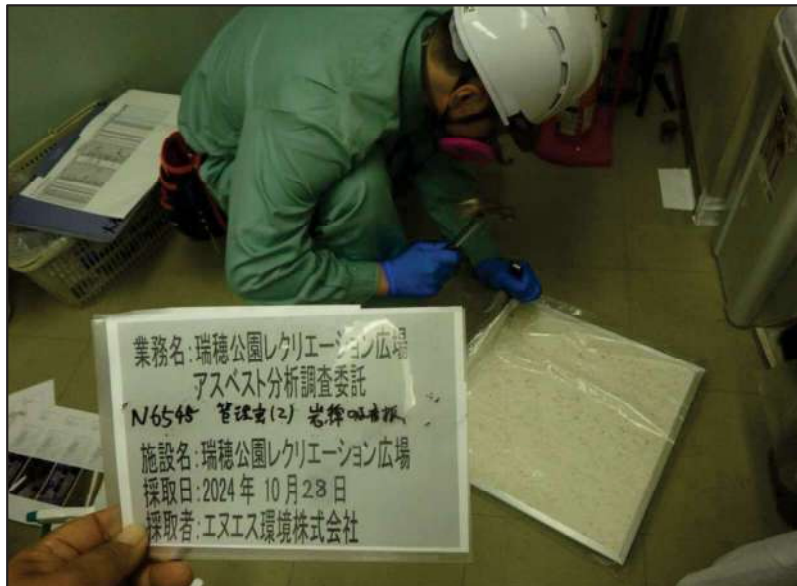
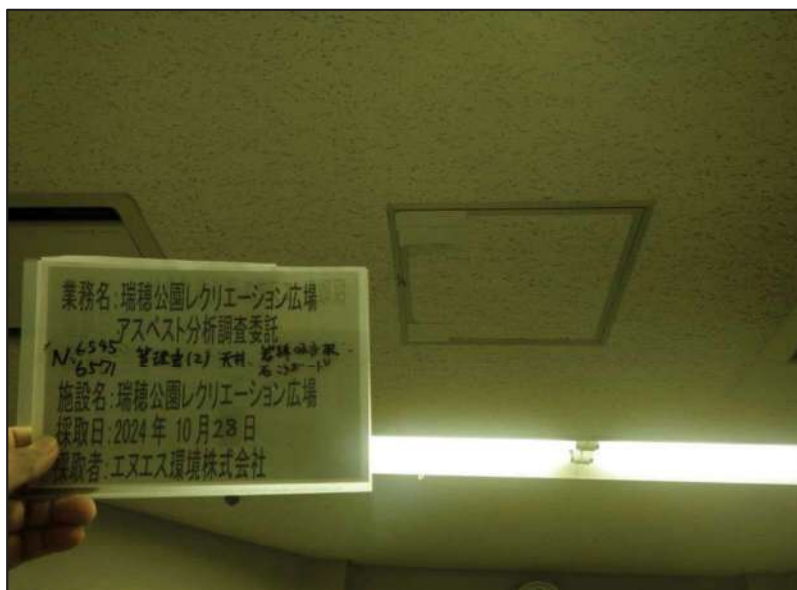
地下1階 管理室(2) 天井  
岩綿吸音板

| No. | 採取場所 | 採取部位 | 形状又は材質 | 定性結果 | 推定含有率<br>(%) | 備考 |
|---|---|---|---|---|---|---|
| 5 | 地下1階 管理室（２） | 天井 | 岩綿吸音板 | 含有無し | － | |

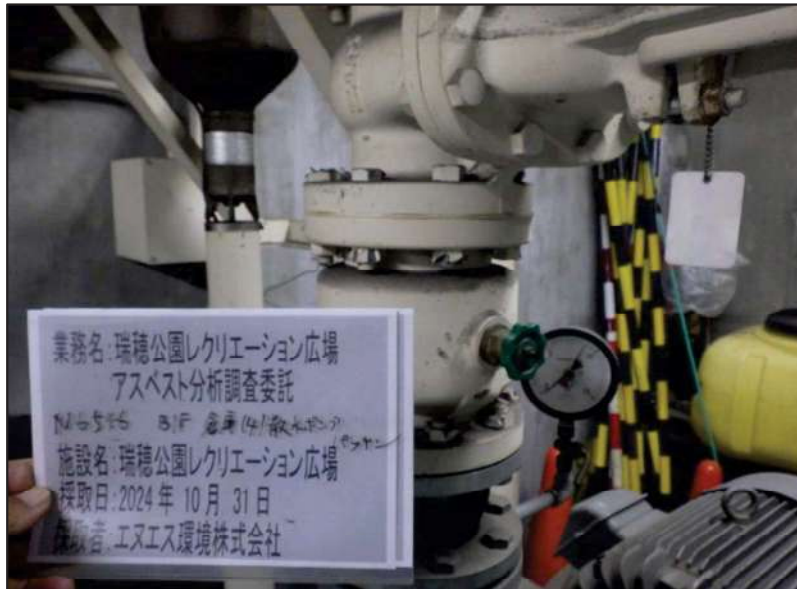
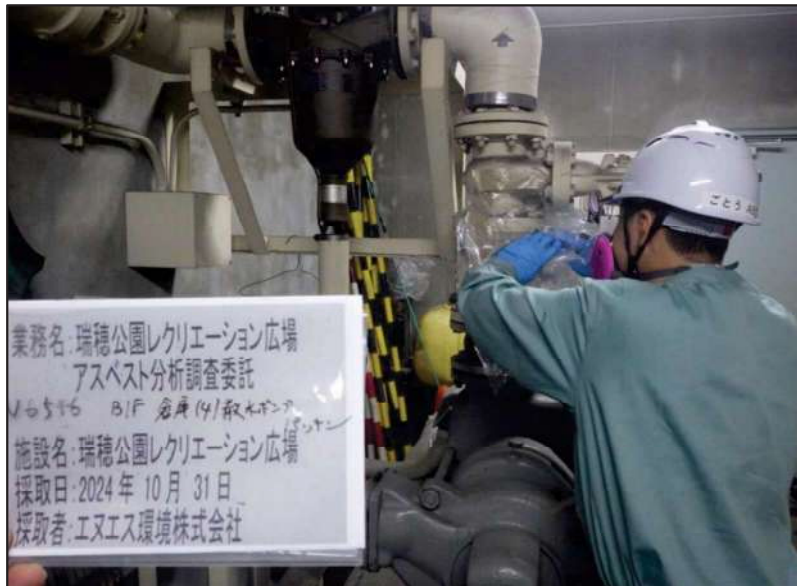
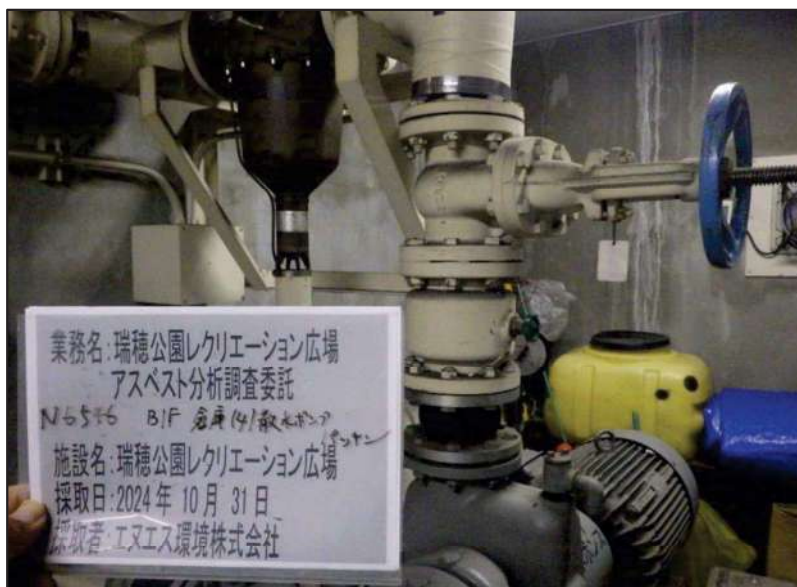
地下1階 倉庫(4) 散水ポンプ  
パッキン

| No. | 採取場所 | 採取部位 | 形状又は材質 | 定性結果 | 推定含有率<br>(%) | 備考 |
|---|---|---|---|---|---|---|
| 6 | 地下1階 倉庫（４） | 散水ポンプ | パッキン | 含有無し | － | |

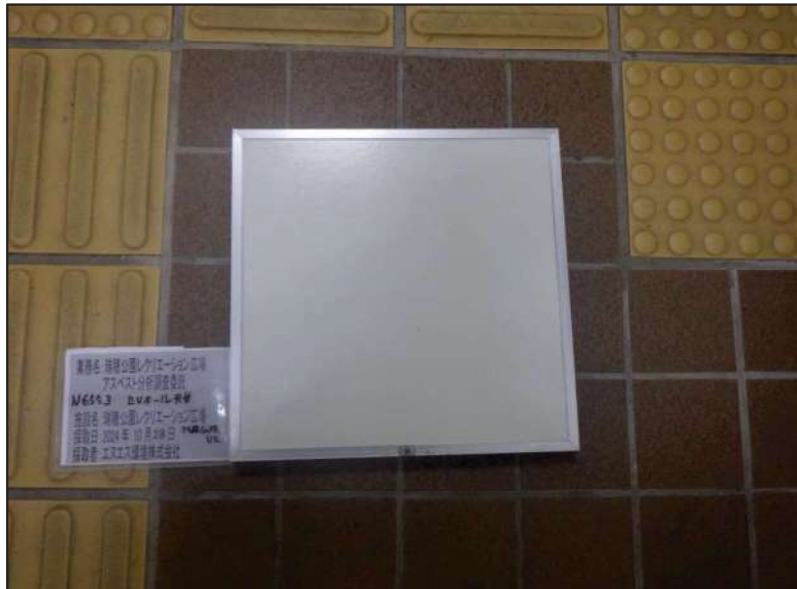
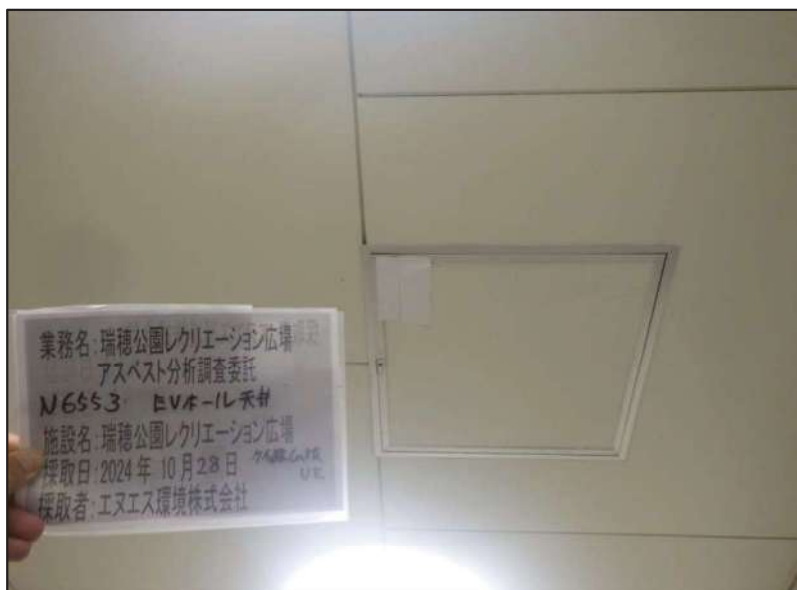
1階 EVホール 天井  
ケイ酸カルシウム板VE

| No. | 採取場所 | 採取部位 | 形状又は材質 | 定性結果 | 推定含有率<br>(%) | 備考 |
|---|---|---|---|---|---|---|
| 7 | 1階 EVホール | 天井 | ケイ酸カルシウム板VE | 含有無し | － | |

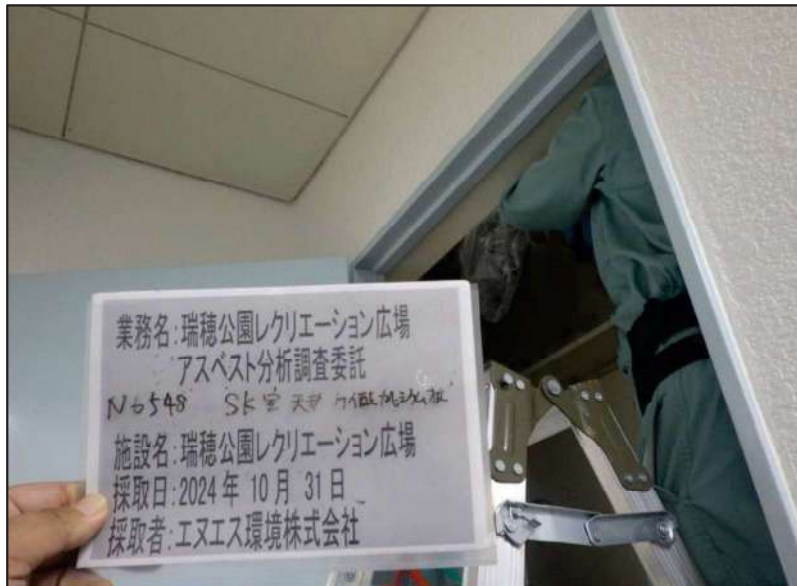
地下1階 SK室 天井  
ケイ酸カルシウム板

| No. | 採取場所 | 採取部位 | 形状又は材質 | 定性結果 | 推定含有率<br>(%) | 備考 |
|---|---|---|---|---|---|---|
| 8 | 地下1階 SK室 | 天井 | ケイ酸カルシウム板 | 含有無し | － | |

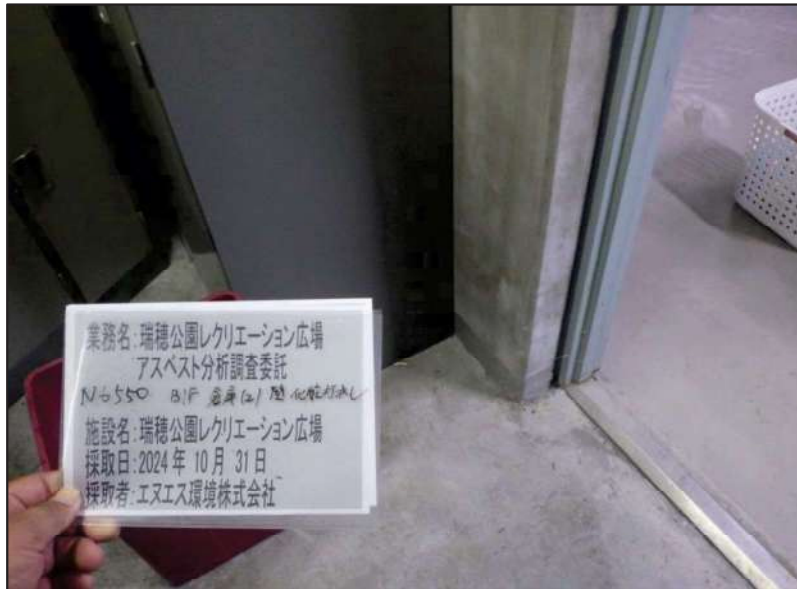
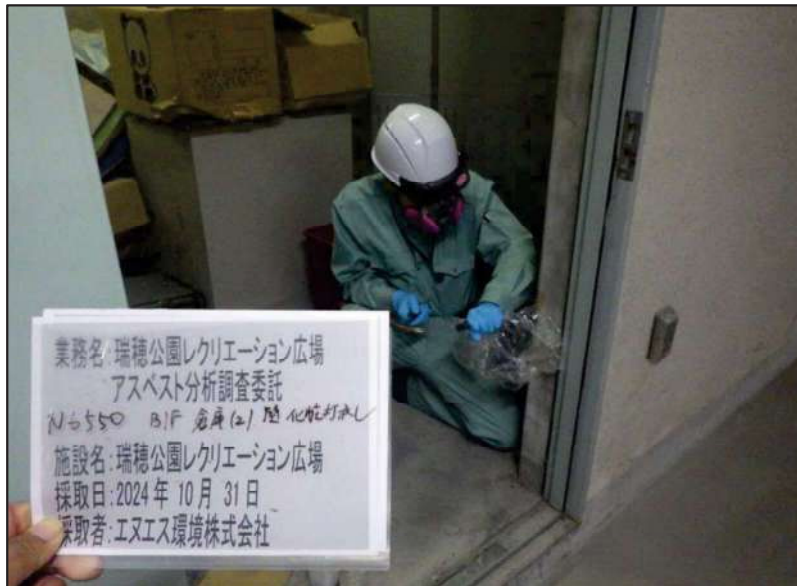
地下1階 倉庫(2) 壁  
化粧打放し

| No. | 採取場所 | 採取部位 | 形状又は材質 | 定性結果 | 推定含有率<br>(%) | 備考 |
|---|---|---|---|---|---|---|
| 10 | 地下1階 倉庫（２） | 壁 | 化粧打放し | クリソタイル検出 | 0.1～5 | モルタルから検出 |

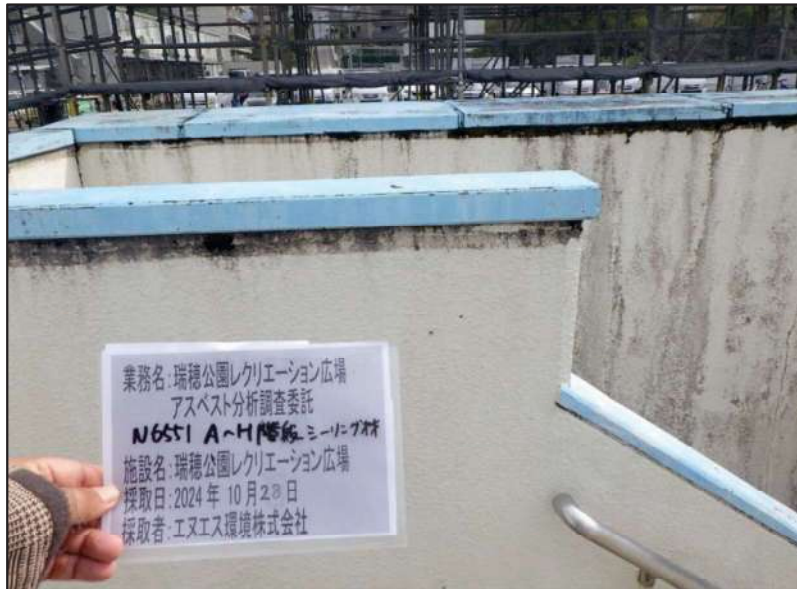
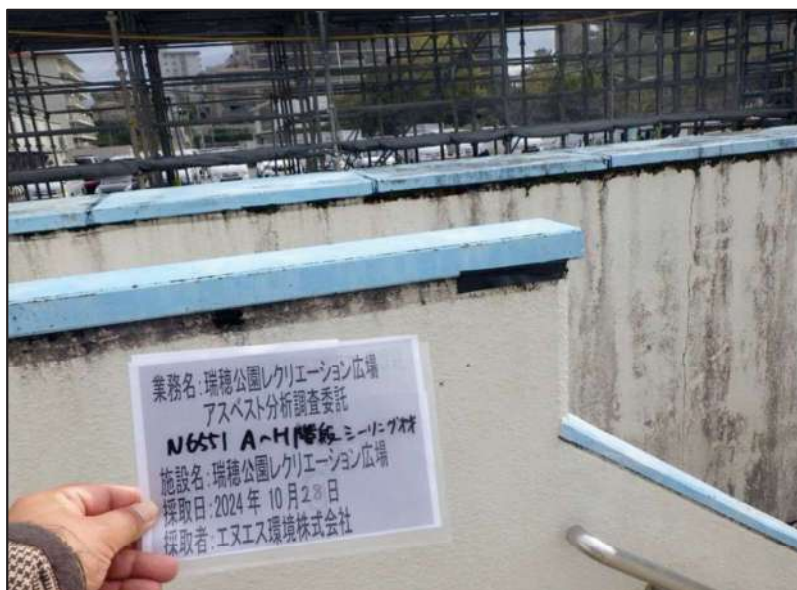
地下1階 A~H階段 手摺り壁笠木  
シーリング材

| No. | 採取場所 | 採取部位 | 形状又は材質 | 定性結果 | 推定含有率<br>(%) | 備考 |
|---|---|---|---|---|---|---|
| 11 | 地下1階 A～H階段 | 手摺り壁笠木 | シーリング材 | 含有無し | － | |

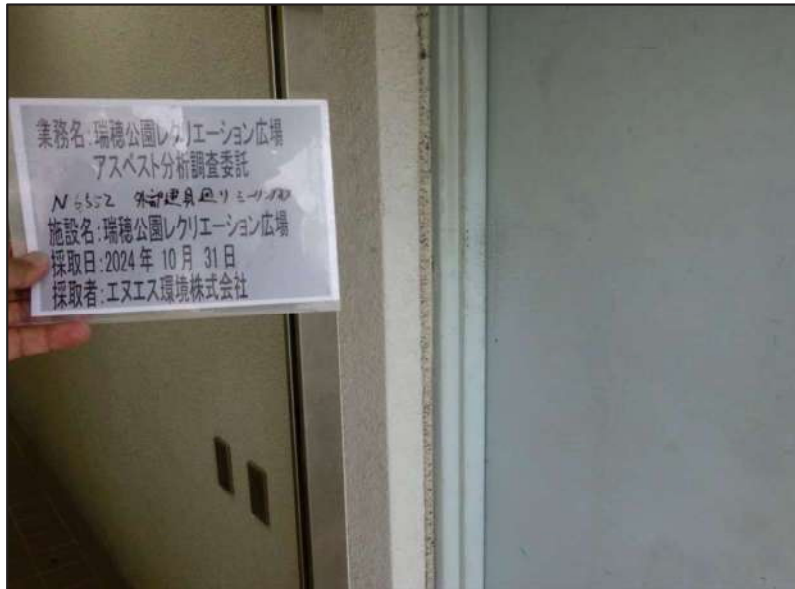
共通 外部 建具廻り  
シーリング材

| No. | 採取場所 | 採取部位 | 形状又は材質 | 定性結果 | 推定含有率<br>(%) | 備考 |
|---|---|---|---|---|---|---|
| 12 | 共通 外部 | 建具廻り | シーリング材 | 含有無し | － | |

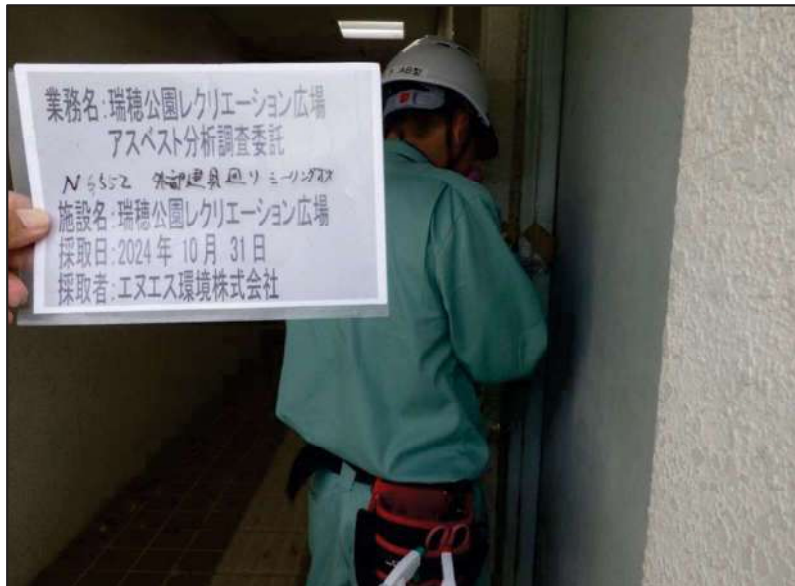
位置: 瑞穂公園レクリエーション広場  
撮影日: 2024年10月31日

共通 外部 建具廻り  
シーリング材

業務中

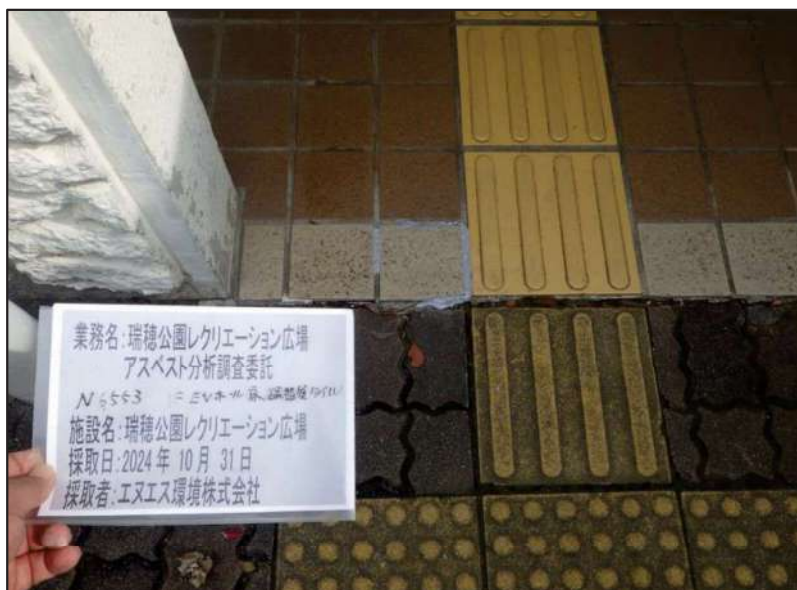
1階 EVホール 床  
磁器質タイル(B)

| No. | 採取場所 | 採取部位 | 形状又は材質 | 定性結果 | 推定含有率<br>(%) | 備考 |
|---|---|---|---|---|---|---|
| 13 | 1階 EVホール | 床 | 磁器質タイル（B） | 含有無し | － | |

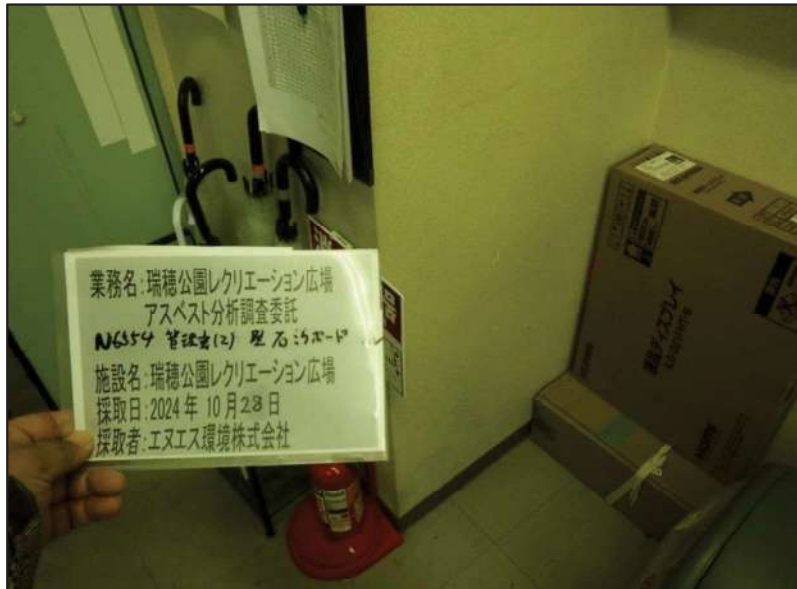
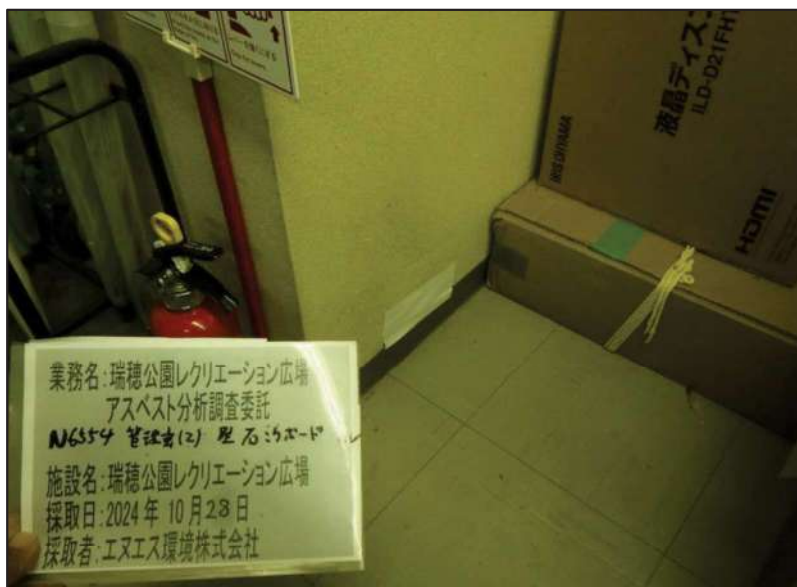
地下1階 管理室(2) 壁  
石こうボード

| No. | 採取場所 | 採取部位 | 形状又は材質 | 定性結果 | 推定含有率<br>(%) | 備考 |
|---|---|---|---|---|---|---|
| 14 | 地下1階 管理室（２） | 壁 | 石こうボード | 含有無し | － | |

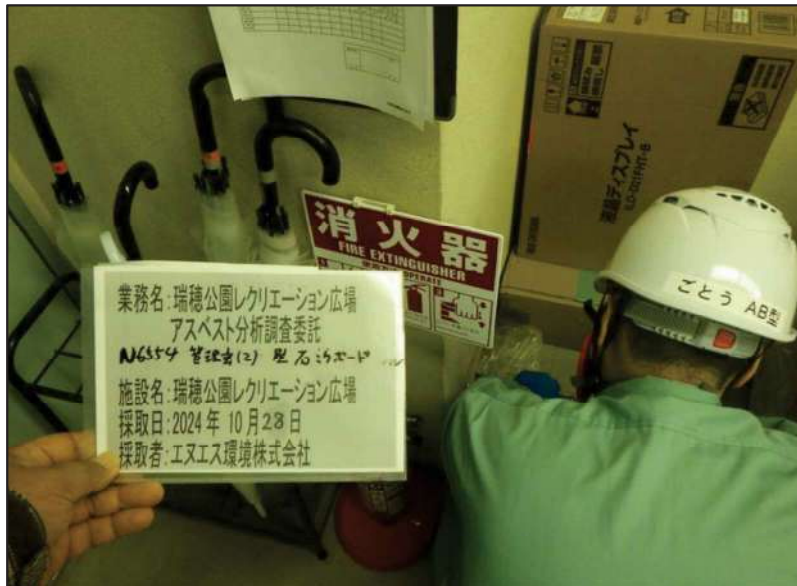
位置: 瑞穂公園レクリエーション広場  
撮影日: 2024年10月28日

地下1階 管理室(2) 壁  
石こうボード

業務中

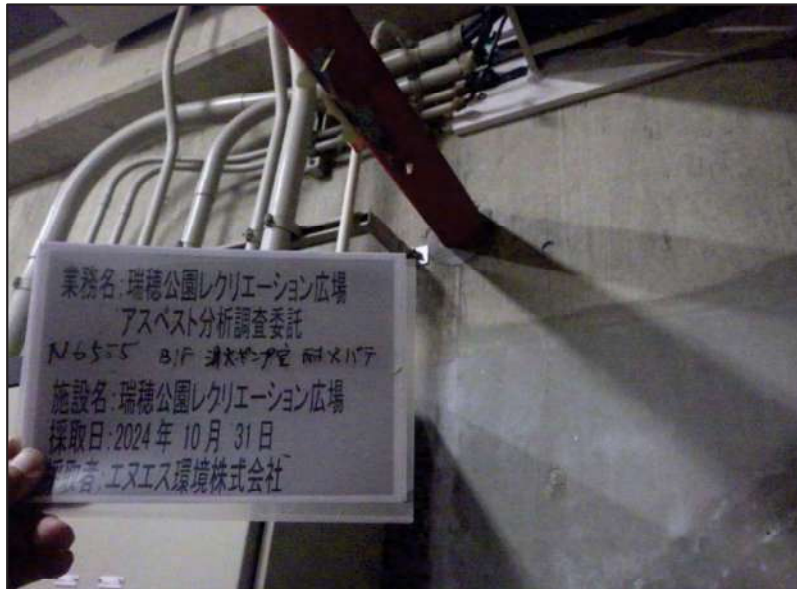
地下1階 消火ポンプ室 配線区画貫通部  
耐火パテ

| No. | 採取場所 | 採取部位 | 形状又は材質 | 定性結果 | 推定含有率<br>(%) | 備考 |
|---|---|---|---|---|---|---|
| 15 | 地下1階 消火ポンプ室 | 配線区画貫通部 | 耐火パテ | クリソタイル検出 | 0.1～5 | パテから検出 |

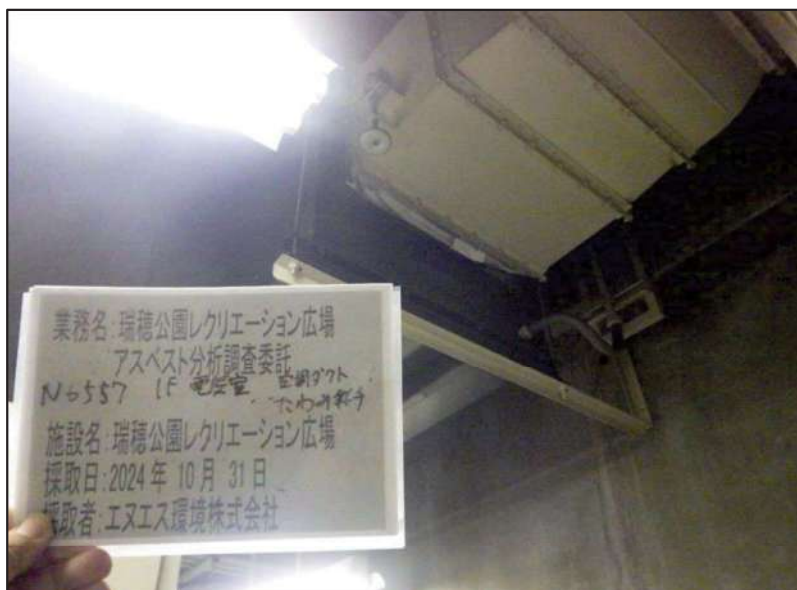
1階 電気室 発電機室 空調ダクト  
たわみ継手

| No. | 採取場所 | 採取部位 | 形状又は材質 | 定性結果 | 推定含有率<br>(%) | 備考 |
|---|---|---|---|---|---|---|
| 17 | 1階 電気室 発電機室 | 空調ダクト | たわみ継手 | 含有無し | － | |

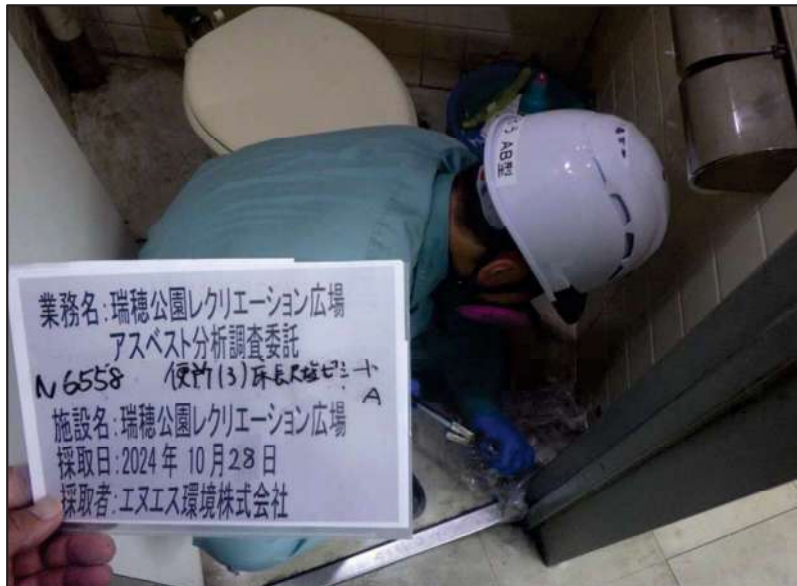
位置: 瑞穂公園レクリエーション広場  
撮影日: 2024年10月28日

| No. | 採取場所 | 採取部位 | 形状又は材質 | 定性結果 | 推定含有率<br>(%) | 備考 |
|---|---|---|---|---|---|---|
| 18 | 地下1階 便所（３） | 床 | 長尺塩ビシートA | 含有無し | － | |

地下1階 便所(3) 床  
長尺塩ビシートA

業務中

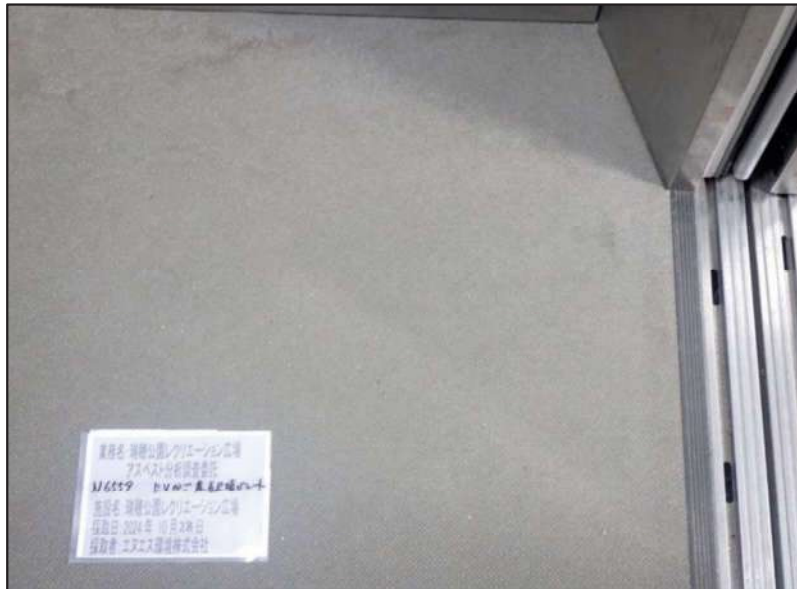
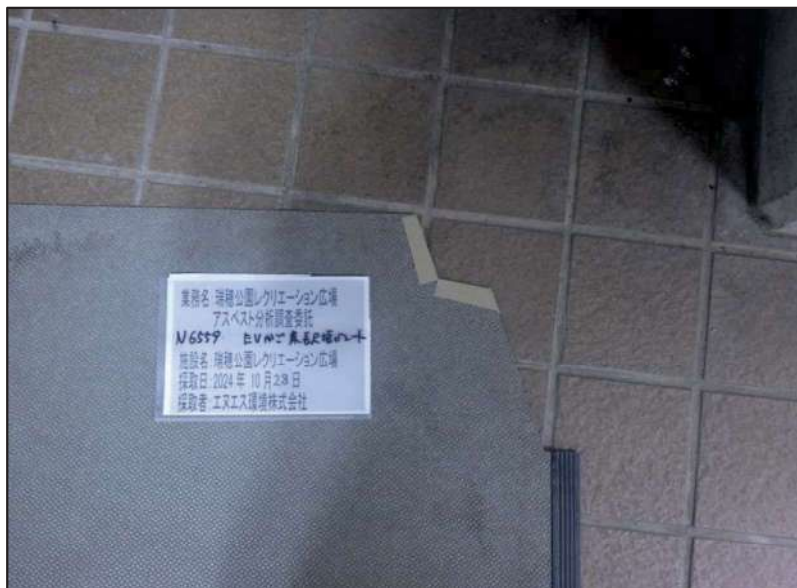
共通 EVかご 床  
長尺塩ビシートB

| No. | 採取場所 | 採取部位 | 形状又は材質 | 定性結果 | 推定含有率<br>(%) | 備考 |
|---|---|---|---|---|---|---|
| 19 | 共通 EVかご | 床 | 長尺塩ビシートB | 含有無し | － | |

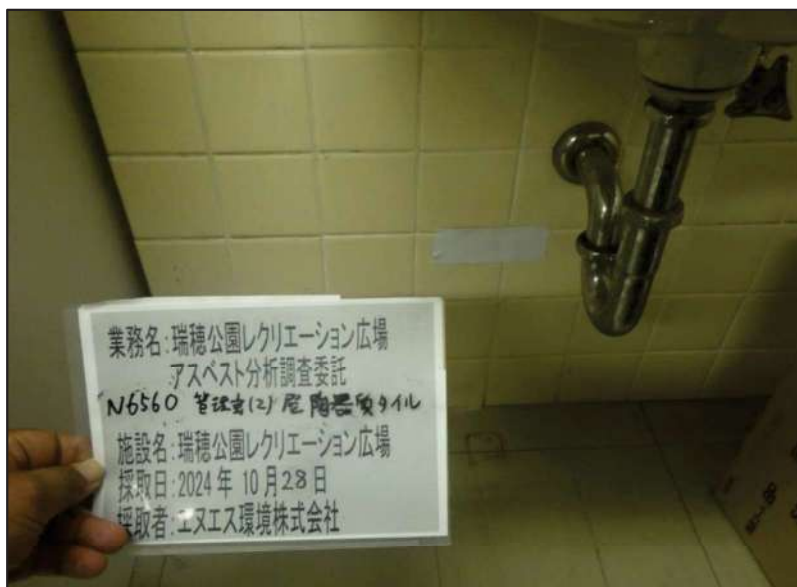
地下1階 管理室(2) 壁  
陶器質タイル

| No. | 採取場所 | 採取部位 | 形状又は材質 | 定性結果 | 推定含有率<br>(%) | 備考 |
|---|---|---|---|---|---|---|
| 20 | 地下1階 管理室（２） | 壁 | 陶器質タイル | 含有無し | － | |

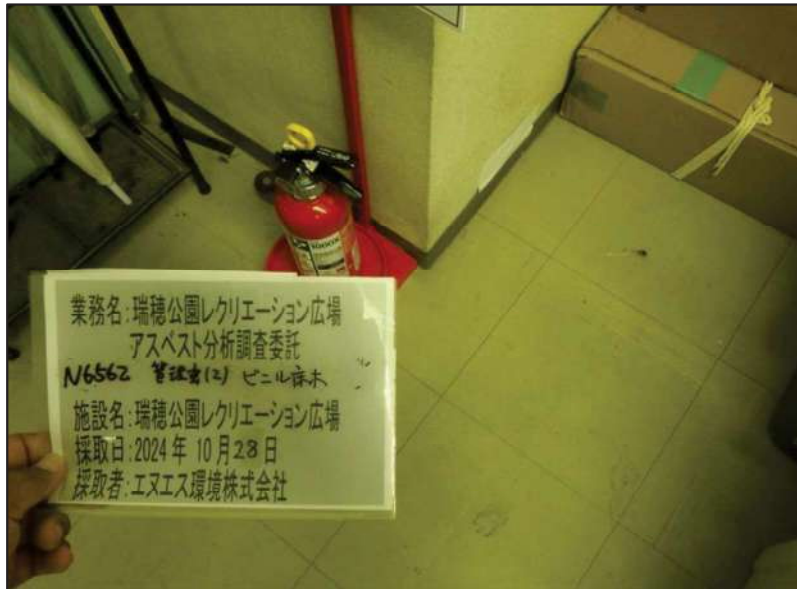
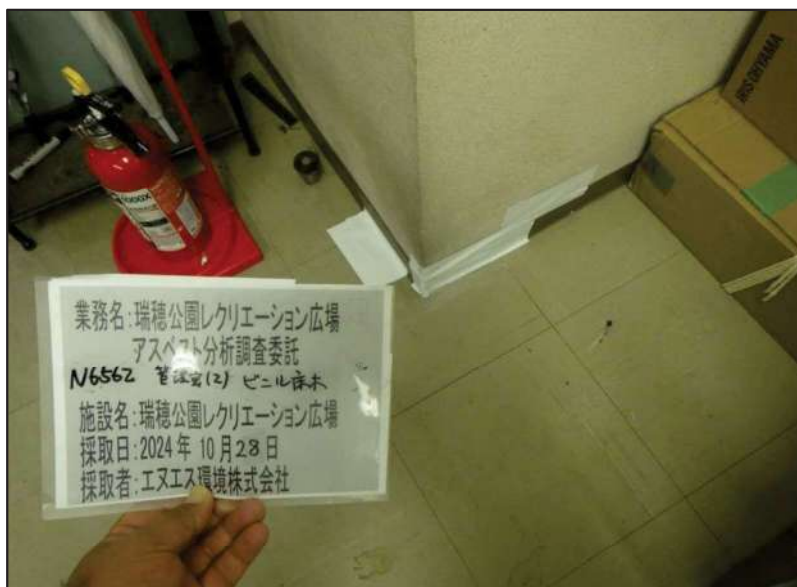
地下1階 管理室(2) 巾木  
ビニル巾木

| No. | 採取場所 | 採取部位 | 形状又は材質 | 定性結果 | 推定含有率<br>(%) | 備考 |
|---|---|---|---|---|---|---|
| 22 | 地下1階 管理室（２） | 巾木 | ビニル巾木 | クリソタイル検出 | 0.1～5 | 接着剤から検出 |

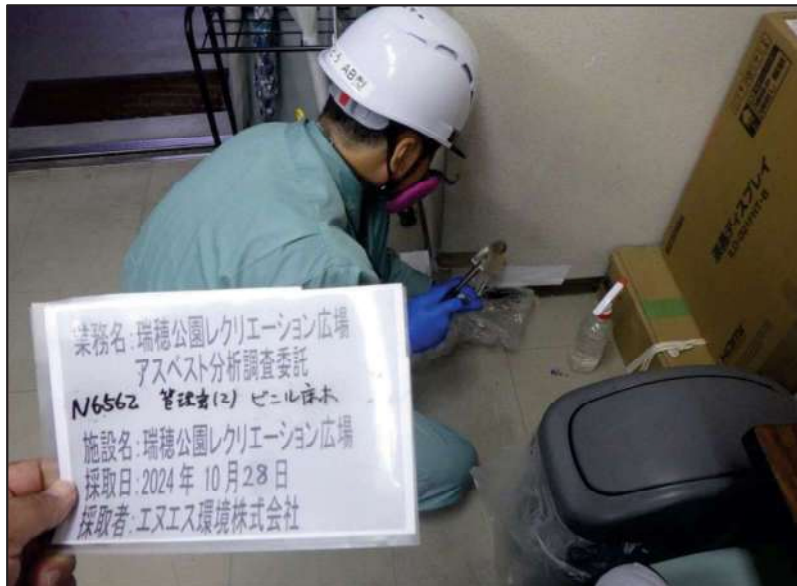
位置: 瑞穂公園レクリエーション広場  
撮影日: 2024年10月28日

地下1階 管理室(2) 巾木  
ビニル巾木

業務中

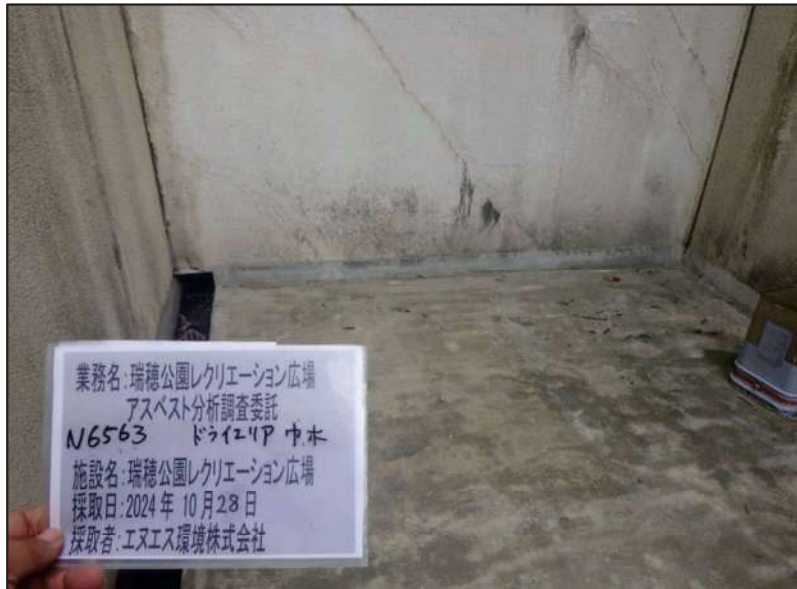
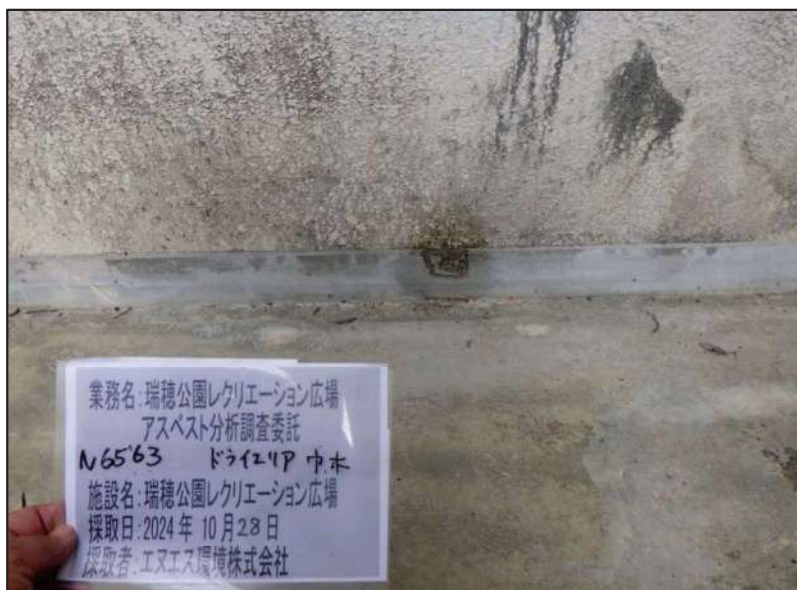
地下1階 ドライエリア 巾木  
防水モルタル(巾木)

| No. | 採取場所 | 採取部位 | 形状又は材質 | 定性結果 | 推定含有率<br>(%) | 備考 |
|---|---|---|---|---|---|---|
| 23 | 地下1階 ドライエリア | 巾木 | 防水モルタル（巾木） | クリソタイル検出 | 0.1～5 | モルタルから検出 |

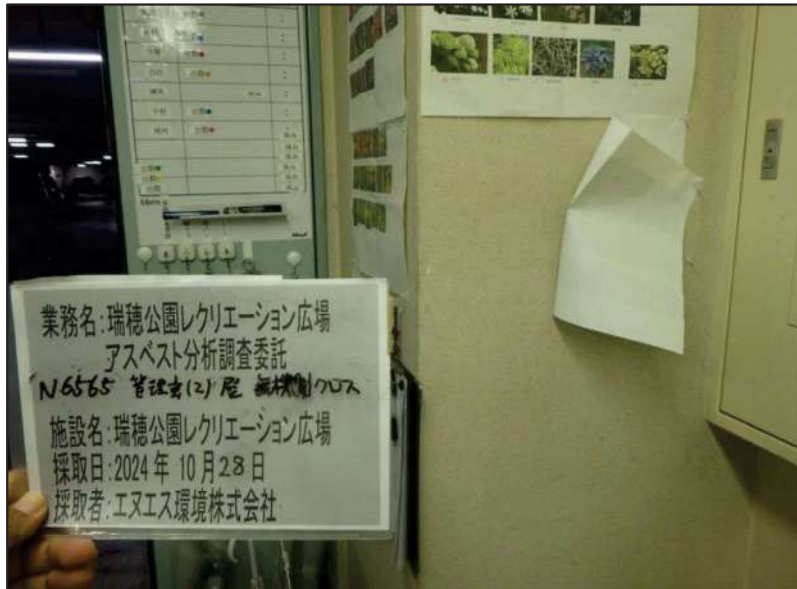
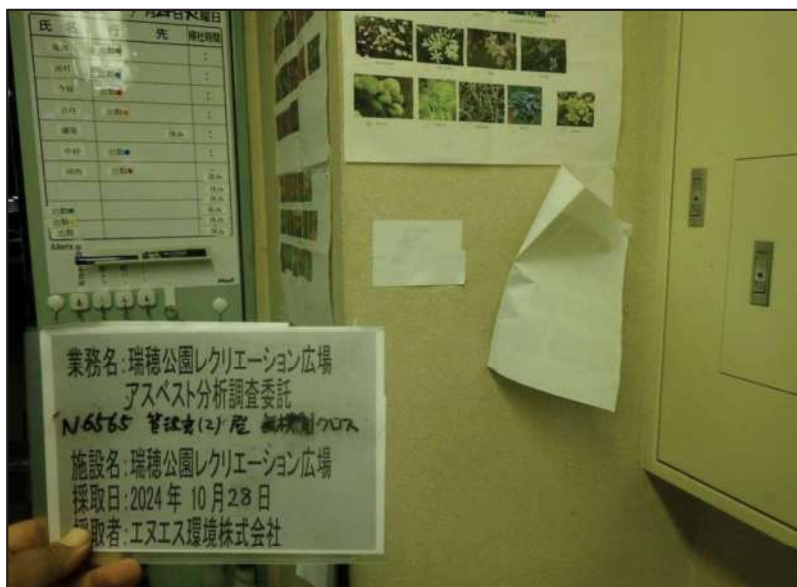
地下1階 管理室(2) 壁  
無機質クロス

| No. | 採取場所 | 採取部位 | 形状又は材質 | 定性結果 | 推定含有率<br>(%) | 備考 |
|---|---|---|---|---|---|---|
| 25 | 地下1階 管理室（２） | 壁 | 無機質クロス | 含有無し | － | |

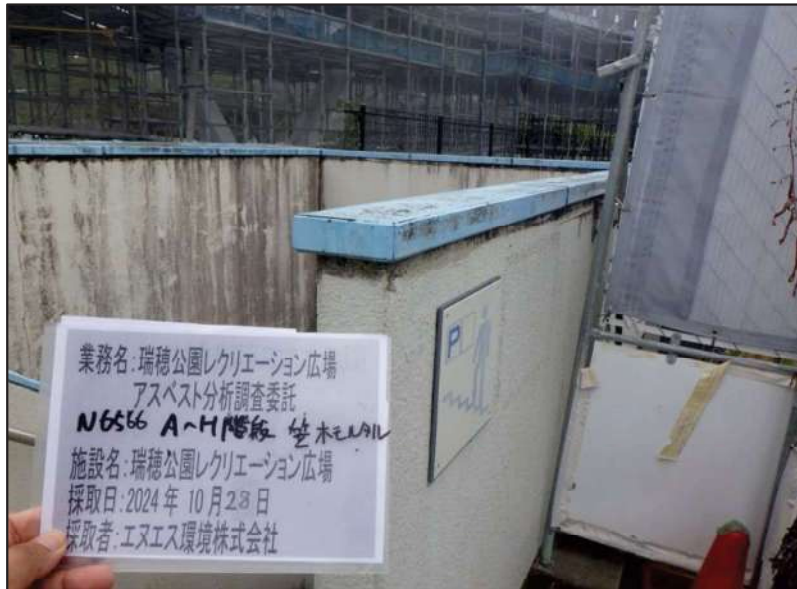
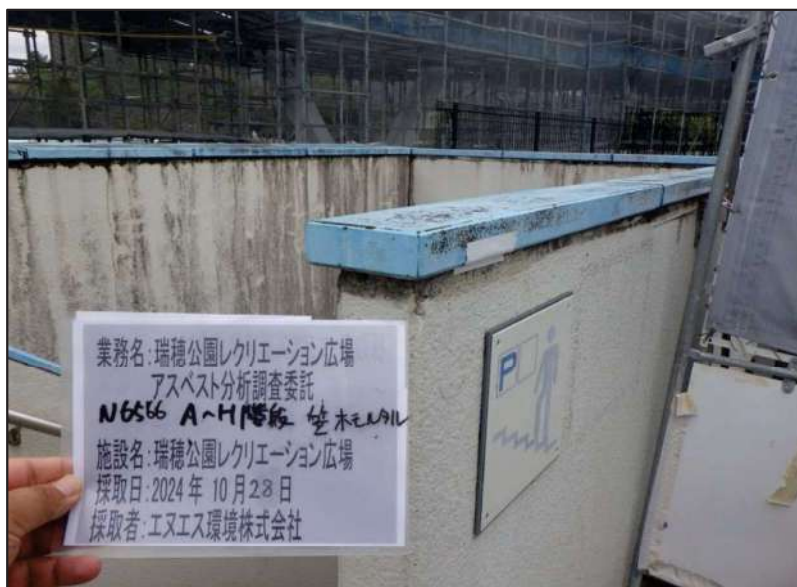
地下1階 A~H階段 手摺り壁笠木  
モルタル(笠木)

| No. | 採取場所 | 採取部位 | 形状又は材質 | 定性結果 | 推定含有率<br>(%) | 備考 |
|---|---|---|---|---|---|---|
| 26 | 地下1階 A～H階段 | 手摺り壁笠木 | モルタル（笠木） | 含有無し | － | |

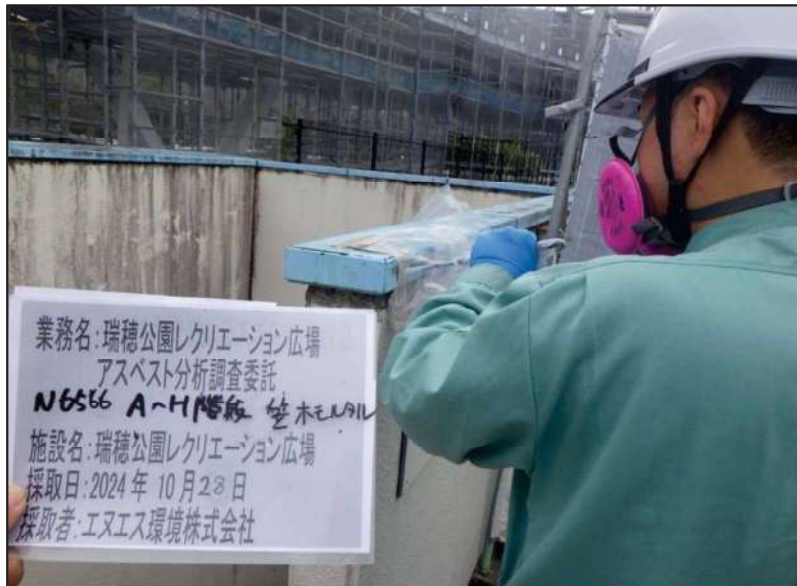
位置: 瑞穂公園レクリエーション広場  
撮影日: 2024年10月28日

地下1階 A~H階段 手摺り壁笠木  
モルタル(笠木)

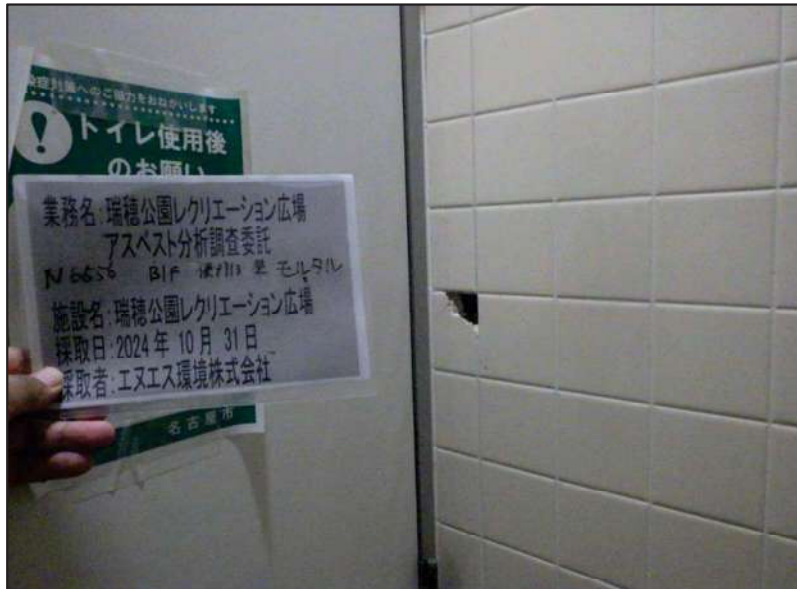
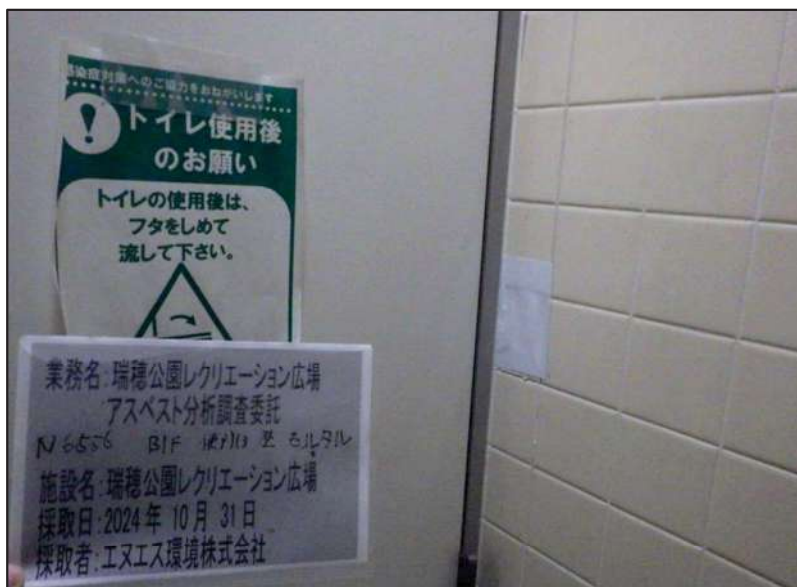
地下1階 便所(3) 壁  
モルタル

| No. | 採取場所 | 採取部位 | 形状又は材質 | 定性結果 | 推定含有率<br>(%) | 備考 |
|---|---|---|---|---|---|---|
| 27 | 地下1階 便所（３） | 壁 | モルタル | 含有無し | － | |

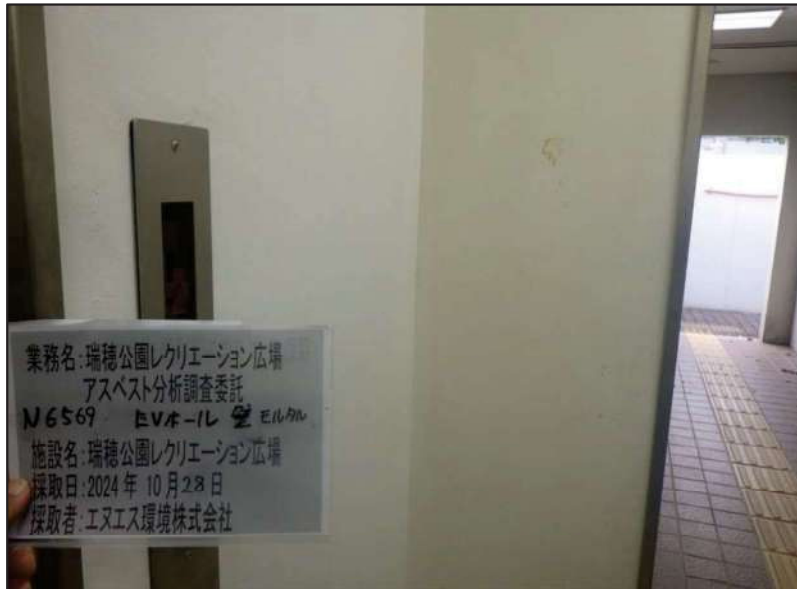
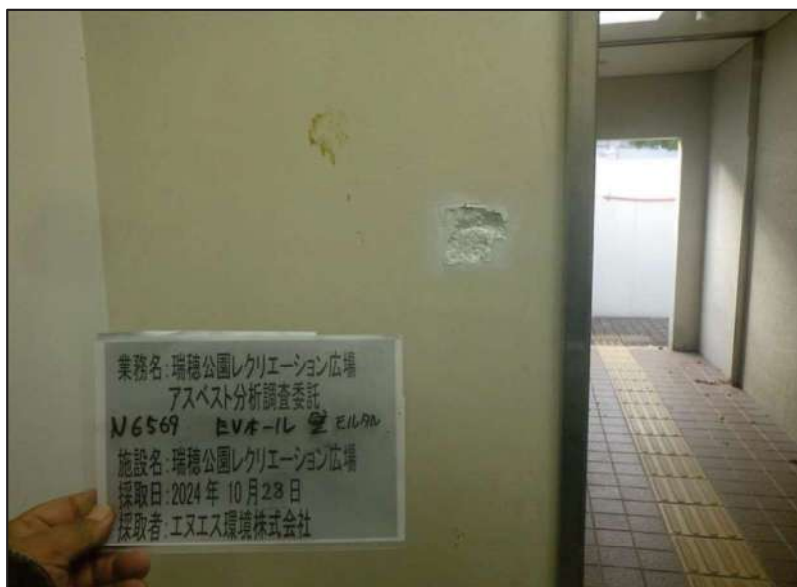
1階 EVホール 壁  
モルタル(壁)

| No. | 採取場所 | 採取部位 | 形状又は材質 | 定性結果 | 推定含有率<br>(%) | 備考 |
|---|---|---|---|---|---|---|
| 29 | 1階 EVホール | 壁 | モルタル（壁） | 含有無し | － | |

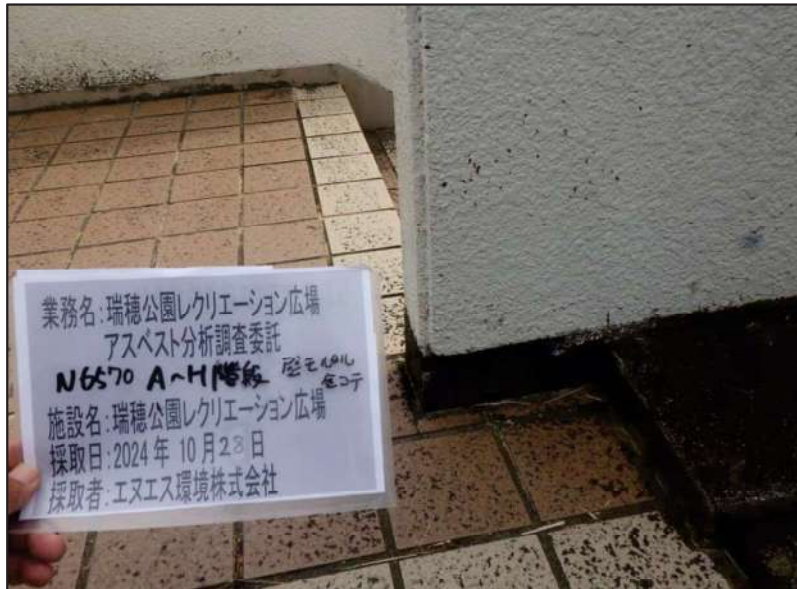
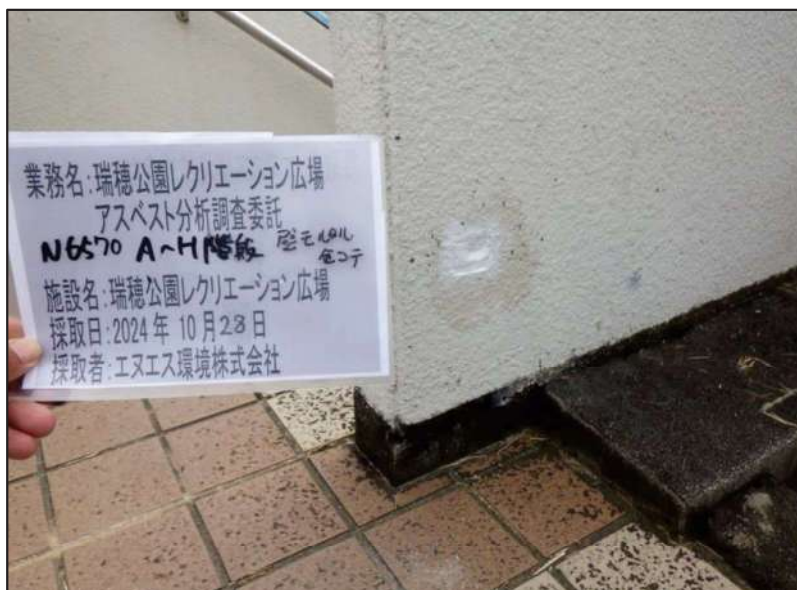
地下1階 A~H階段 壁  
モルタル金コテ(壁)

| No. | 採取場所 | 採取部位 | 形状又は材質 | 定性結果 | 推定含有率<br>(%) | 備考 |
|---|---|---|---|---|---|---|
| 30 | 地下1階 A～H階段 | 壁 | モルタル金コテ（壁） | クリソタイル検出 | 0.1～5 | 下地調整塗材から検出 |
