瑞穂公園レクリエーション広場  
アスベスト分析調査委託

分析調査報告書

2024 年 11 月

## 1. 石綿含有調査結果の概要

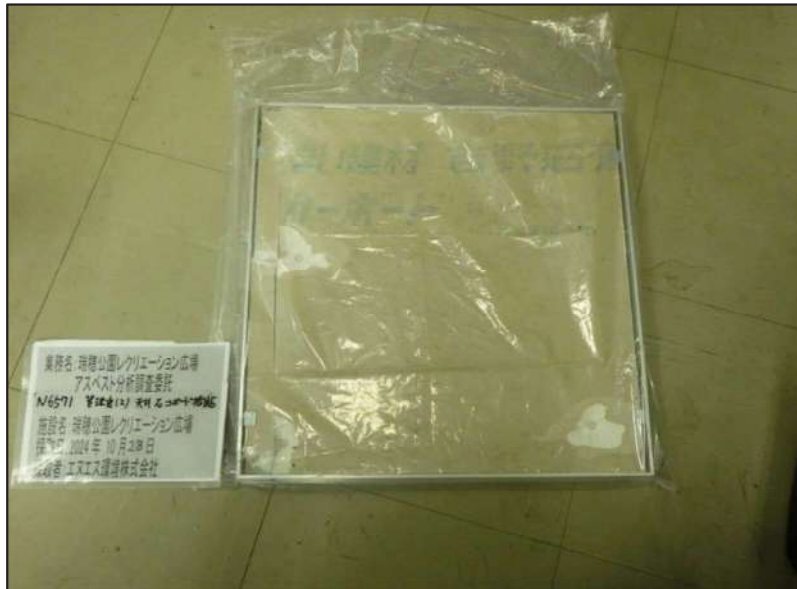
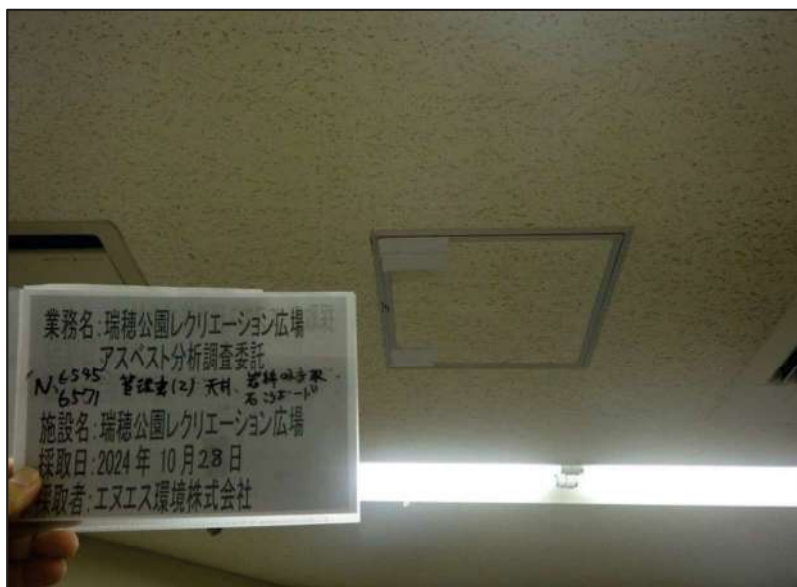
地下1階 管理室(2) 天井  
石膏ボード捨貼

| No. | 採取場所 | 採取部位 | 形状又は材質 | 定性結果 | 推定含有率<br>(%) | 備考 |
|---|---|---|---|---|---|---|
| 31 | 地下1階 管理室（２） | 天井 | 石こうボード捨貼 | 含有無し | － | |
