金城ふ頭開発に係る 土壤汚染状況調査業務委託

報 告 書

令和7年6月

株式会社 環境科学研究所

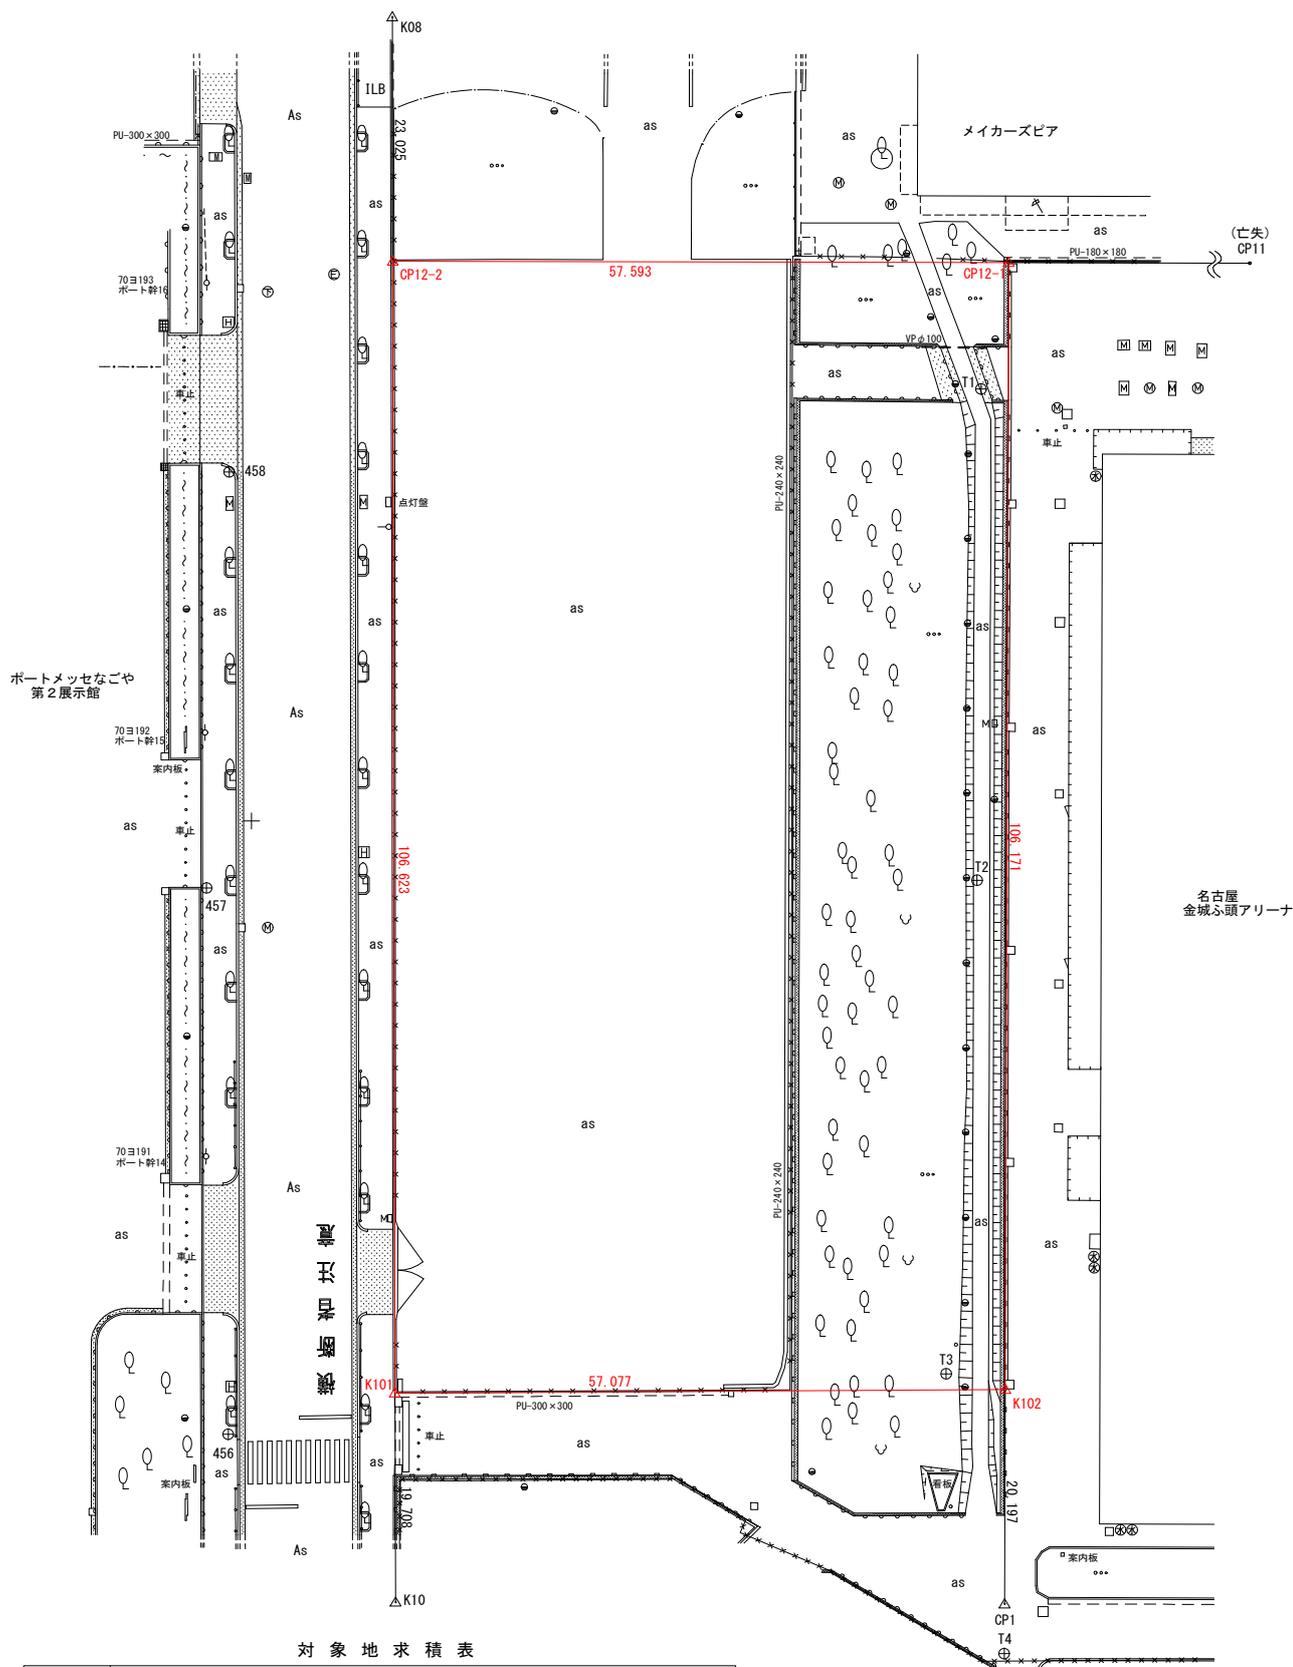
対象地求積表

地番	金城ふ頭二丁目地内			
測点	Xn	Yn	(Xn+1 - Xn-1)Yn	距離
K101	-105503.903	-29236.587	3107692.894444	57.077
K102	-105503.574	-29179.511	-3107606.249696	106.171
CP12-1	-105397.403	-29179.185	-3101591.336899	57.593
CP12-2	-105397.279	-29236.779	3113705.233993	106.623
	倍面積		12200.541842	
	面積		6100.2709210	
	地積		6100.27	m ²
	坪数		1845.33

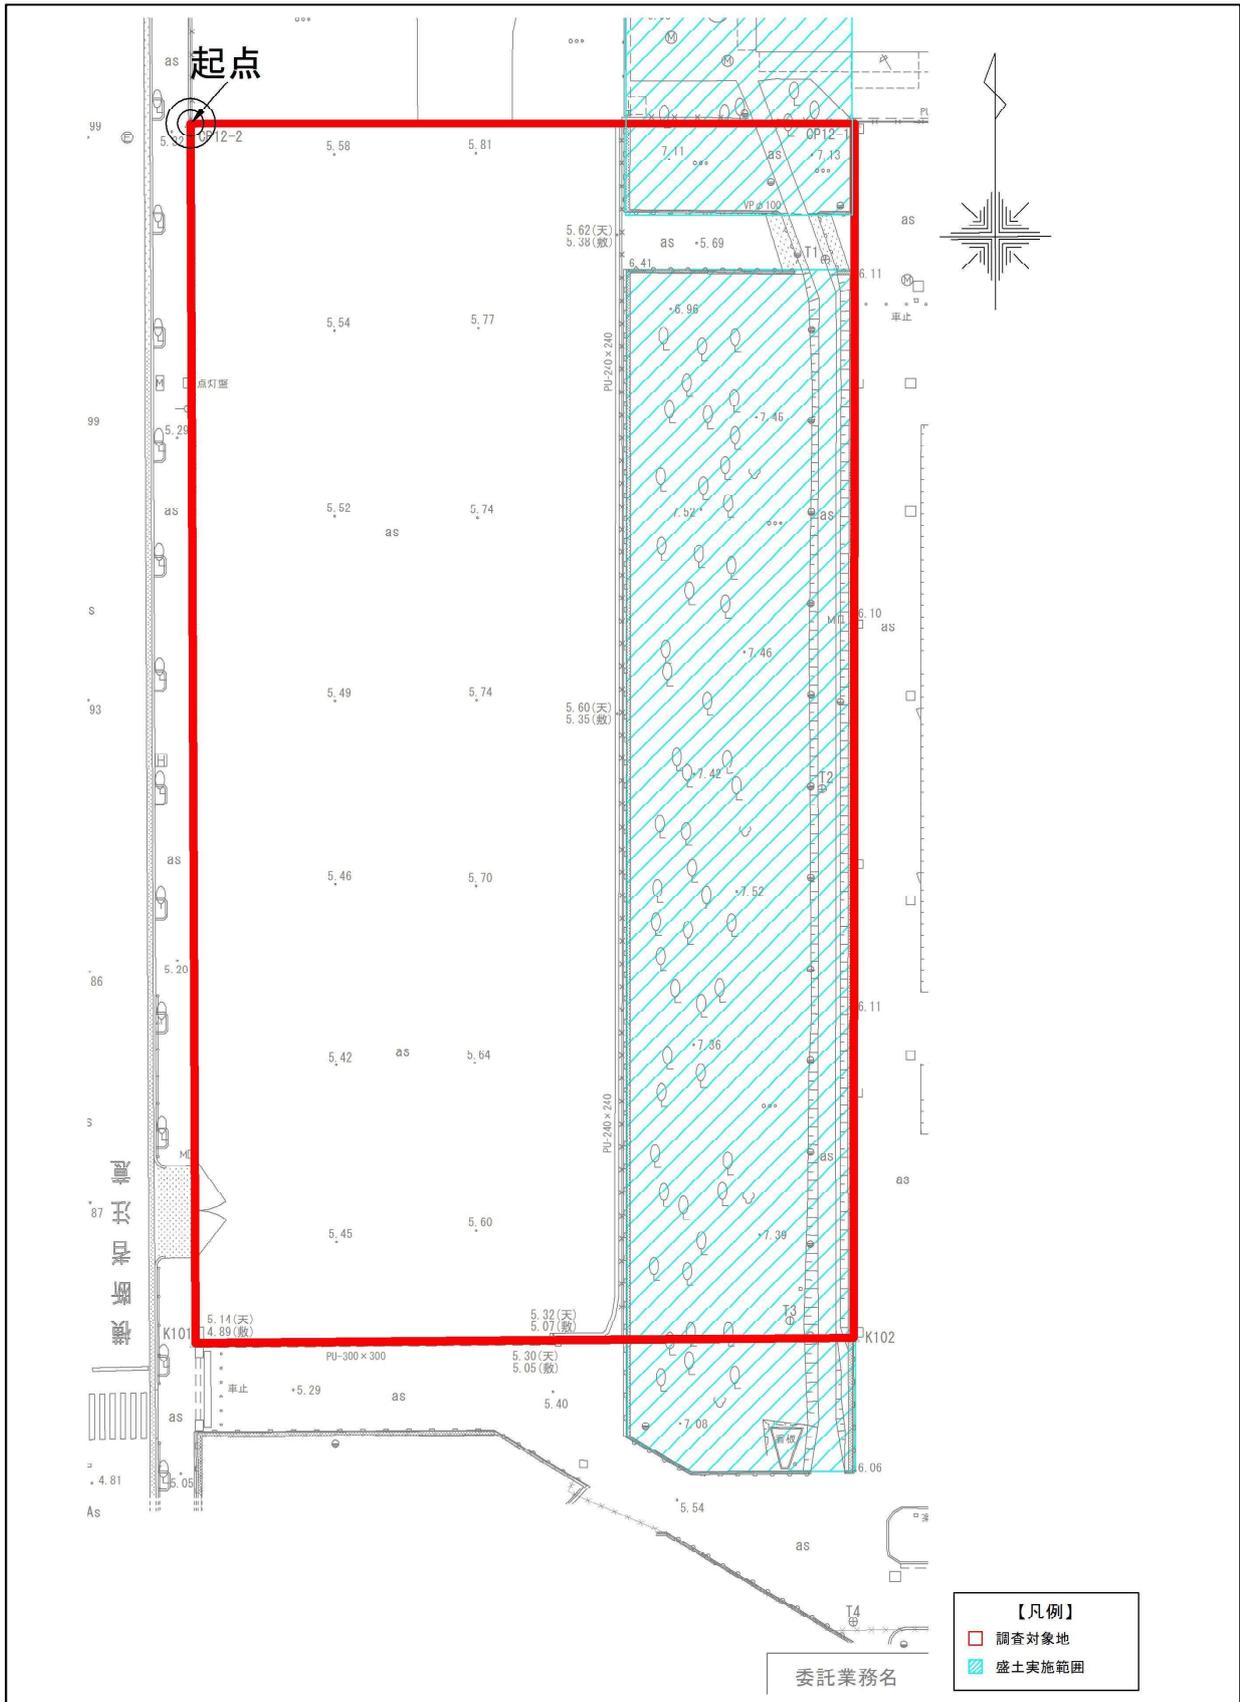
图 II-4.1 盛土实施範圍图

また、調査対象地内では昭和 53 年に緑地整備工事に伴い盛土が行われている。(金城中央緑地整備工事(その 4) 盛土材:普通土 工事業者:梅村建設(株))

盛土材については、「普通土」という記録が残っているが、分析結果等の情報は確認されなかった。

調査対象地における盛土が行われた範囲を図 II-4.1 に示す。

ただし現在、緑地帯として利用されている範囲については水面埋立て工事後に盛土が行われている。その盛土材については聴取調査より汚染のおそれが確認されている水面埋立て土砂とは別の土が用いられていることが確認されており、「普通土」ということ以上の情報は確認されなかった。

よって、この盛土部分については水面埋立て土砂由来の土壤汚染のおそれはないと判断した。

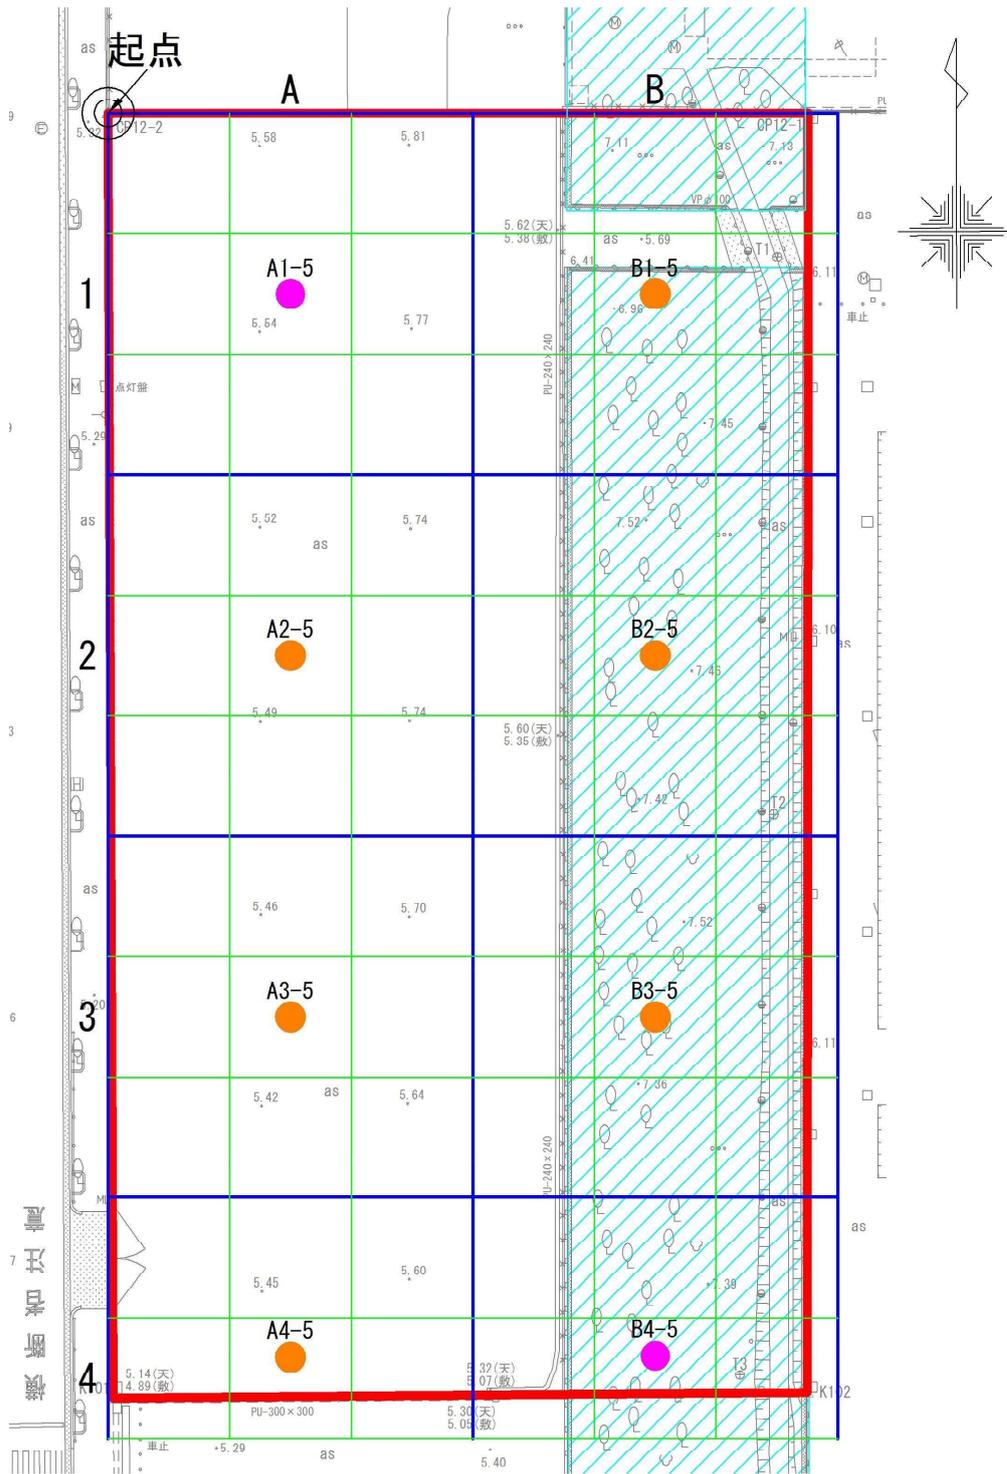
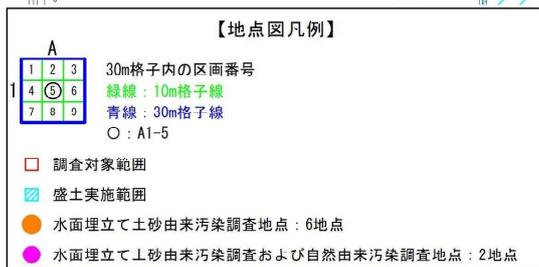
図Ⅲ-2.1 調査地点位置図(1/600)

- ・調査地点の設定：法に従い、30m格子の中心を含む単位区画の中心にあたる計8ヶ所に設定した。詳細は、図Ⅲ-2.1に示す。
- ・調査項目の設定：地歴調査により汚染のおそれが確認された「鉛及びその化合物」、「砒素及びその化合物」、「ふっ素及びその化合物」の3項目とした。
- ・調査深度の設定：地歴調査から得られた情報より、調査深度は各地点のGL0.00からGL-6.90mまでとし、表層土壌および深度1.00mごとにGL-6.00mまでの試料を採取対象とした。

- ・調査地点の設定：法に従い、調査対象地内の最も離れた二つの単位区画を含む30m格子の中心を含む単位区画の中心にあたる2ヶ所に設定した。詳細は、図Ⅲ-2.1に示す。
- ・調査項目の設定：地歴調査により汚染のおそれが確認された「砒素及びその化合物」、「ふっ素及びその化合物」の2項目とした。
- ・調査深度の設定：地歴調査から得られた情報より、掘削深度を各地点のGL-10.00mまで、調査深度をGL-7.00mからGL-10.00mまでとし、1.00mごとの試料を採取対象とした。

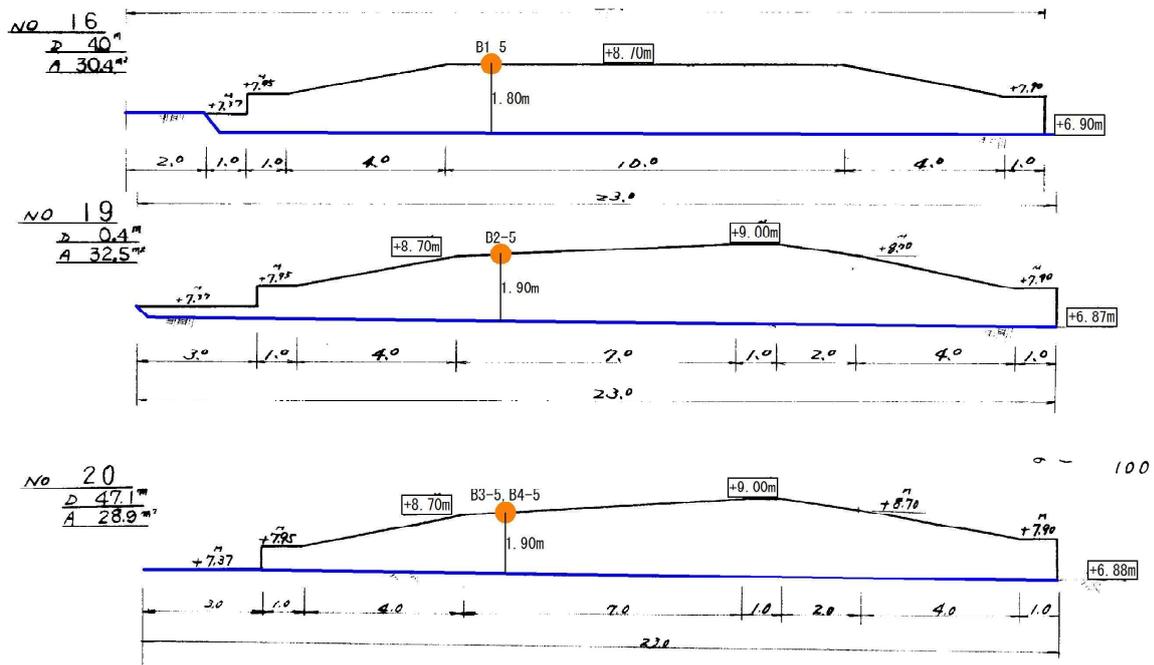
図Ⅲ-2.2 盛土が実施された地点における盛土厚

ただし、盛土が実施されている4地点(B1-5、B2-5、B3-5、B4-5)については、盛土下から6.90mまでを掘削深度とし、深度1.00mごとの試料を採取対象とした。盛土が実施された地点の盛土厚を図Ⅲ-2.2に示し、調査深度を表Ⅲ-2.1、図Ⅲ-2.3にまとめた。

調査地点	盛土厚 (m)	調査深度	水面埋立て土砂由来 土壌汚染調査 試料採取対象深度	自然由来 土壌汚染調査 試料採取対象深度
A1-5	—	10.00m	0.00m～6.00m	7.00m～10.00m
A2-5	—	6.90m	0.00m～6.00m	—
A3-5	—	6.90m	0.00m～6.00m	—
A4-5	—	6.90m	0.00m～6.00m	—
B1-5	1.80m	8.70m	2.00m～8.00m	—
B2-5	1.90m	8.80m	2.00m～8.00m	—
B3-5	1.90m	8.80m	2.00m～8.00m	—
B4-5	1.90m	10.00m	2.00m～8.00m	9.00m～10.00m

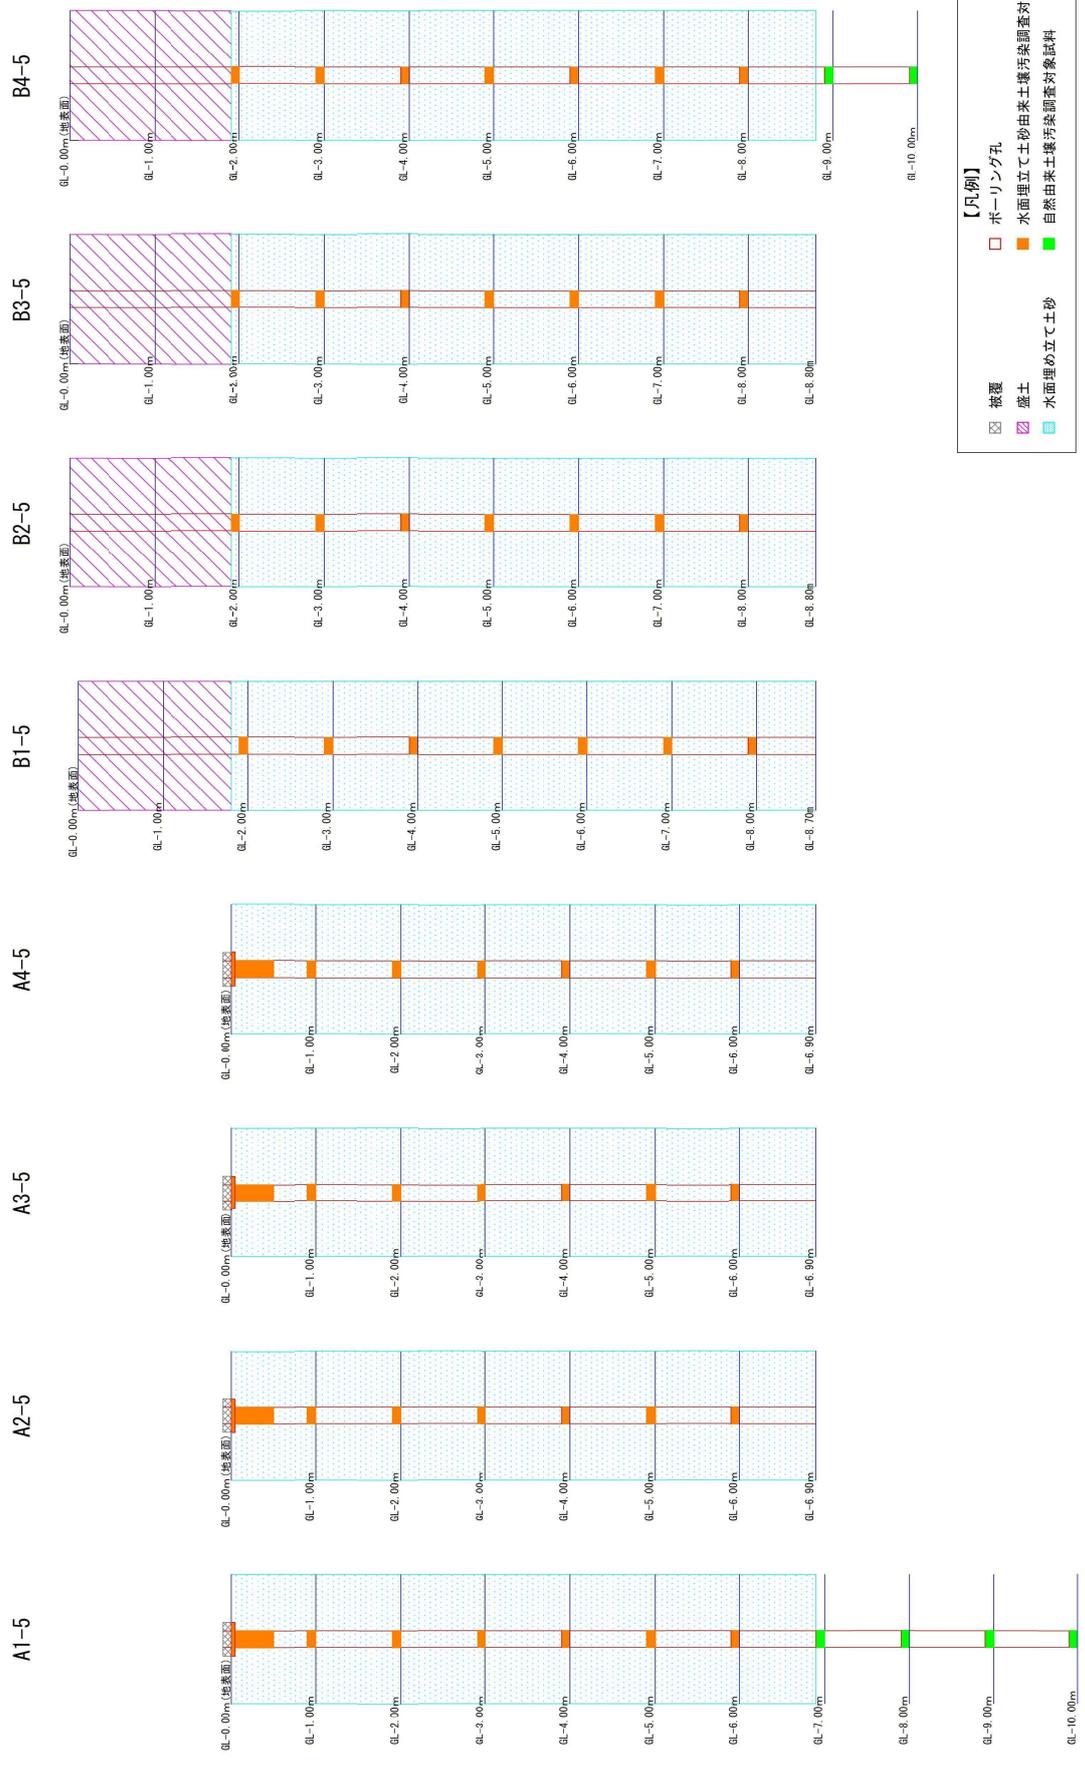
図Ⅲ-2.3 各調査位置における試料採取深度

盛土厚を図Ⅲ-2.2に示し、調査深度を表Ⅲ-2.1、図Ⅲ-2.3にまとめた。

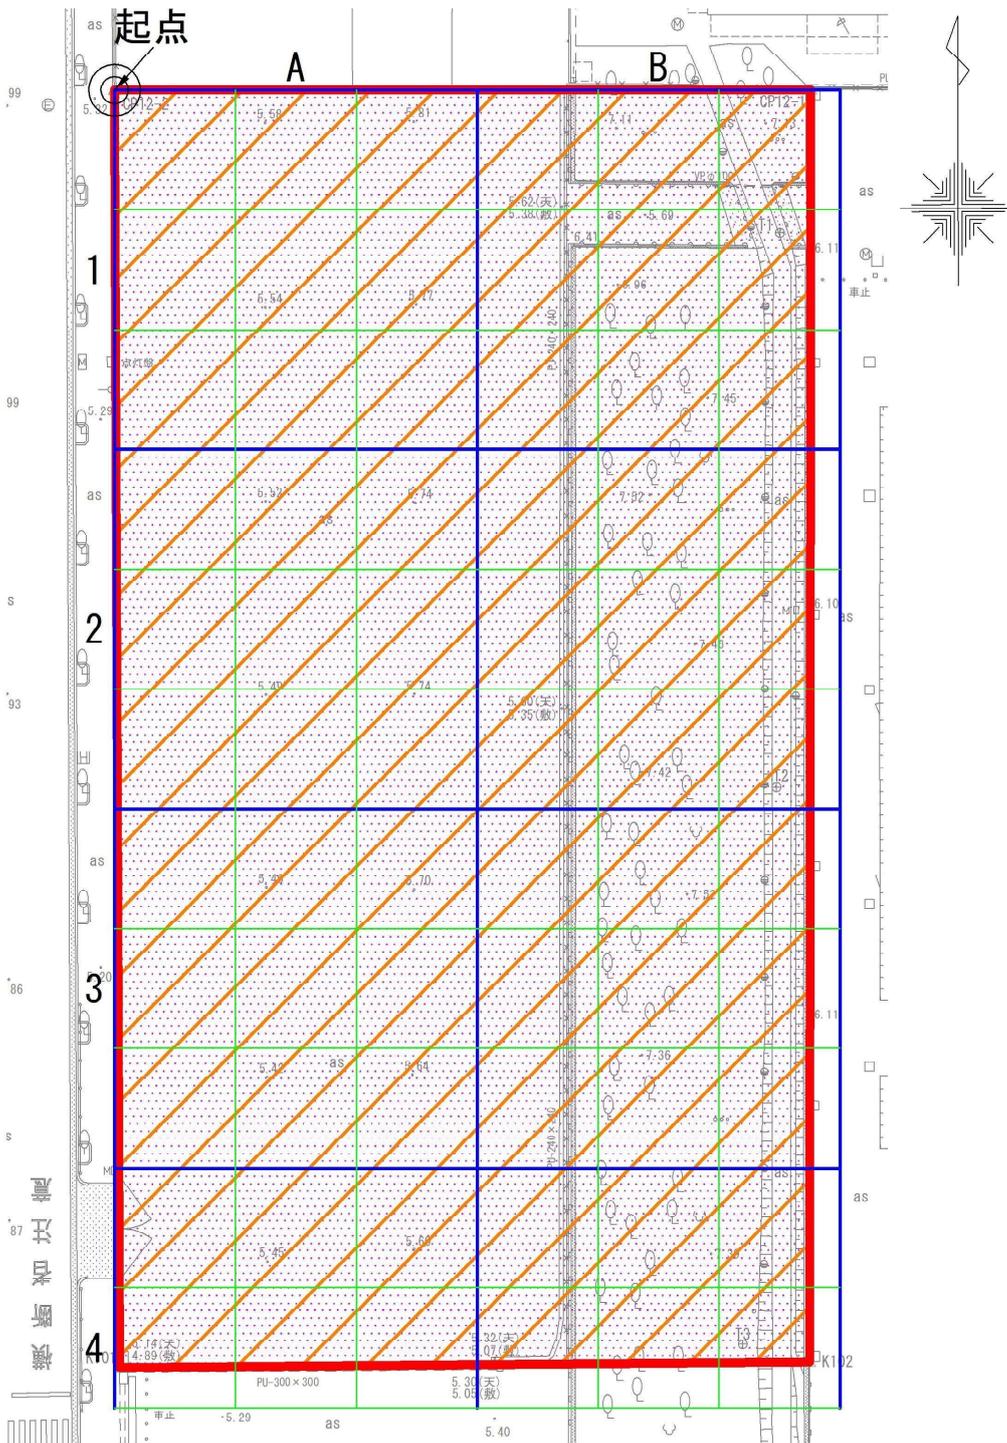
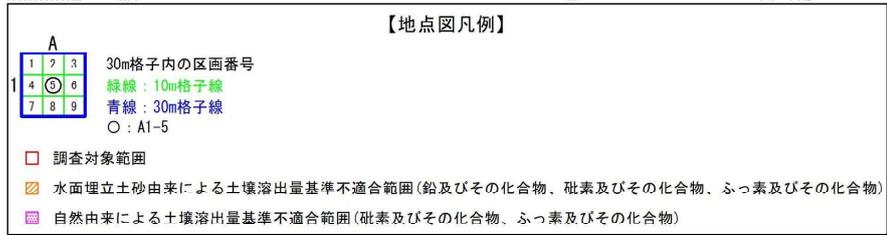
図Ⅲ-4.1 基準不適合範囲図(1/600)

本調査の結果総括を調査ごとに述べる。なお、図Ⅲ-4.1に基準不適合範囲図を示し、本調査のまとめとする。

調査を行った地点すべてで対象とした3項目(鉛及びその化合物、砒素及びその化合物、ふっ素及びその化合物)の土壌溶出量基準で不適合が確認された。なお、土壌含有量については、すべての地点で基準を満たす結果であった。

よって、調査対象地に存在する水面埋立て土砂について、対象とした3項目による土壌汚染があると考えられる。

調査を行った地点すべてで対象とした2項目(砒素及びその化合物、ふっ素及びその化合物)の土壌溶出量基準で不適合が確認された。なお、土壌含有量については、すべての地点で基準を満たす結果となった。

よって、調査対象地では、対象とした2項目の自然由来の土壌汚染があると考えられる。
