名古屋市環境科学調査センター

# 自動車からの振動のはなし ～コンクリート舗装における調査事例～

研究員 宗宮伸弥

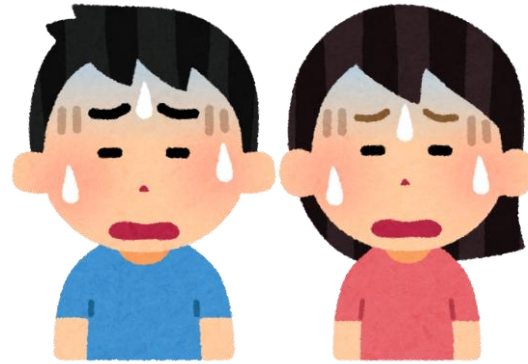
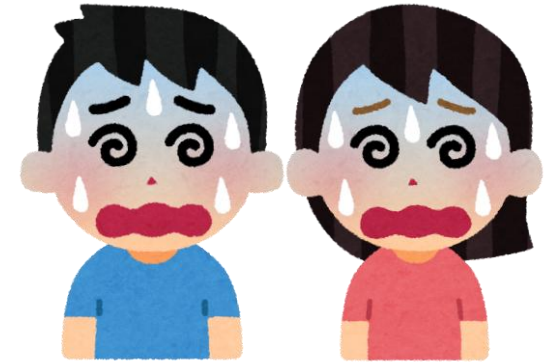
振動レベルと住民反応の目安

- ・ 振動の大きさが**55 dB**を超えると気になる人が出てくる

感じない

やや感じる

よく感じる

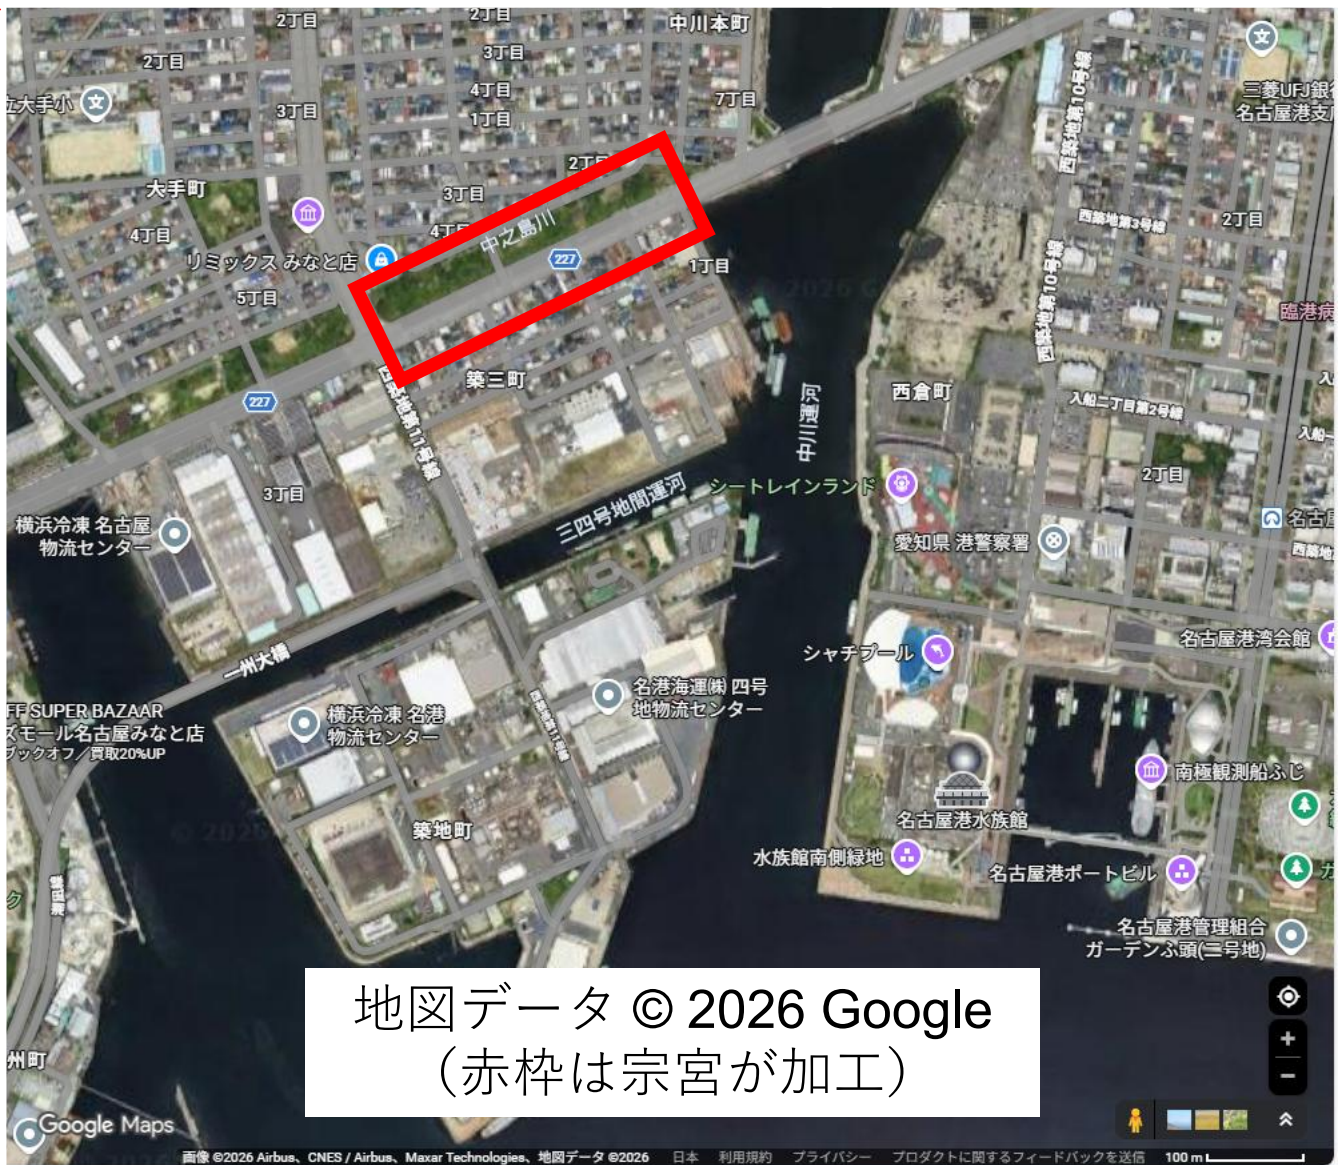
- 港区築三町の県道港中川線沿いで実施

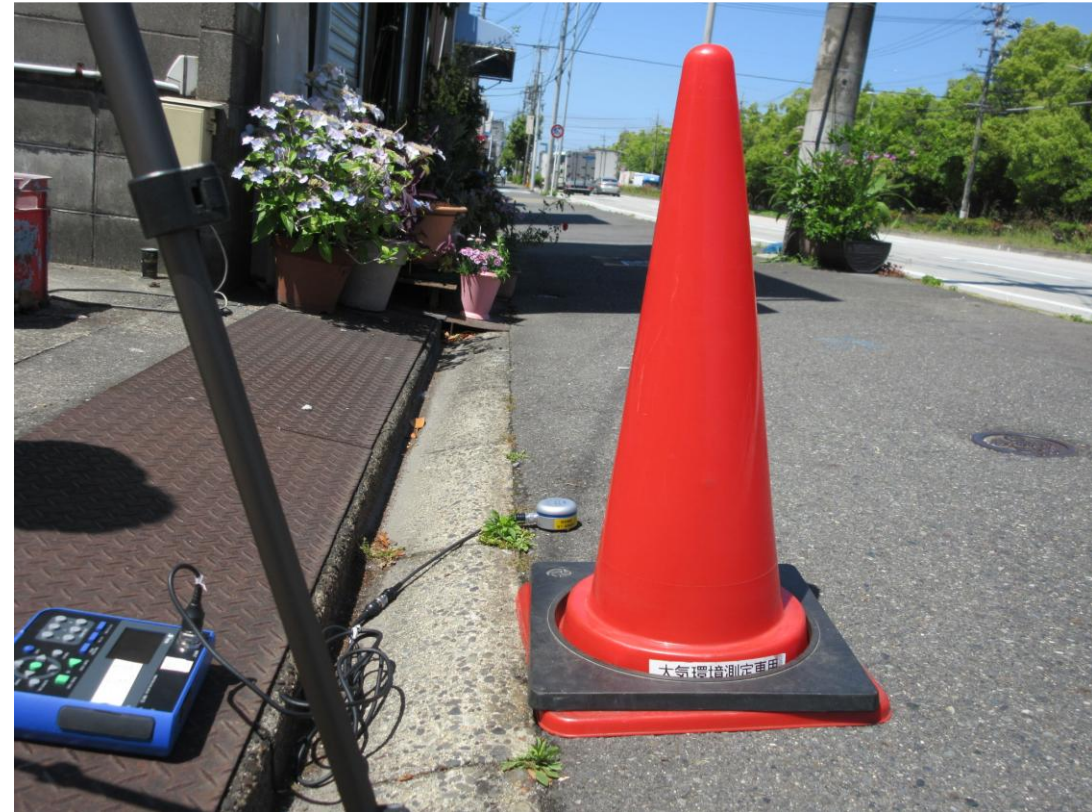
- ・振動測定と同時に1時間交通量測定も実施
  - 自動車振動の測定と同時にビデオカメラで1時間撮影
  - その後に映像を見てカウンタで台数を計測
