旧牧野公設市場及び市営笈瀬荘  
石綿含有定性分析調査委託

報告書

太平産業株式会社

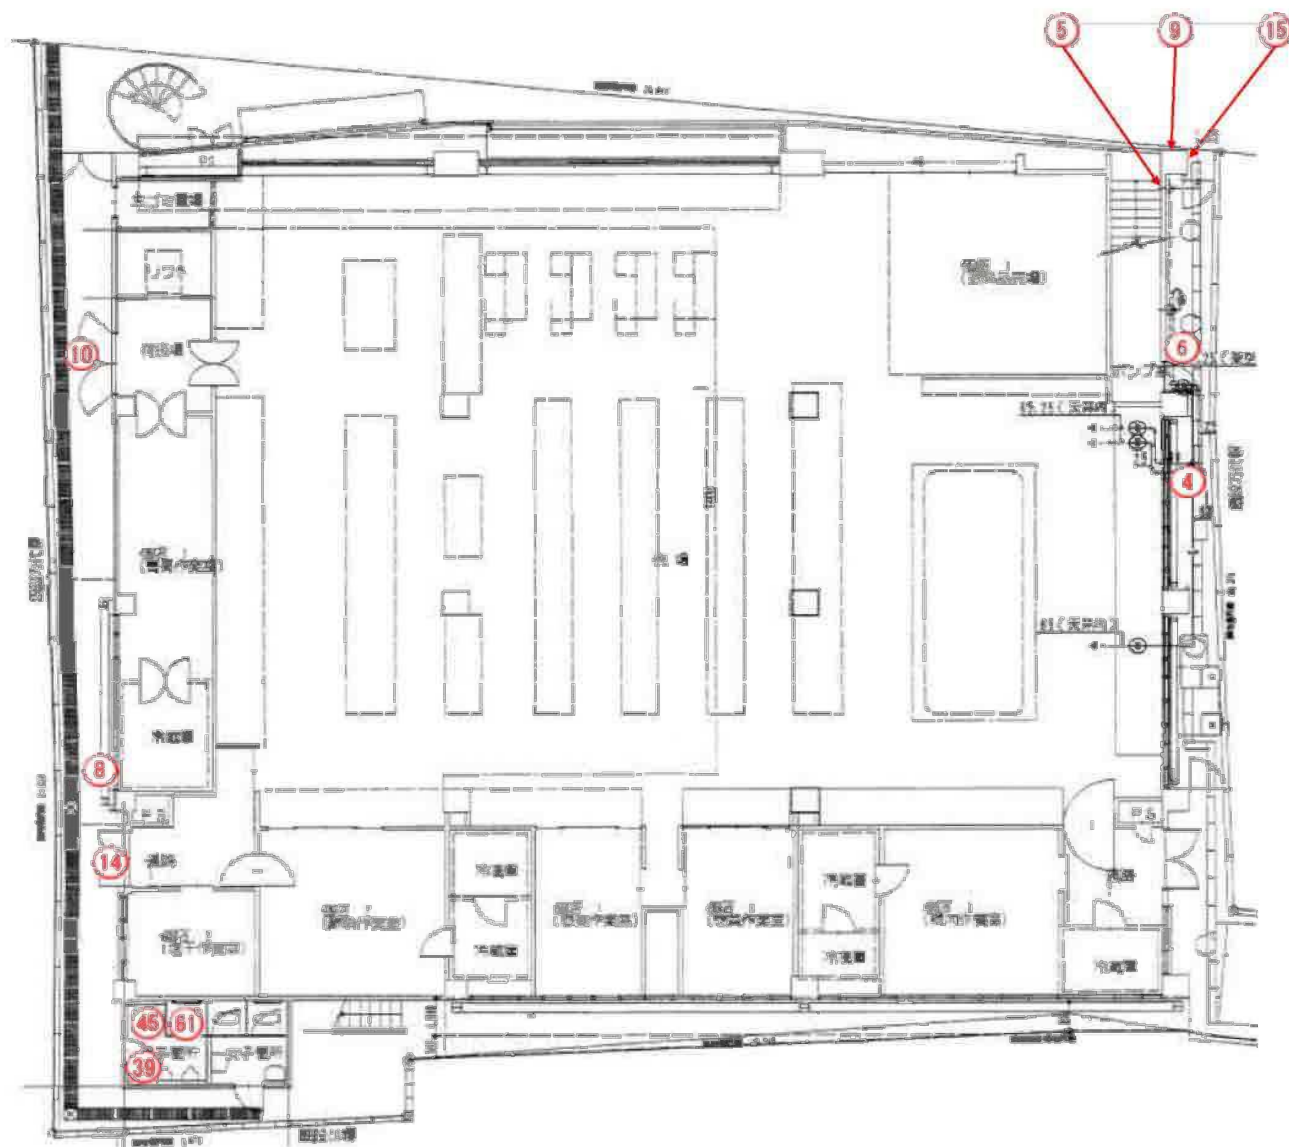
1階 平面図

試料は建材を代表すると考えられる点より採取した。詳細は添付資料「試料採取位置図」を参照。

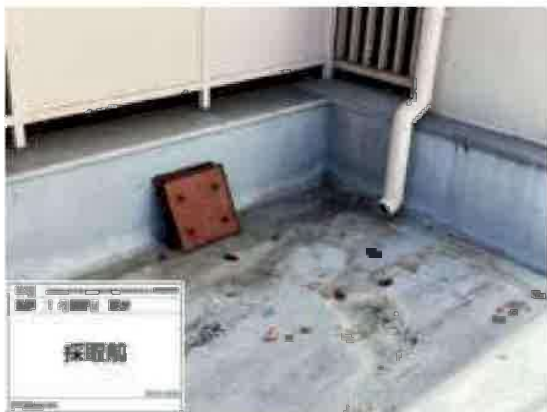
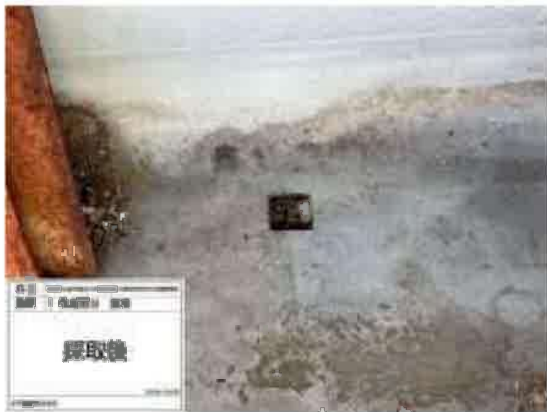
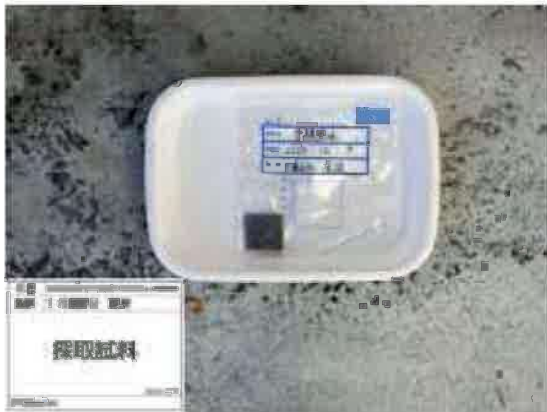
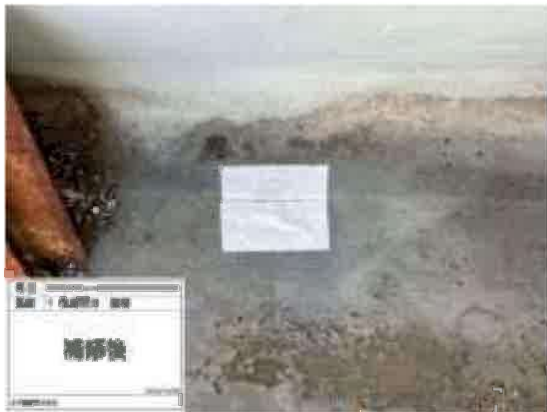
| 番号 | 試料名/採取場所 | 定性分析(JIS A 1481-1)/<br>定量分析(JIS A 1481-5) (基準値0.1%以下) (単位:%) | | | | | | 層別推定含有率 | | | | | 判定結果 |
|---|---|---|---|---|---|---|---|---|---|---|---|---|---|
| 1 | 等厚防水 | 不検出 | 不検出 | 不検出 | 不検出 | 不検出 | 不検出 | 1 | 白 | 白 | 白 | 白 | 非含有 |

採取前

市場部分

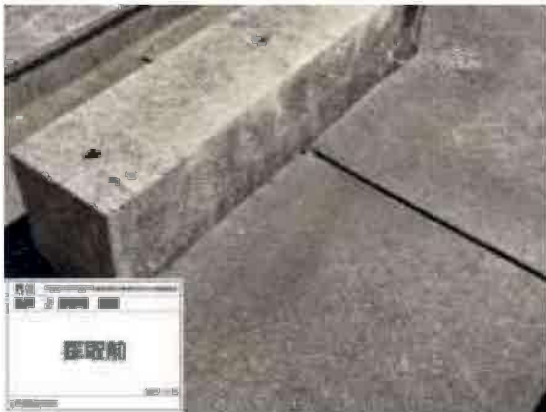
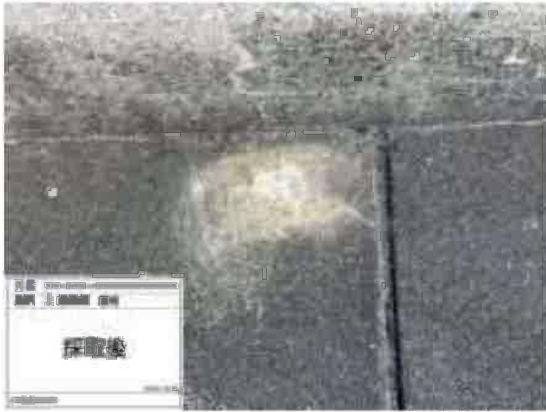
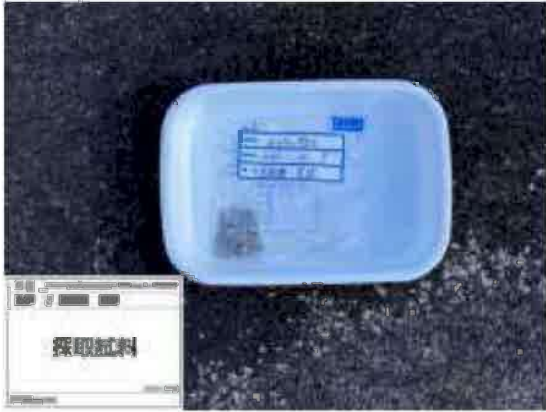
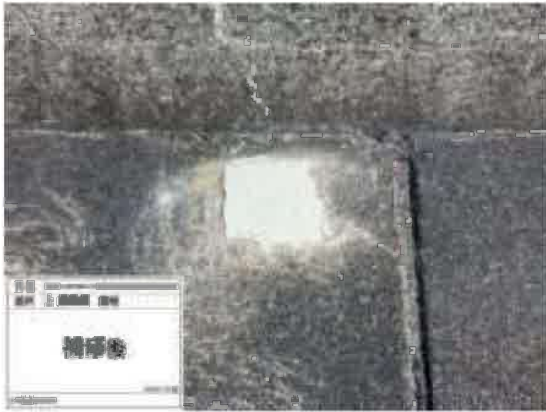
| 番号 | 試料名/採取場所 | 定性分析(JIS A 1481-1)/<br>定量分析(JIS A 1481-5) (基準値0.1%以下) (単位:%) | | | | | | 層別推定含有率 | | | | | 判定結果 |
|---|---|---|---|---|---|---|---|---|---|---|---|---|---|
| 2 | モルタル防水 | 不検出 | 不検出 | 不検出 | 不検出 | 不検出 | 不検出 | 1 | 白 | 白 | 白 | 白 | 非含有 |

| 採取前 |
| 倉庫棟 |

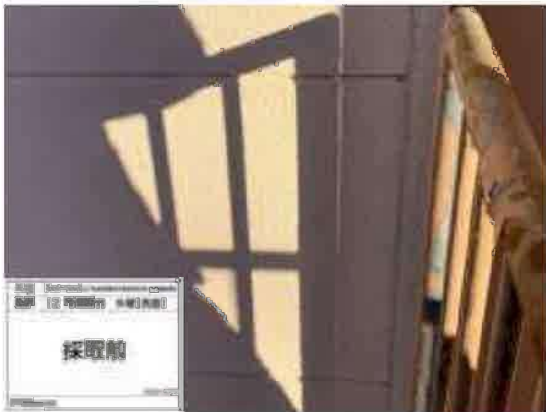
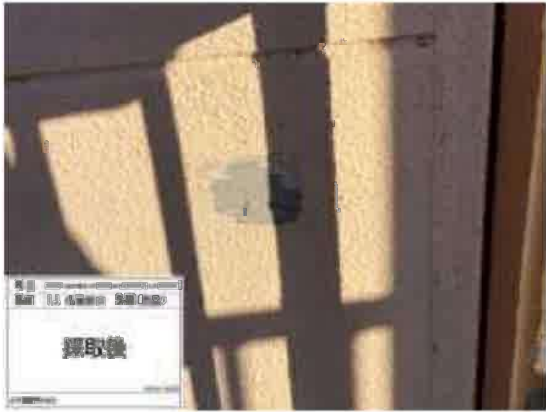
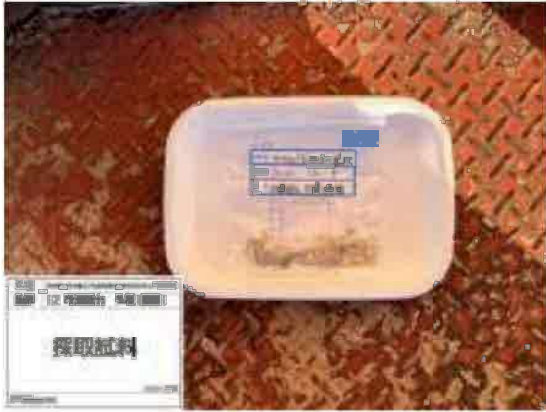
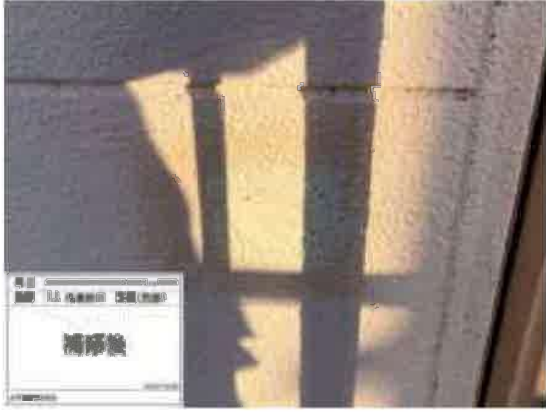
| 番号 | 試料名/採取場所 | 定性分析(JIS A 1481-1)/<br>定量分析(JIS A 1481-5) (基準値0.1%以下) (単位:%) | | | | | | 層別推定含有率 | | | | | 判定結果 |
|---|---|---|---|---|---|---|---|---|---|---|---|---|---|
| 12 | 仕上塗材 | 不検出 | 不検出 | 不検出 | 不検出 | 不検出 | 不検出 | 1 | 白 | 白 | 白 | 白 | 非含有 |

| 採取前 |
| 市場部分 |

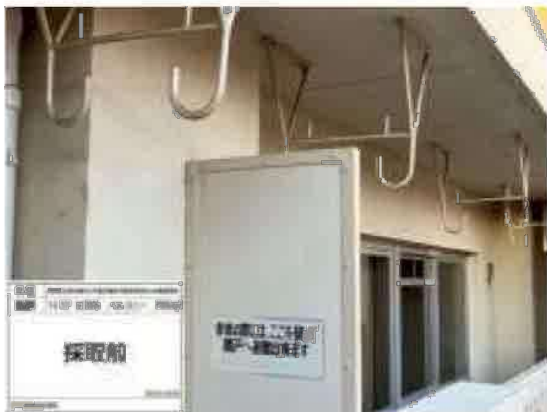
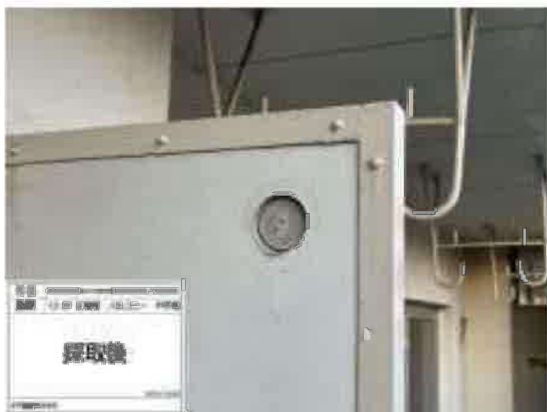
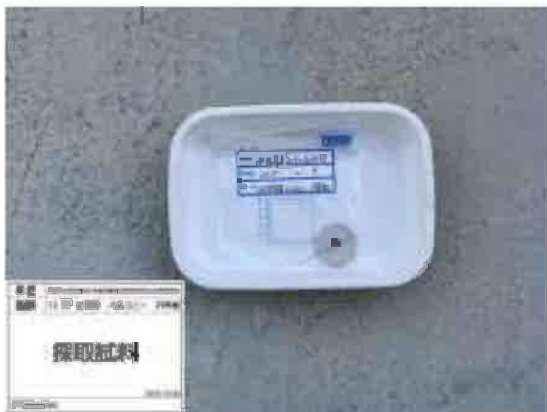
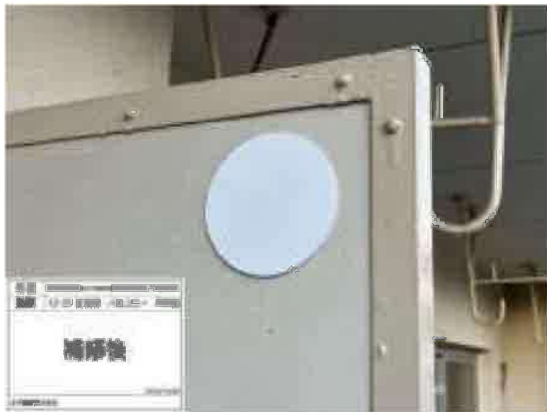
| 番号 | 試料名/採取場所 | 定性分析(JIS A 1481-1)/<br>定量分析(JIS A 1481-5) (基準値0.1%以下) (単位:%) | | | | | | 層別推定含有率 | | | | | 判定結果 |
|---|---|---|---|---|---|---|---|---|---|---|---|---|---|
| 13 | 両面着色フレキシブルボード | 検出 | 不検出 | 不検出 | 不検出 | 不検出 | 不検出 | 1 | 黒白色 | 5% | — | — | 含有 |
| | 2F住宅棟 バルコニー 戸看板 | — | — | — | — | — | — | 2 | 黒 | 5% | タリシタイル | 0%-0% | |

| 採取前 |
| 2F住宅棟 バルコニー |

本調査において、採取した11. 市場部分外壁(西面)のサイディング、13. 2F住宅棟バルコニー戸界板の両面着色フレキシブルボード、14. 外部庇裏のフレキシブルボード下地VP、19. 2F市場部分通路手摺の色付フレキシブルボード、26. 1F店舗(売場)床のビニル床タイル(木目調)、34. 2F事務室床の塩化ビニル床タイル、35. 3F台所(302)床の塩化ビニル床タイル及び55. 1F荷捌場天井のフレキシブルボードからアスベスト繊維が検出された。解体改修を行う場合や、今後継続して使用する中で著しい劣化がみられるような場合、飛散防止措置及び適正な処理を必要とする。

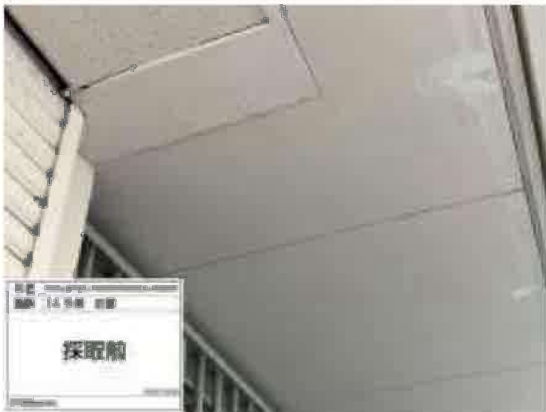
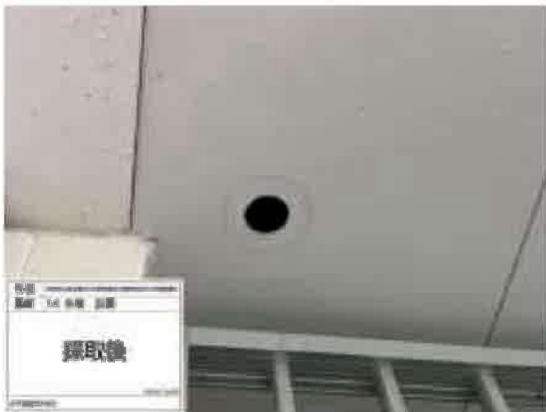
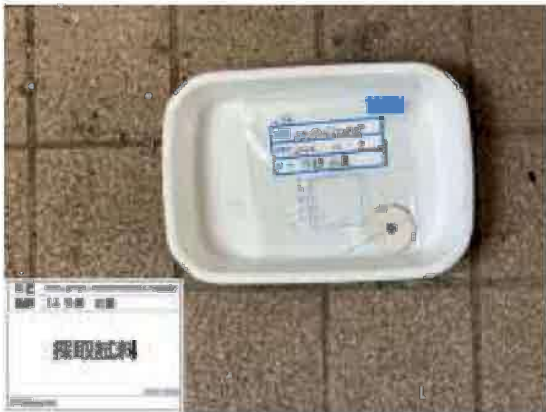
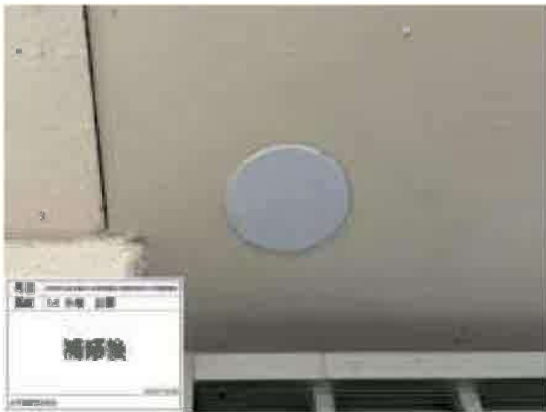
| 番号 | 試料名/採取場所 | 定性分析(JIS A 1481-1)/<br>定量分析(JIS A 1481-5) (基準値0.1%以下) (単位:%) | | | | | | 層別推定含有率 | | | | | 判定結果 |
|---|---|---|---|---|---|---|---|---|---|---|---|---|---|
| 14 | フレキシブルボード下地VP | 検出 | 不検出 | 不検出 | 不検出 | 不検出 | 不検出 | 1 | 黒白色 | 5% | — | — | 含有 |
| | 外部 庇裏 | — | — | — | — | — | — | 2 | 黒 | 90% | タリシタイル | 0%-0% | |

| 採取前 |
| 外部 |
