第1章 東日本大震災の概要

第1節 東日本大震災の概要

第3節 陸前高田市の被害概要

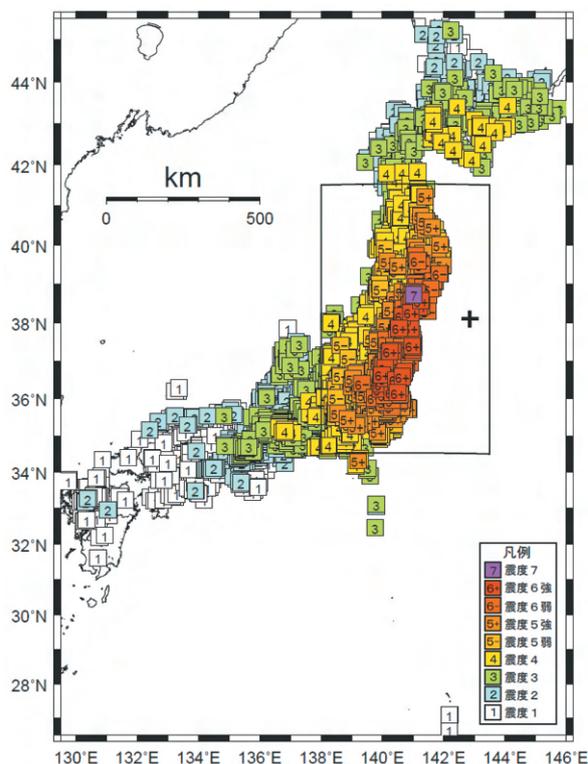
各地域の震度分布

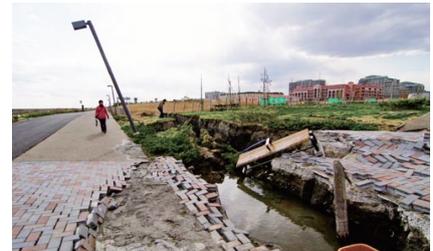
液状化現象(千葉県浦安市)

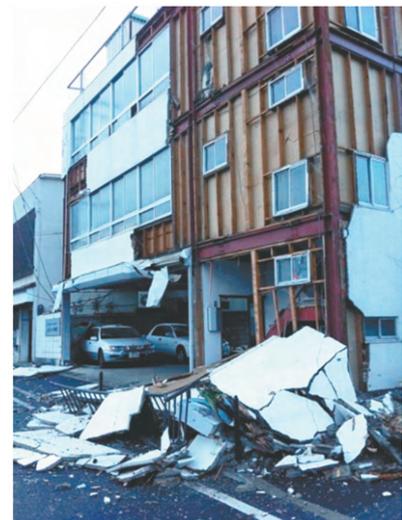
ビル外壁の落下・破損(福島県福島市)

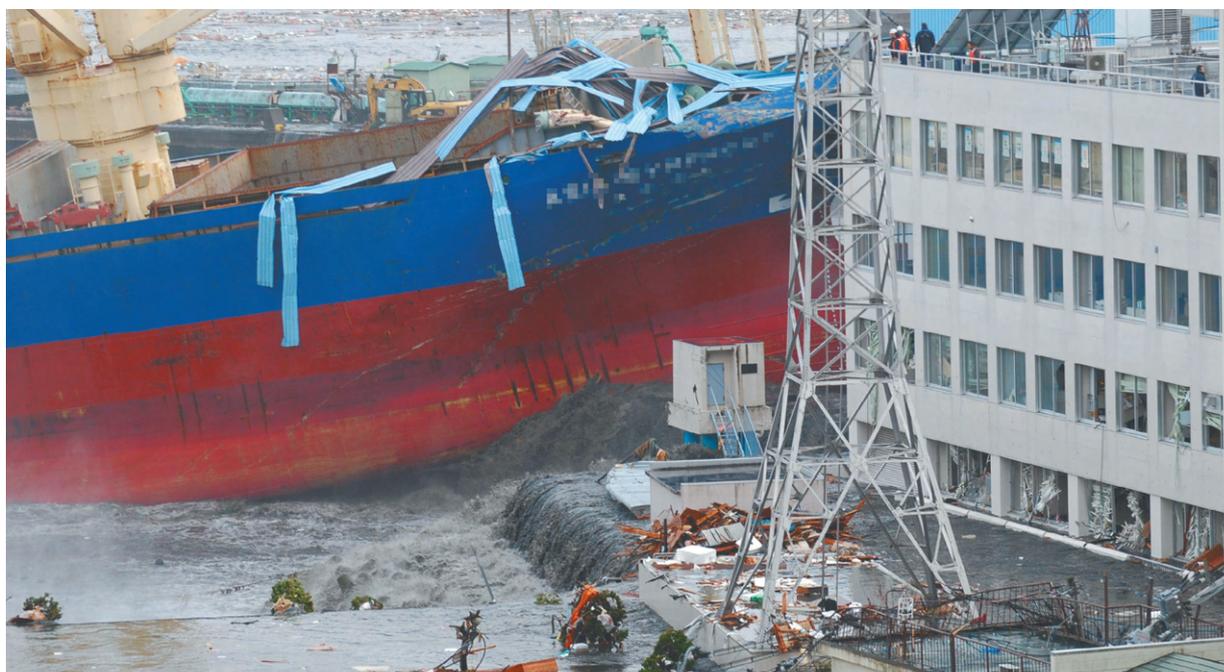
大型貨物船が乗り上げた釜石港（岩手県釜石市）

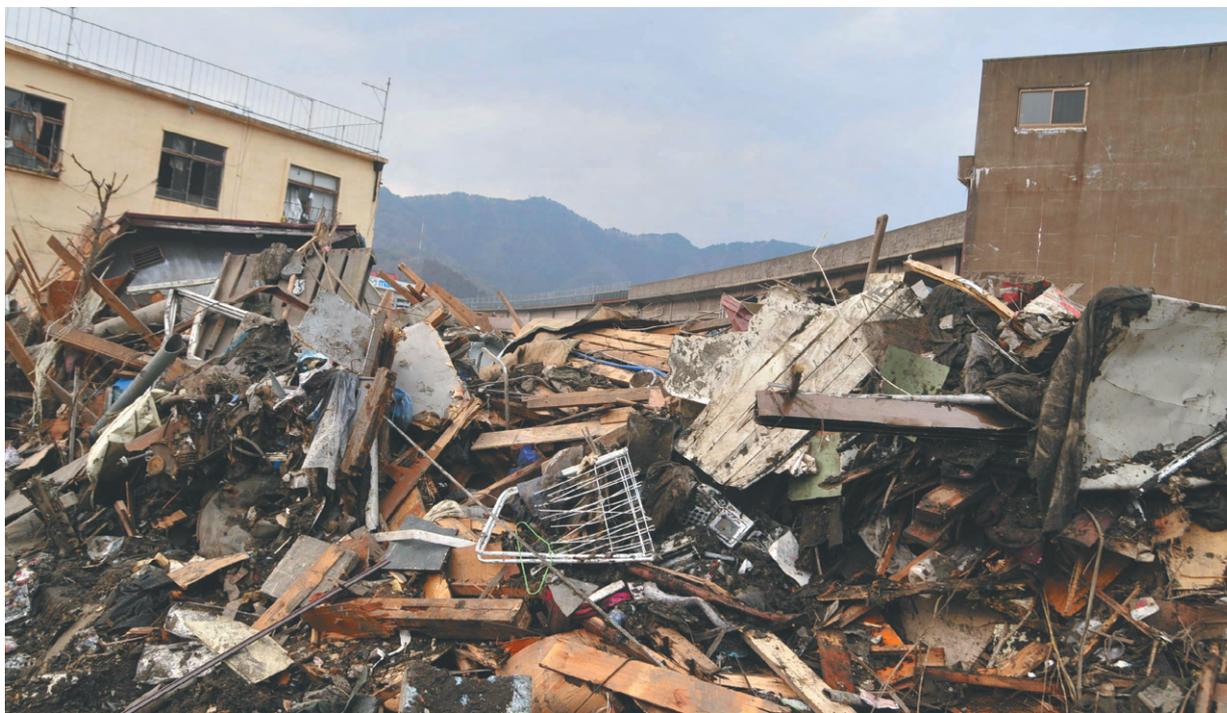
破壊された市街地(岩手県釜石市)

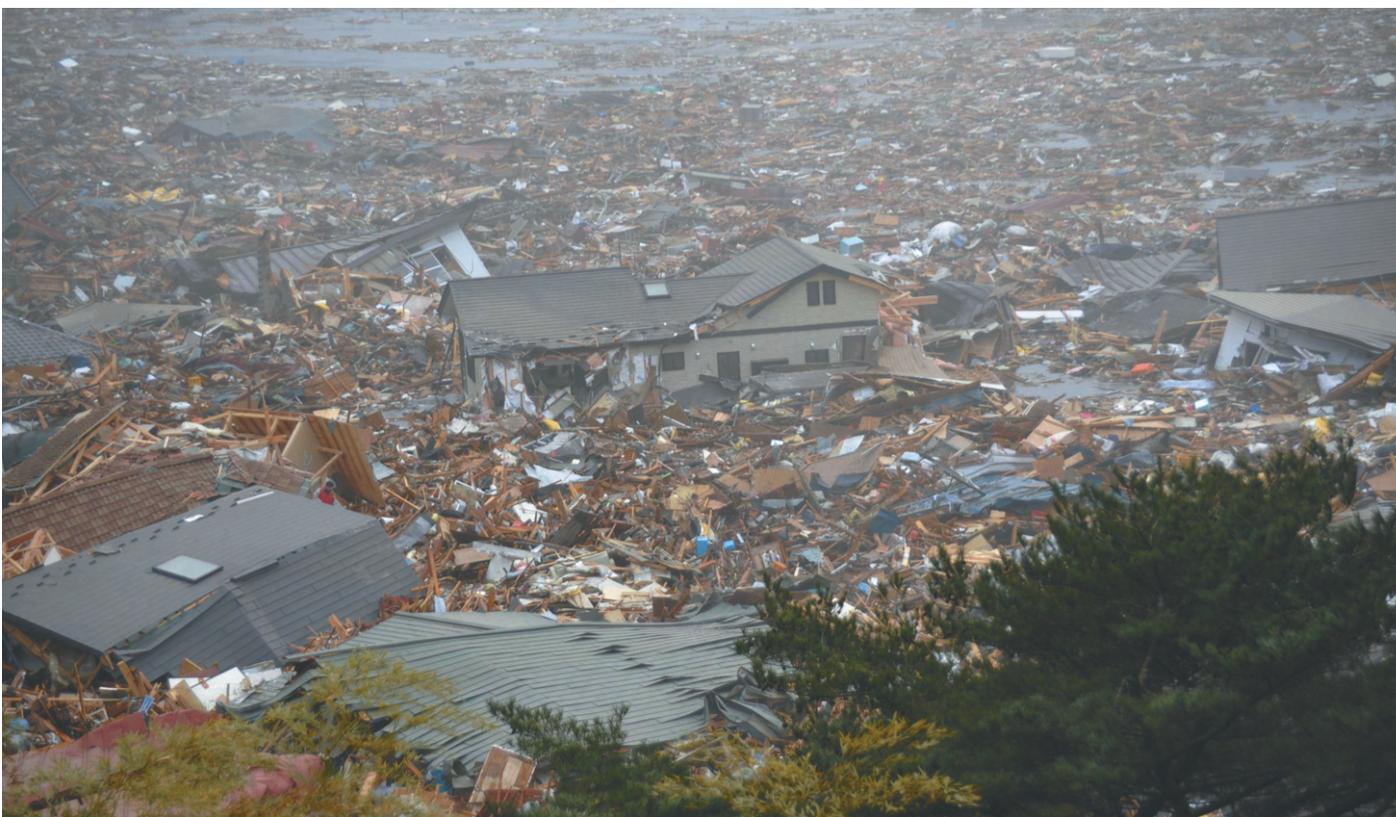
津波にのみこまれた家(岩手県陸前高田市)

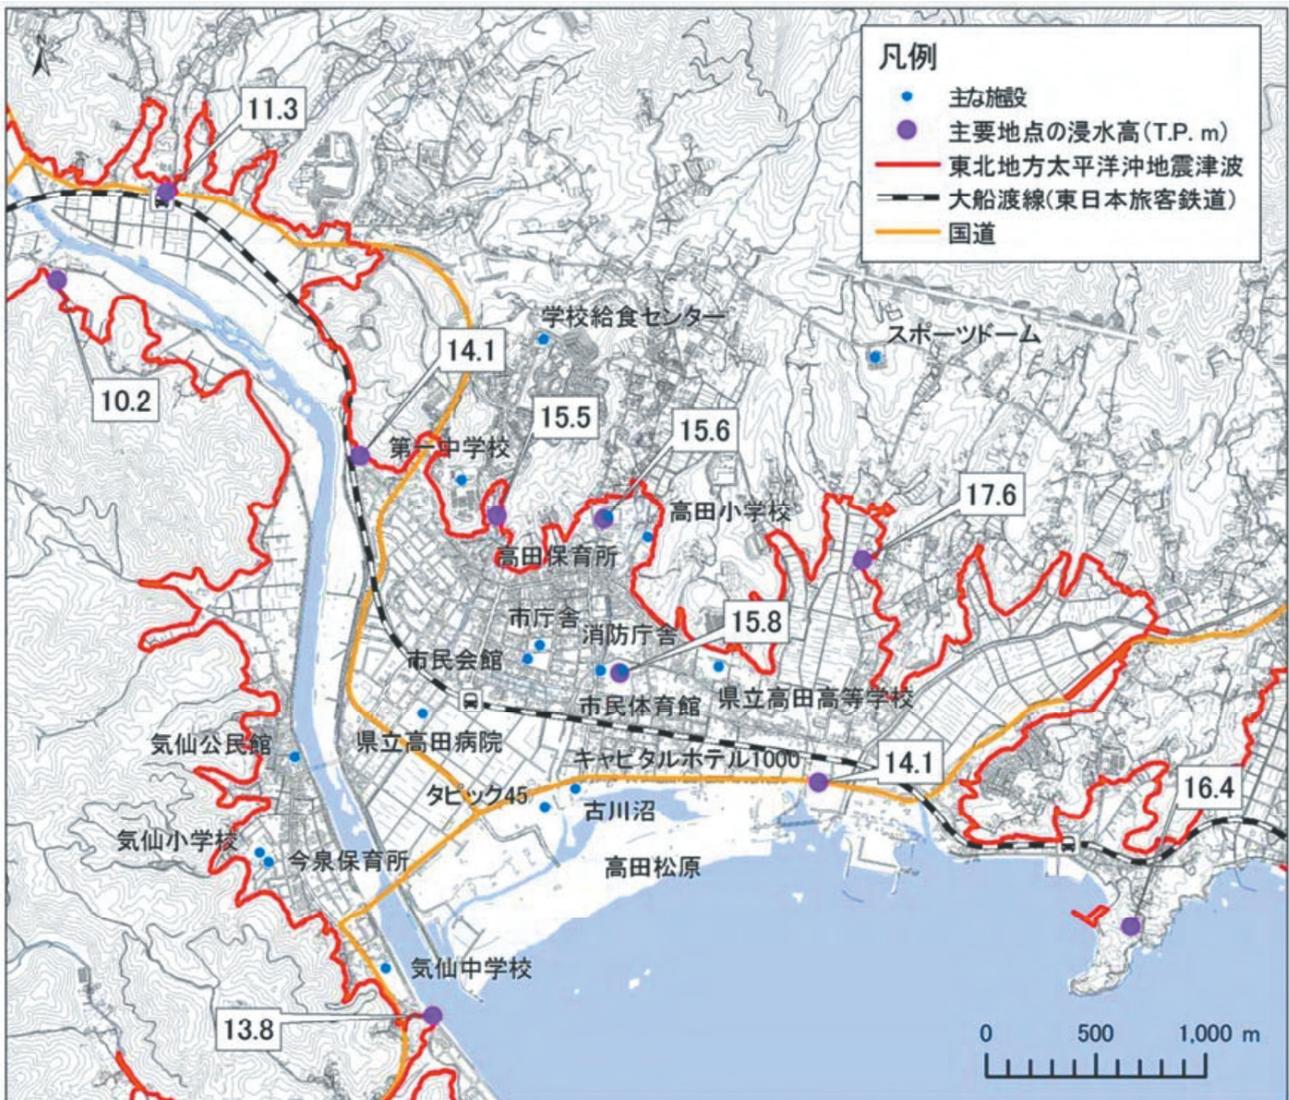
陸前高田市内の浸水高分布図
 (国土地理院5mメッシュ地盤標高段彩図)
 出典:「陸前高田市東日本大震災検証報告書」陸前高田市 平成26年7月

地名	浸水高(T.P.) [※]	地名	浸水高(T.P.) [※]
高田町法量	17.6m	高田町下宿	14.1m
米崎町館	16.4m	高田町中川原	14.1m
高田町砂畑	15.8m	気仙町川口	13.8m
高田町下和野	15.6m	竹駒町十日市場	11.3m
高田町鳴石	15.5m	矢作町越戸内	10.2m

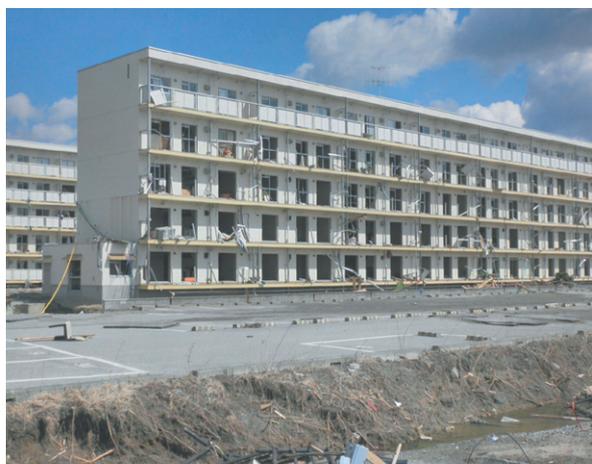
5階まで津波が来た集合住宅

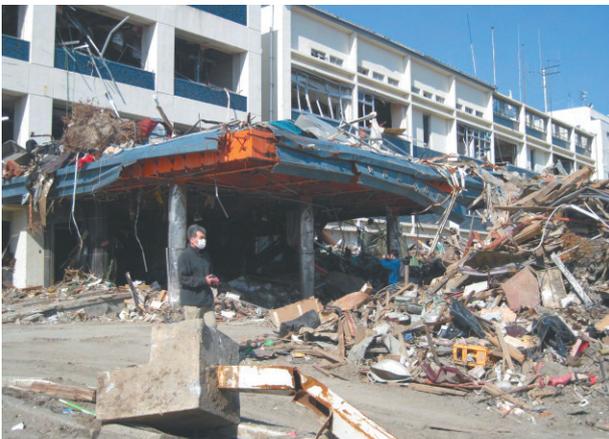
被災した陸前高田市役所

陸前高田市では、リアス海岸地域で貴重な平地部に公共施設が集まっていた。そのため、4階まで浸水し全壊した市庁舎をはじめ、被災時に災害対応の拠点となるはずの施設がほとんど被災した。市民会館、県立病院、消防署、大船渡警察署幹部交番、中央公民館などに加え、各地区の保育園や小中学校、コミュニティセンター、診療所、ポンプ場なども被害を受けた。

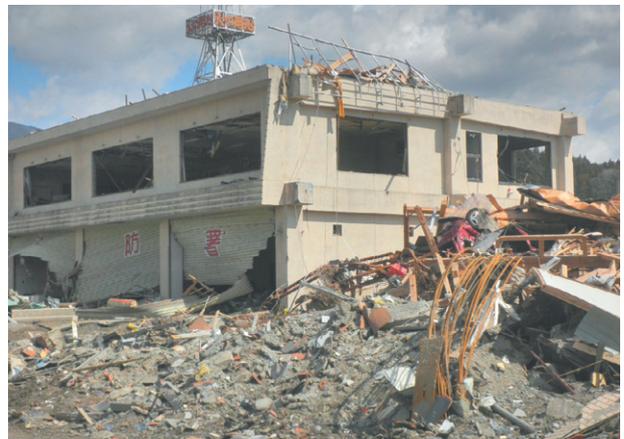
被災した消防署

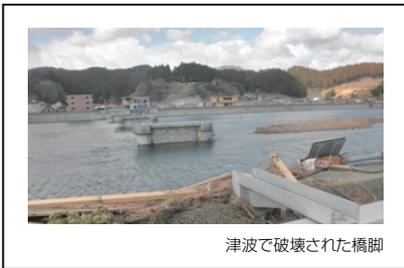
津波で破壊された橋脚

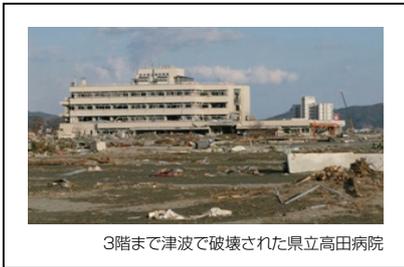
3階まで津波で破壊された県立高田病院

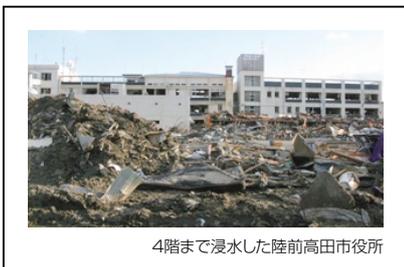
4階まで浸水した陸前高田市役所
