## 名古屋市の取組み

## 名古屋市(緑区北部版)

令和5年4月現在

# 大規模盛土造成地マップ

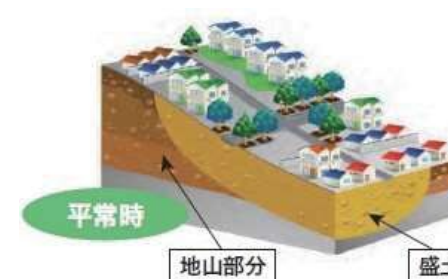
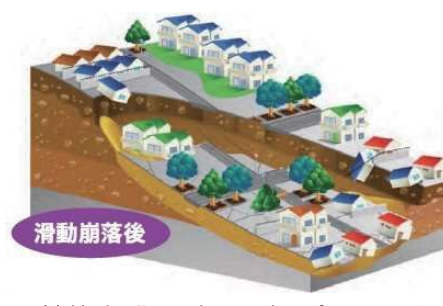
地震発生

滑動崩落とは、地震時に盛土造成地において、盛土全体または大部分が主として盛土底面部をすべり面とし旧地形に沿って流動、変動または斜面方向へ移動することです。
