名古屋市(緑区南部版)

令和5年4月現在

# 大規模盛土造成地マップ

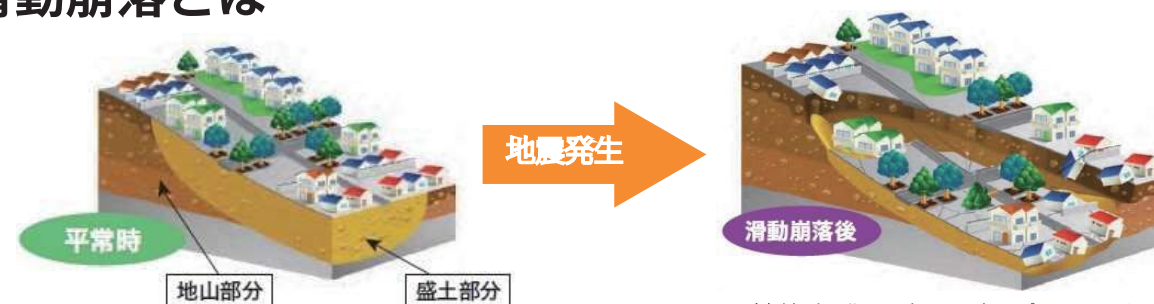
滑動崩落とは、地震時に盛土造成地において、盛土全体または大部分が主として盛土底面部をすべり面とし旧地形に沿って流動、変動または斜面方向へ移動することです。
