名古屋市(南区版)

令和5年4月現在

# 大規模盛土造成地マップ

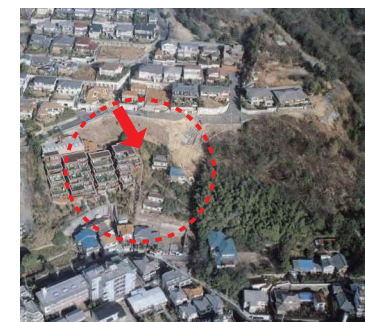
滑動崩落に伴う被害
