名古屋市(守山区南部版)

令和5年4月現在

# 大規模盛土造成地マップ

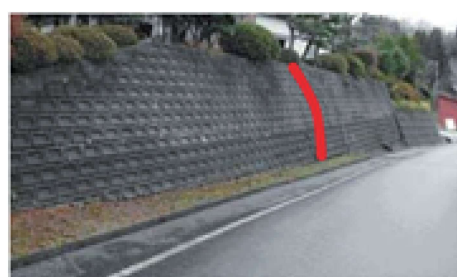
擁壁下端のハラミ出し

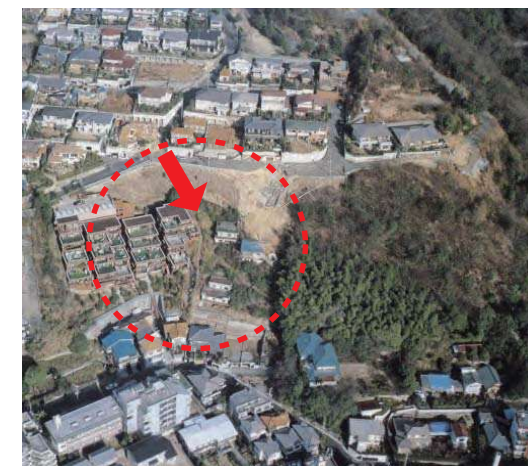
滑動崩落に伴う被害  
(宅地耐震化の取組に関するパンフレット：国土交通省)
