名古屋市(天白区北部版)

令和5年4月現在

# 大規模盛土造成地マップ

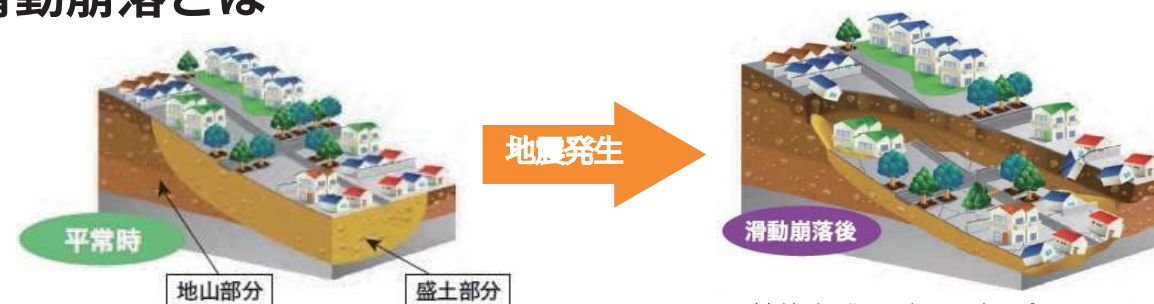
滑動崩落とは、地震時に盛土造成地において、盛土全体または大部分が主として盛土底面部をすべり面とし旧地形に沿って流動、変動または斜面方向へ移動することです。

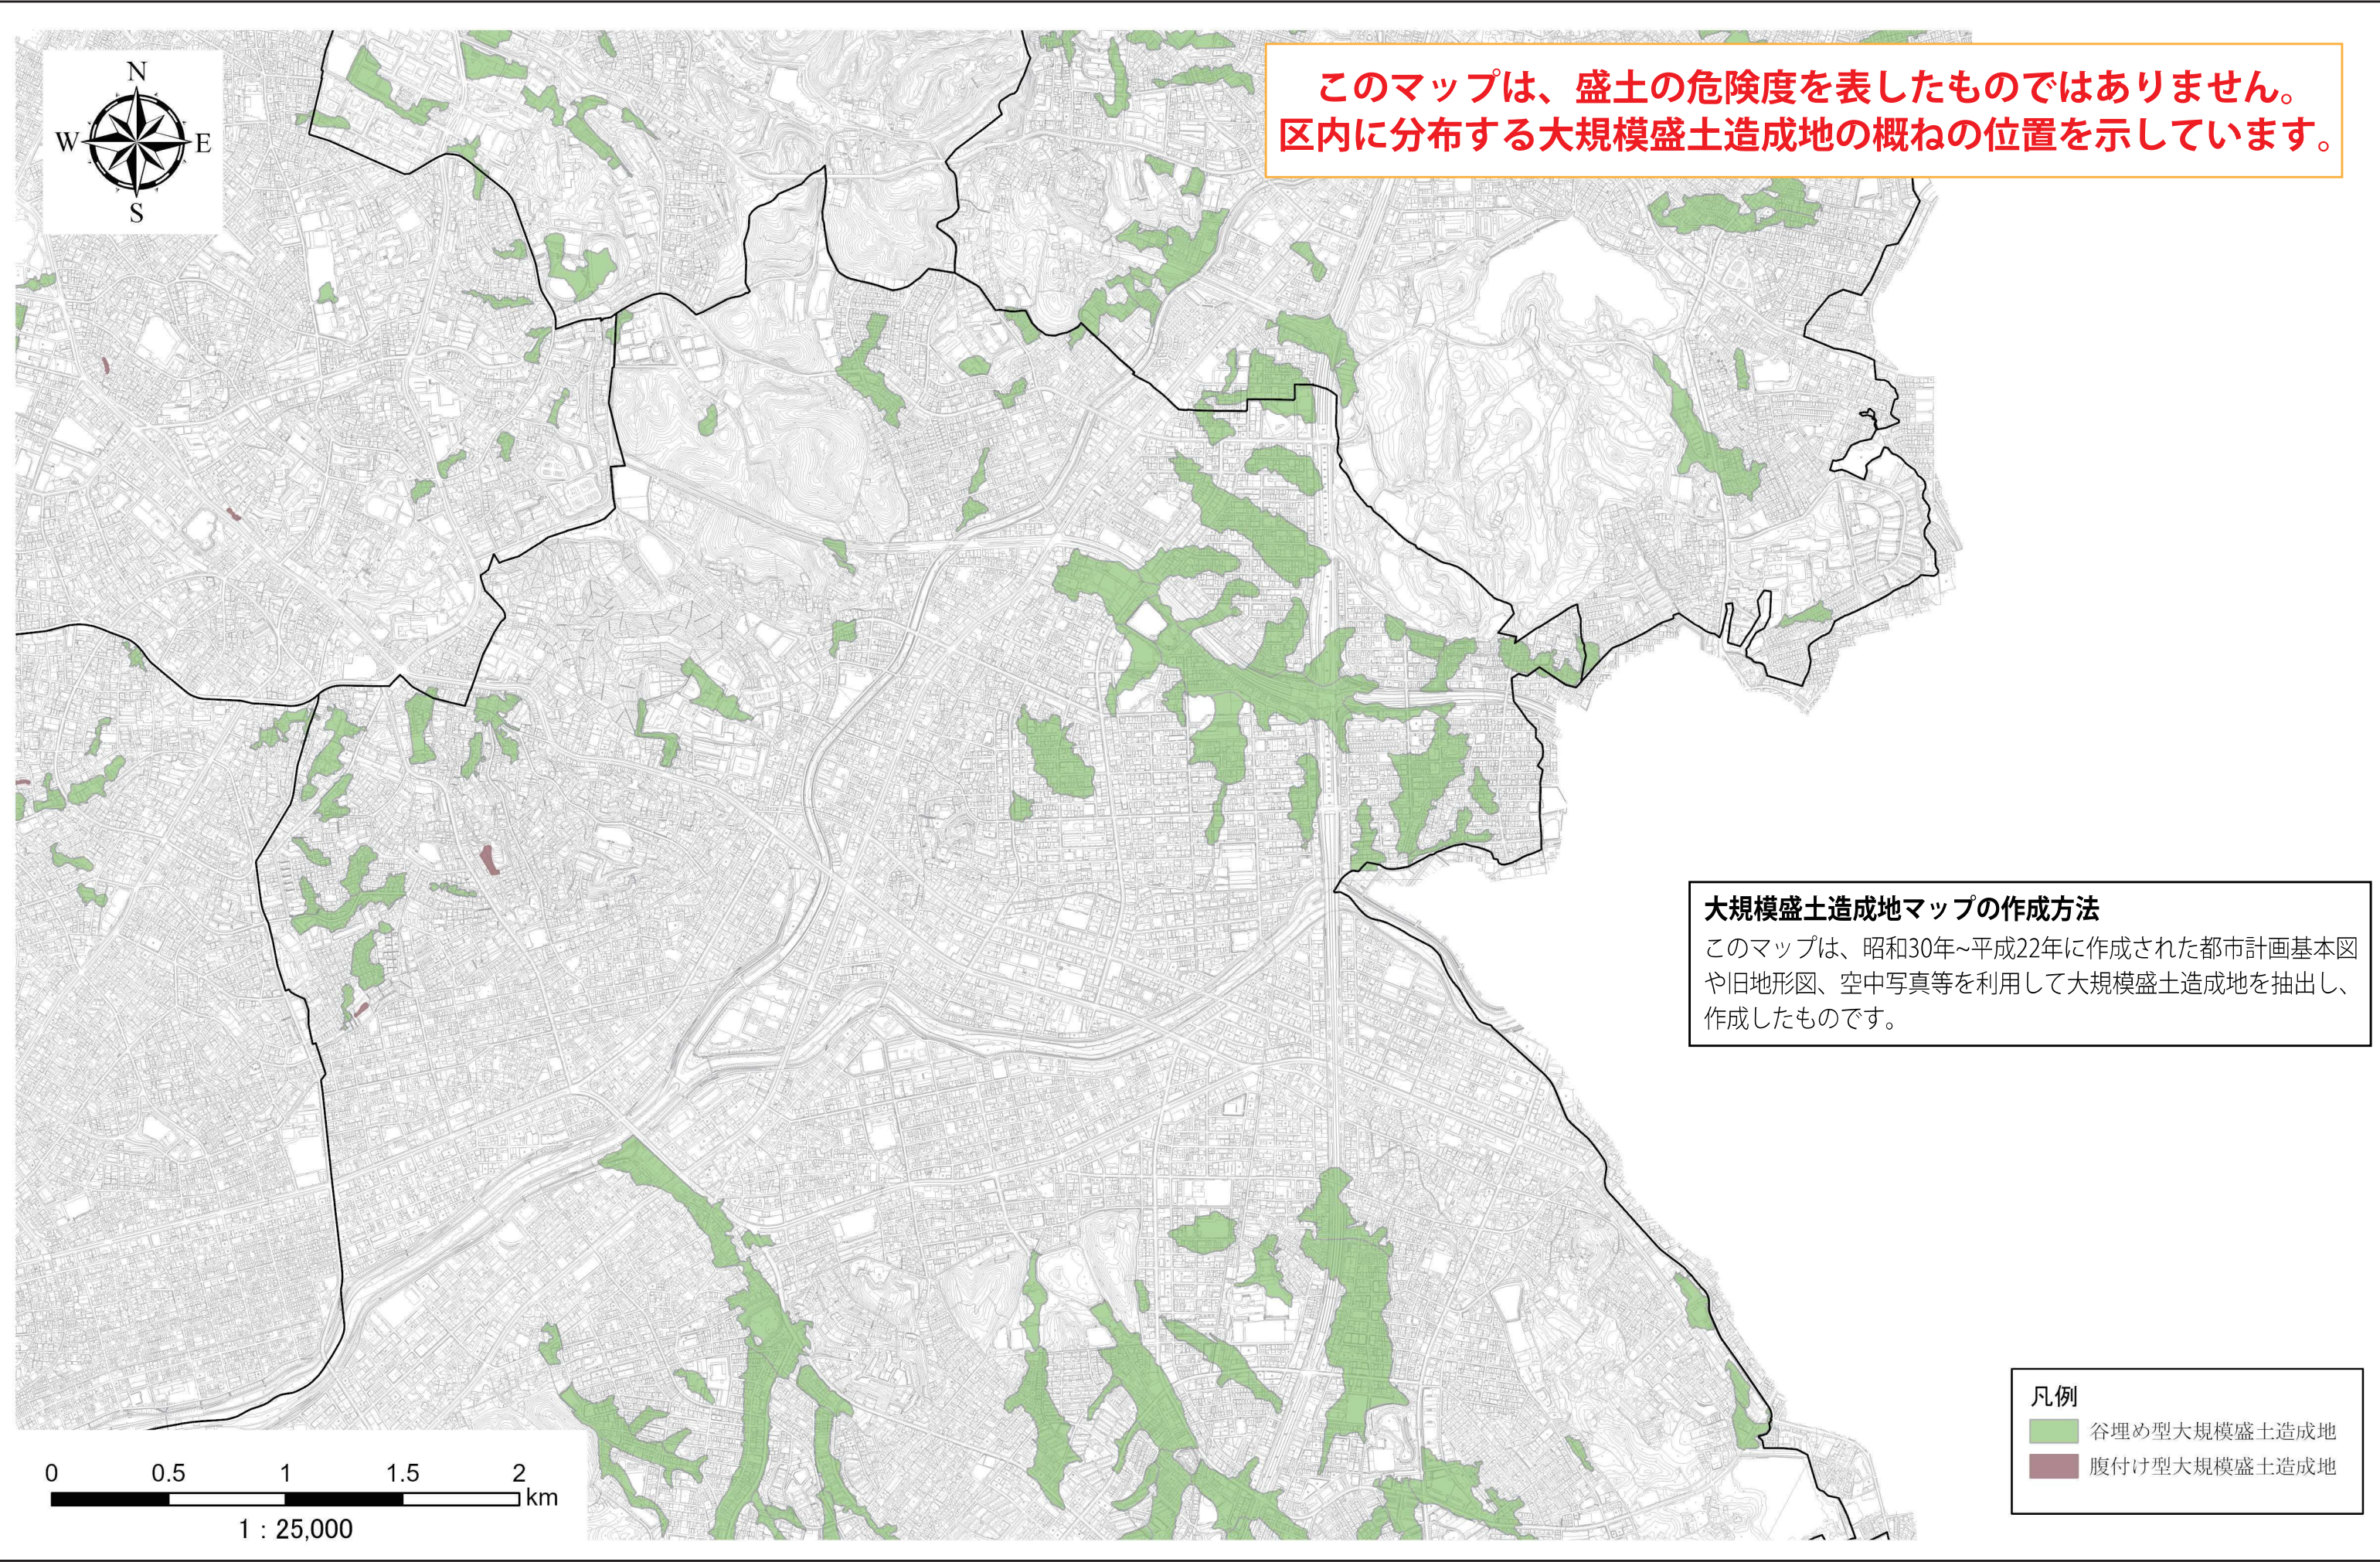
# 大規模盛土造成地マップ

名古屋市においても、宅地耐震化推進事業に基づいて平成23年度から大規模盛土造成地の調査を進めてきました。**このマップは、大規模盛土造成地が身近に存在するものであることを知っていただき、市民の皆さまの防災意識を高めていただくことを目的として平成25年から公表しています。**
