## 名古屋市の取組み

名古屋市(天白区南部版)

令和5年4月現在

# 大規模盛土造成地マップ

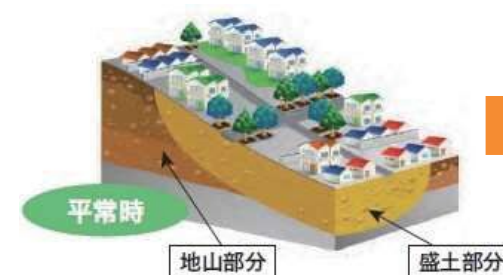
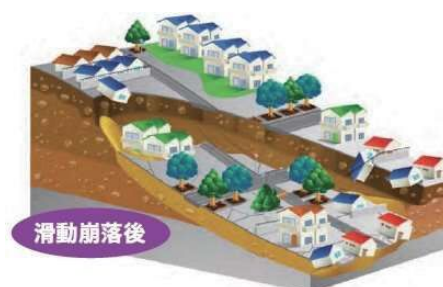
地震発生

滑動崩落とは、地震時に盛土造成地において、盛土全体または大部分が主として盛土底面部をすべり面とし旧地形に沿って流動、変動または斜面方向へ移動することです。
