## 名古屋市の取り組み

## 名古屋市(全区版)

令和5年4月現在

# 大規模盛土造成地マップ

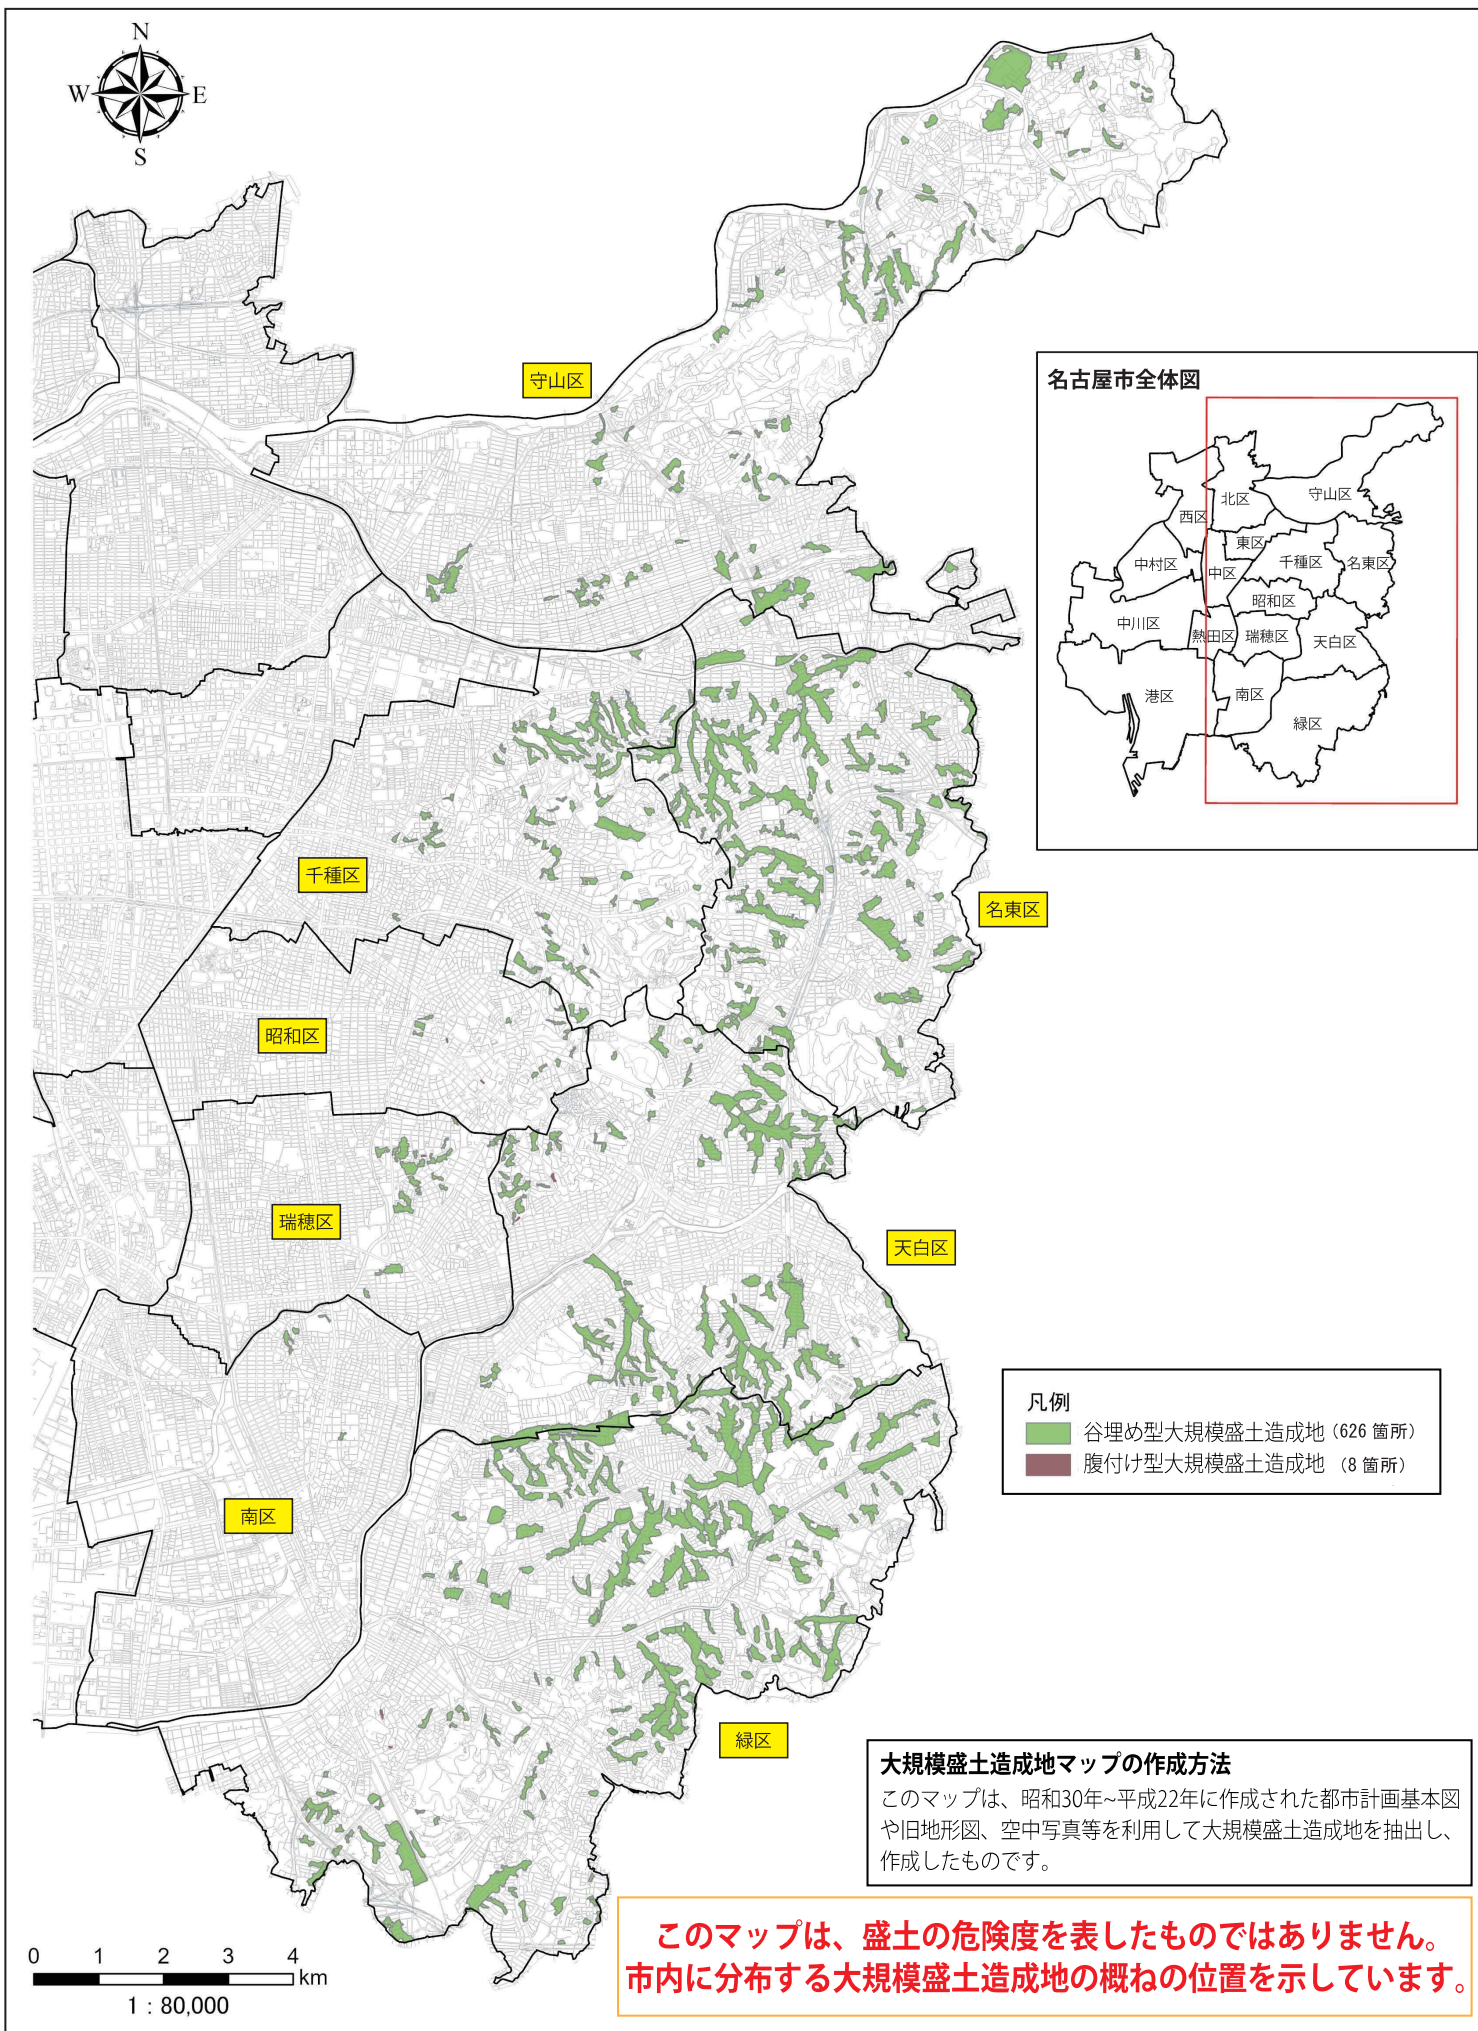
## 大規模盛土造成地マップ

○谷埋め型大規模盛土造成地  
谷を埋め立てた造成宅地で、盛土の面積が3,000㎡以上のもの

○腹付け型大規模盛土造成地  
傾斜地に盛土した造成宅地で、盛土する前の地盤の傾斜が20°以上、かつ、盛土の高さが5m以上のもの
