土地の利用履歴等調査概要  
(名古屋市営東芳野荘)

令和5年2月

## 1. 調査対象地

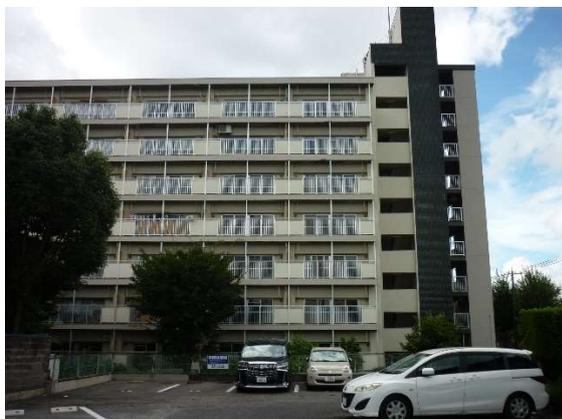
東方より調査対象地

名古屋市営東芳野荘として利用されている。

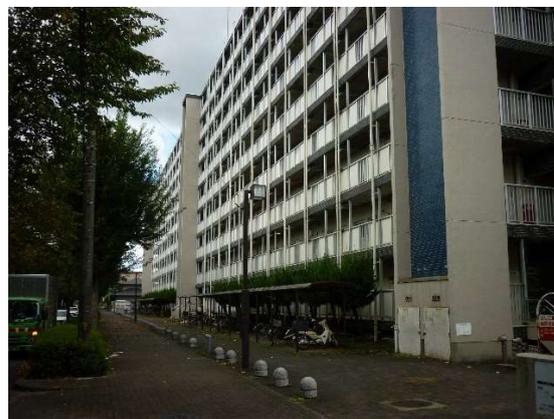
北西方より調査対象地

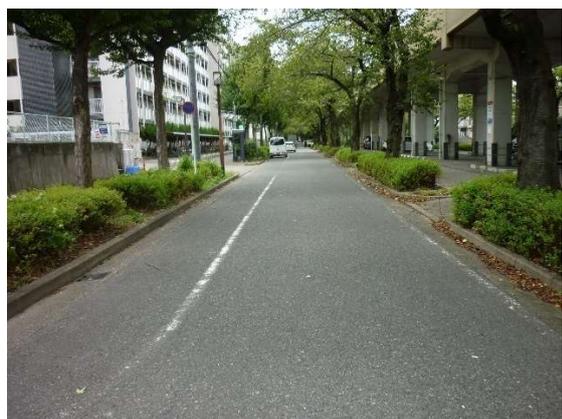
東方より北側道路

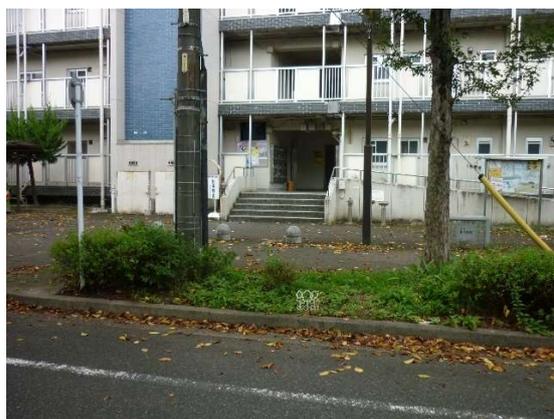
北方より調査対象地

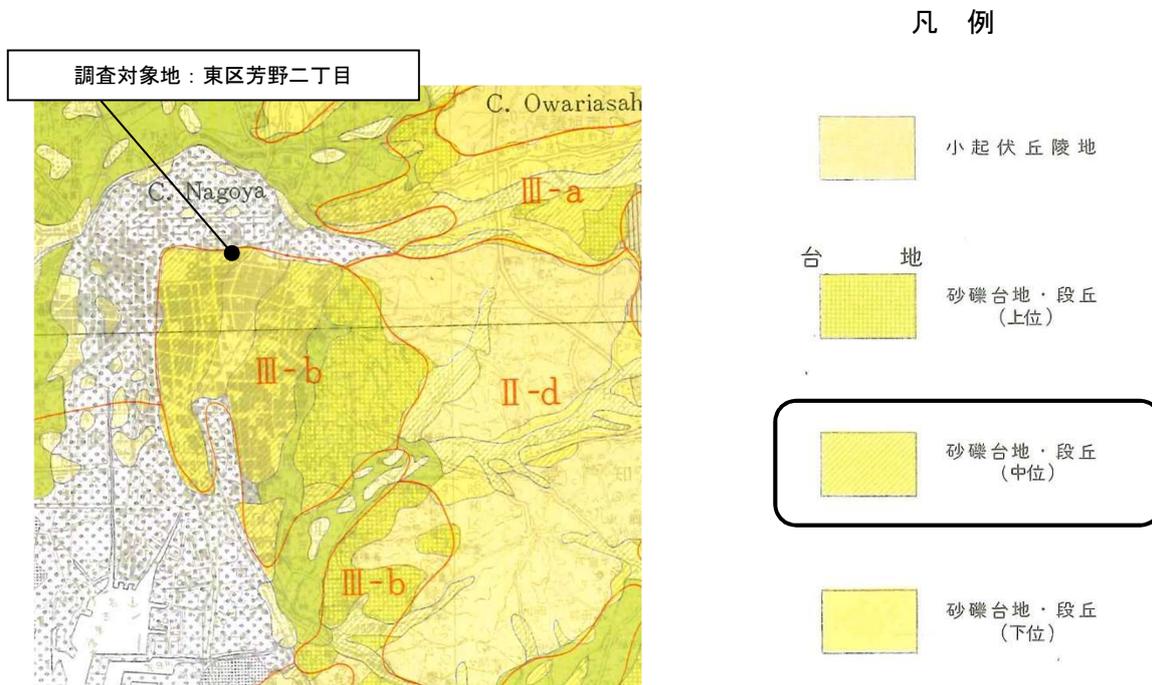
資料出典：土地分類図（愛知県）1974年 経済企画庁総合開発局国土調査課

下図に示されるとおり、調査対象地の地形地域区分は「名古屋東部台地」に属しており、概ね砂礫台地・段丘（中位）に位置する。

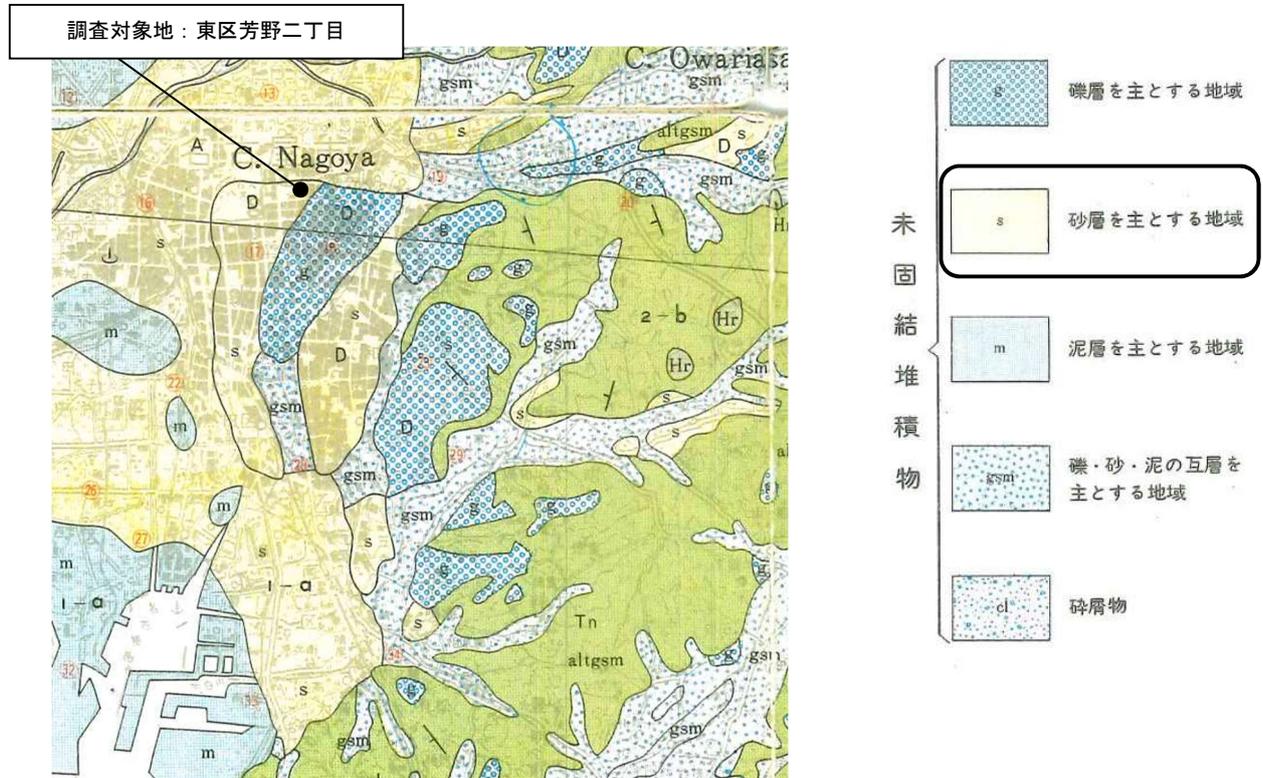
資料出典：土地分類図（愛知県）1974年 経済企画庁総合開発局国土調査課

下図に示されるとおり、調査対象地の表層地質は、大部分が砂・砂礫からなる沖積平野の部分、および大部分が砂・礫からなる洪積層、主に洪積台地をつくる砂層である「砂層を主とする地域」に位置する。

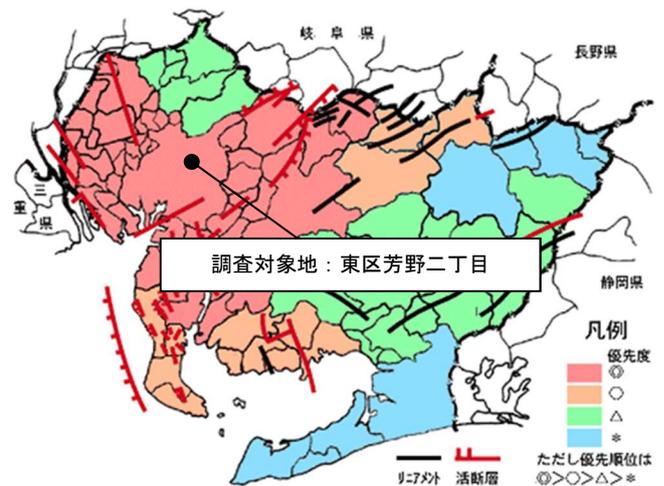
資料出典：愛知県ホームページ「直下型地震と活断層」より

調査対象地から東方約 17km 付近に猿投山北断層、北東方約 15km 付近に笠原断層が見られる。これらを含む屏風山・恵那山－猿投山断層帯について、「愛知県内活断層図」で、調査対象地において予測される震度は 6 強であることが確認された。
