## 土地利用履歴等調査報告書

## 調査対象地の評価

愛知県名古屋市中区三条 2 丁目サイト 土地利用履歴調査

# 地質調査等報告書

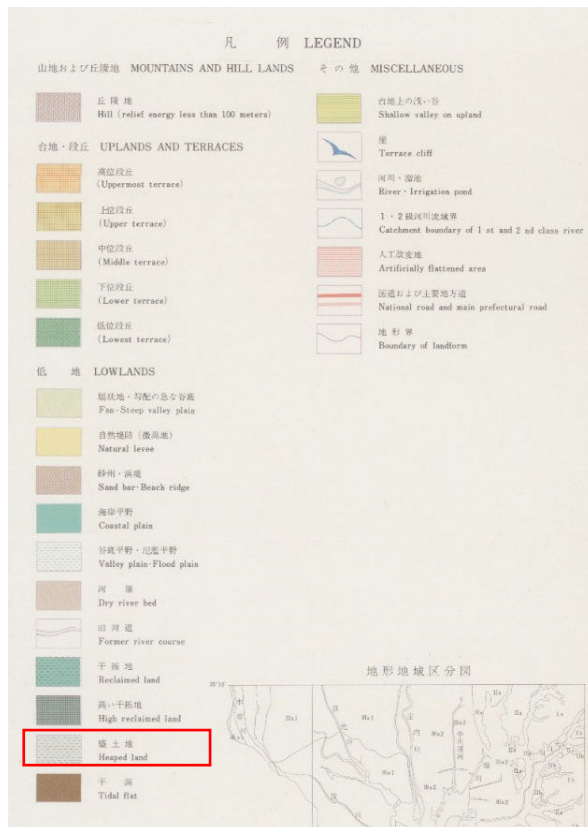
地形分類図（国土地理院）

土地分類調査結果図より、調査対象地はいずれも「盛土地」に位置する。

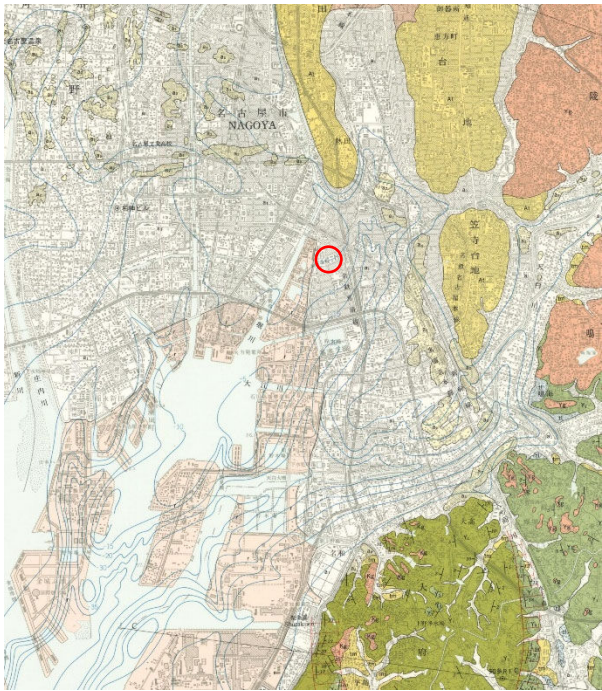
表層地質図（国土地理院）

表層地質図より、調査対象地は、いずれも「砂・礫及びシルト」に該当している。  
調査対象地からわずかに西側は、埋立地となっている。

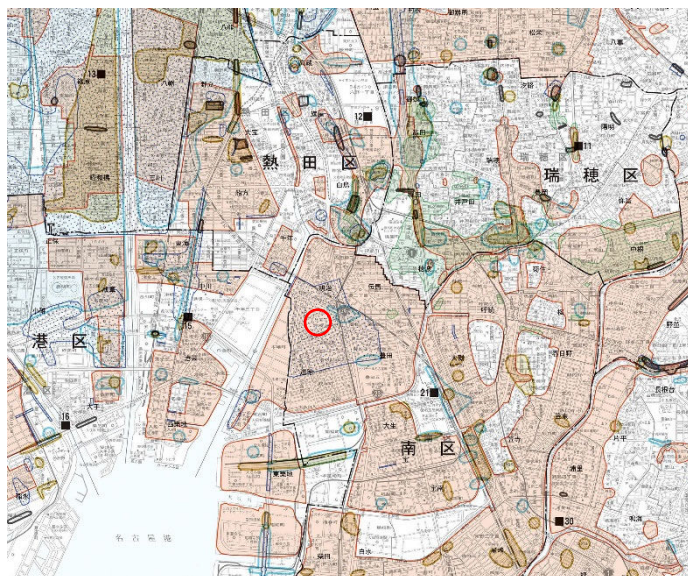
名古屋市浸水実績図（名古屋市緑政土木局）

名古屋市浸水実績図（名古屋市緑政土木局）によると、調査対象地は、平成12年9月11日～12日に発生した東海豪雨、平成25年9月4日に発生した集中豪雨により浸水が発生したことを確認した。

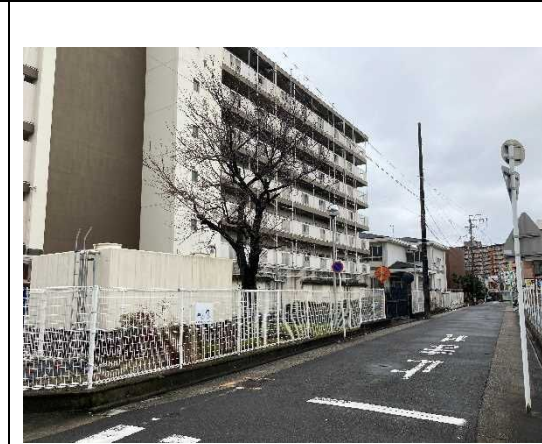
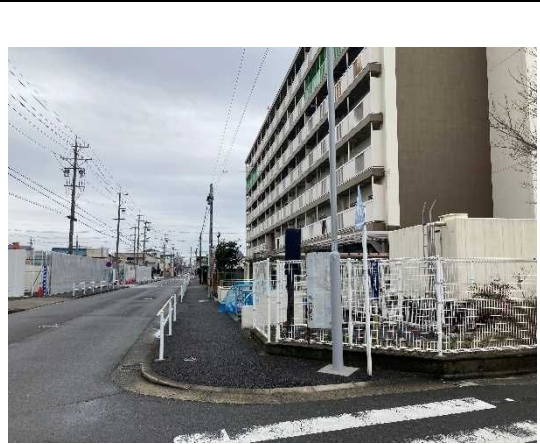
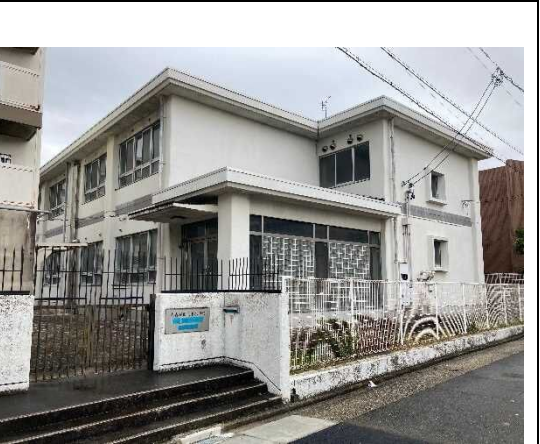
| 土地の利用状況 | <ul style="list-style-type: none"> <li>・調査対象地には、市営氷室荘 1 棟が立地している。1 階は名古屋市上下水道局が使用しており、2 階以上は住居となっている。</li> <li>・敷地の概ね全体が建物及び舗装等によって被覆されている。</li> </ul> |
