# 第3章

## 特別史跡名古屋城跡の本質的価値

## 3-1 本質的価値

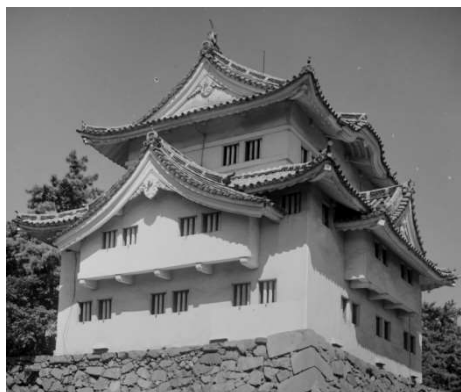
写真 3-6 東南隅櫓（昭和初期）

| 名称 | | | 概要 |
|---|---|---|---|
| | 建造物等 | 東南隅櫓<br>＜重要文化財＞ | ・ 慶長 17 年（1612）頃完成、二重三階（416.52 m <sup>2</sup> ）、本瓦葺<br>・ 辰巳櫓ともいわれる。完成当時の姿を伝える櫓で、鬼瓦などに三葉葵の紋がみられる。軍事用の「石落し」を張り出して屋根をつけた破風がある。上層屋根の東側は唐破風となっている。<br>・ 昭和 25 年（1950）重要文化財に指定されている。 |

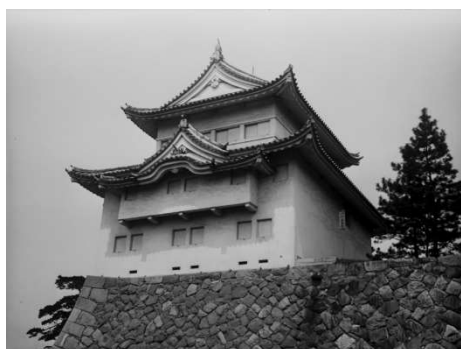
写真 3-8 西南隅櫓（昭和初期）

| 名称 | | | 概要 |
|---|---|---|---|
| | | | ・ 慶長 17 年（1612）頃完成、二重三階（416.52 m <sup>2</sup> ）、本瓦葺<br>・ 未申櫓ともいわれる。西、南両面には、鬼瓦などに菊花紋がみられる。東南隅櫓と同様に「石落し」を張り出して屋根をつけた破風があるが、西南隅櫓では南面が唐破風になっている。<br>・ 昭和 25 年（1950）重要文化財に指定されている。 |

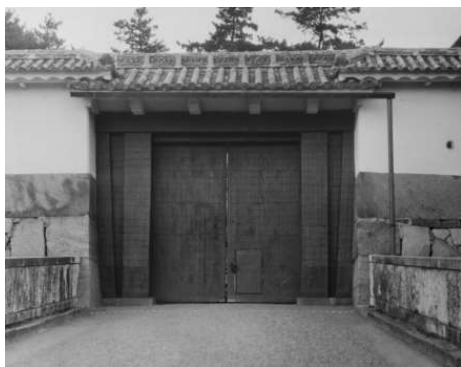
写真 3-10 本丸表二之門  
（昭和初期）

| 名称 | | | 概要 |
|---|---|---|---|
| | | 本丸表二之門<br>＜重要文化財＞ | ・ 慶長 17 年（1612）頃完成、高麗門、屋根切妻造、本瓦葺<br>・ 本丸南側にある大手枳形の外門で門脇の土堀も築城当時のものである。<br>・ 昭和 25 年（1950）重要文化財に指定されている。 |

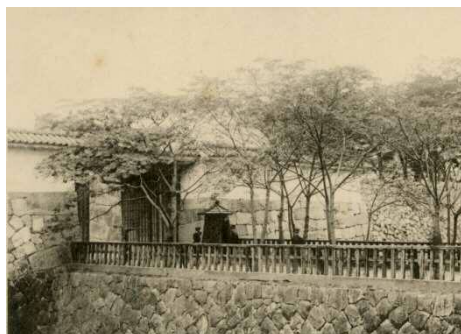
写真 3-12 旧二之丸東二之門  
（明治前期）  
「歩兵第六連隊絵葉書」 個人所蔵

| 名称 | | | 概要 |
|---|---|---|---|
| | | | ・ 高麗門、屋根切妻造、本瓦葺<br>・ 慶長 17 年（1612）頃完成（旧二之丸東二之門）<br>・ かつては二之丸東二之門跡にあり、愛知県体育館建設のため昭和 38 年（1963）に解体したが、昭和 47 年（1972）に解体後保管していた部材を替えることなく現在地の本丸東二之門跡に移築した。<br>・ 昭和 50 年（1975）重要文化財に指定されている。 |

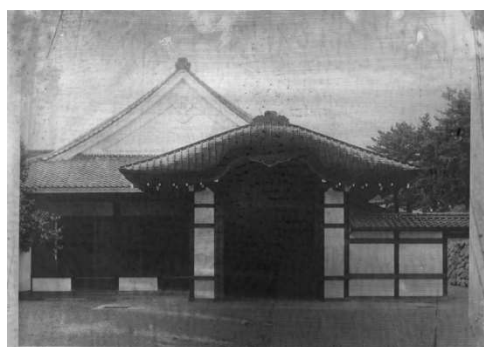
写真 3-15 本丸御殿  
（玄関・車寄外観）

| 名称 | | | 概要 |
|---|---|---|---|
| (Ⅱ) 本質的価値の理解を促進させる諸要素 | 復元建造物 | 本丸御殿<br>※復元整備中（一部公開） | ・ 木造平屋建（書院造）、延床面積：約3,100m <sup>2</sup> 、復元時代設定：寛永期<br>・ 昭和 20 年（1945）の空襲で焼失したが、平成 21 年（2009）より復元整備に着手している。<br>・ 復元整備は工期が 3 期 10 年であり、原則として旧来の材料・工法により進めている。<br>・ 本丸御殿の中には、重要文化財旧本丸御殿障壁画の復元模写を据えている。 |

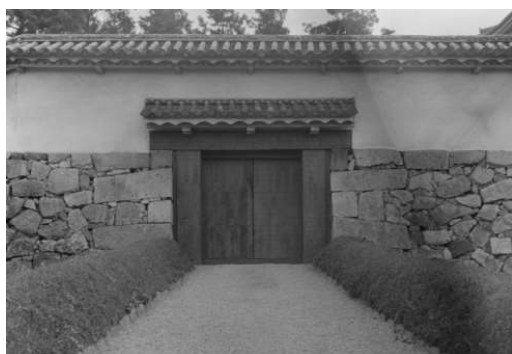
写真 3-19 不明門（昭和初期）

| 名称 | | | 概要 |
|---|---|---|---|
| | | 不明門 | ・ 大天守閣東の土堀の中に組み込まれた埋門<br>・ 本丸北側と御深井丸をつなぐ門であるが、厳重に施錠され「あかずの門」と呼ばれていた。<br>・ 昭和 20 年（1945）の空襲で焼失したが、昭和 53 年（1978）に復元され、現在は通用門として利用されている。 |

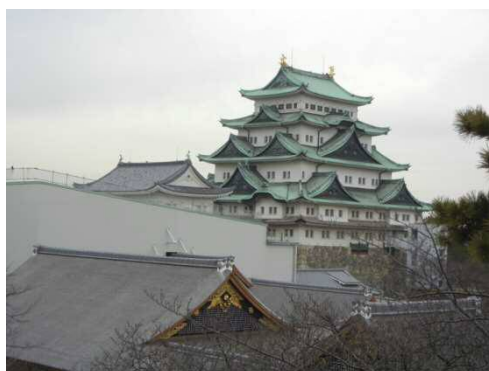
写真 3-22 天守閣（現在）

| 名称 | | 概要 |
|---|---|---|
| (Ⅱ) 本質的価値の理解を促進させる諸要素 | 外観復元建物 | ・大天守閣：地下 1 階地上 7 階建・鉄骨鉄筋コンクリート造・延床面積：5431.73 m <sup>2</sup><br>・小天守閣：地下 1 階地上 3 階建・鉄骨鉄筋コンクリート造・延床面積：1347.71 m <sup>2</sup><br>・橋台：延長 42m、大天守閣と小天守閣を連結し、石垣上に土塀を設けて通路の防御とし、外部に面する西側には軒桁に 30cm 余りの檜の穂先を並べた忍び返し（剣塀）をつけている。<br>・昭和 20 年（1945）の空襲で焼失したが、市民の機運の高まりにより昭和 34 年（1959）に再建した。<br>・昭和 37 年（1962）に博物館相当施設の指定を受けており、旧本丸御殿障壁画や史資料などを展示する展示収蔵施設としている。 |

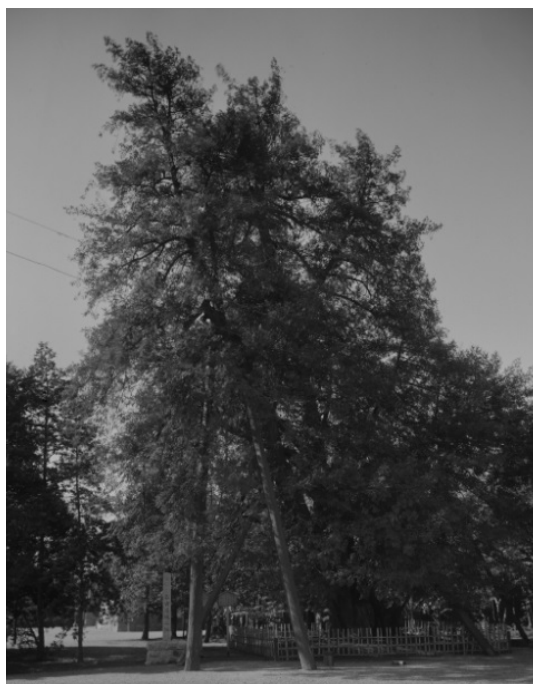
写真 3-39 名古屋城のカヤ（昭和初期）

| 名称 | | 概要 |
|---|---|---|
| | 名古屋城のカヤ<br>＜天然記念物＞ | <ul style="list-style-type: none"> <li>樹高：15.44m、目通り：11.8m、根本周：9.5m</li> <li>葉張り：北11.1m、東10.2m、南12.7m、西12.3m（平成24年3月時点）</li> <li>樹齢 600 年以上と推定されており、築城当時（1610 年頃）には既に巨木となっていたと考えられ、『金城温古録』に「慶長御普請の時にも残し置かれしにや」とその記述がみられる。</li> <li>昭和 7 年（1932）国の天然記念物に指定されている。</li> </ul> |

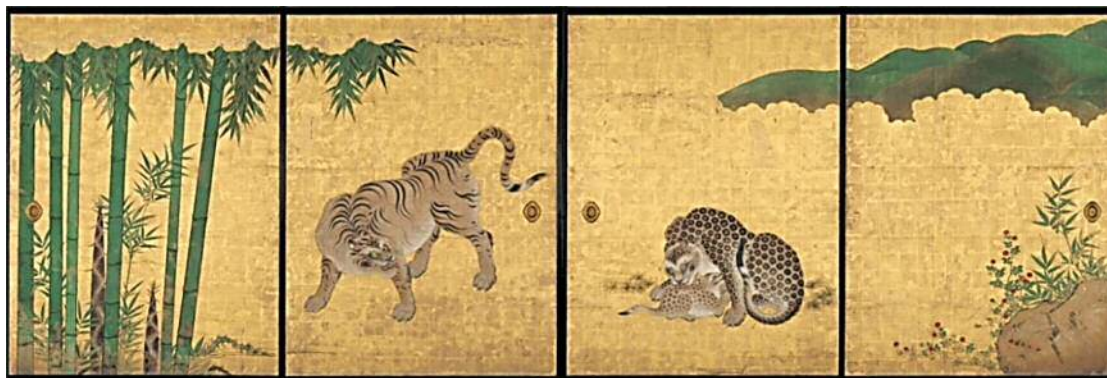
写真 3-52 重要文化財 旧本丸御殿障壁画 竹林豹虎図（襖絵、玄関一之間東側）

| 名称 | | 概要 |
|---|---|---|
| (I) 本質的価値を構成する諸要素 | 補完する諸要素 | <p>旧本丸御殿障壁画<br/>＜重要文化財＞</p> <ul style="list-style-type: none"> <li>・狩野貞信や狩野探幽など日本画史上最大の画派「狩野派」の絵師たちにより描かれたもの。</li> <li>・本丸御殿完成時に描かれた慶長期のものと、上洛殿等増築時に描かれた寛永期のものに大別される。</li> <li>・昭和 20 年（1945）の空襲の際に本丸御殿から取り外され、御深井丸にある乃木倉庫等に避難され焼失を免れたものが現存している。</li> <li>・紙と木という脆弱な素材で構成されており、顔料の剥落や剥離、画面の亀裂等が生じやすいため、定期的な保存修理が必要である。</li> <li>・昭和 25 年（1950）、昭和 30 年（1955）、昭和 31 年（1956）に重要文化財に指定されている。</li> <li>・重要文化財指定内訳<br/>襖絵 73 枚 144 面、戸襖絵 45 枚 45 面、障子腰貼付絵 76 枚 76 面、杉戸絵 32 枚 66 面、天袋襖絵 16 枚 16 面、室内天井板絵 331 面、入側天井板絵 369 面</li> </ul> |

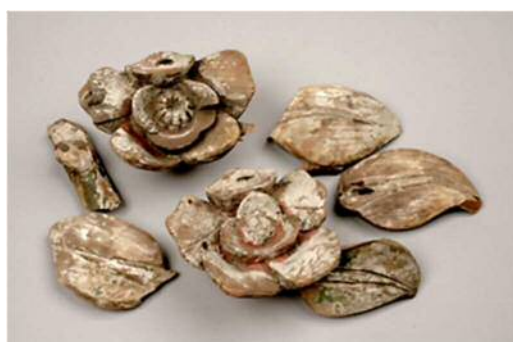
写真 3-55 旧本丸御殿 欄間彫刻破片

| 名称 | | 概要 |
|---|---|---|
| | | <p>旧本丸御殿欄間彫刻<br/>破片</p> <ul style="list-style-type: none"> <li>・旧本丸御殿の欄間破片として名古屋城に伝えられてきたものである。</li> <li>・戦前何らかの要因で脱落し別置されていたため、昭和 20 年（1945）の本丸御殿焼失時にも失われなかったと考えられる。</li> <li>・拓本や実測図・「ガラス乾板写真」等との比較から本丸御殿に取り付けられていたものであることが場所も含めて特定できる。</li> </ul> |
