調査結果（工事振動）

振動

千種台地区住宅整備事業15年度環境影響評価事後調査委託報告書（平成16年3月）

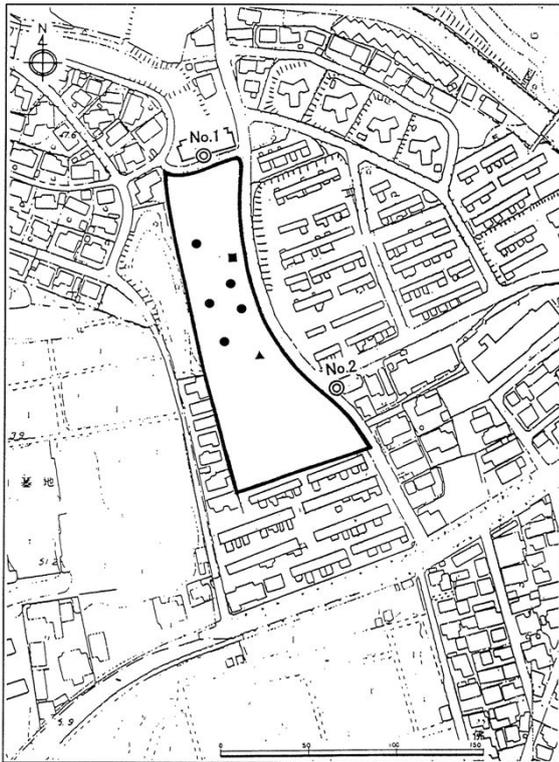
霞ヶ丘荘（造成工事 午前）

凡 例	
●	バックホウ
▲	コンクリートミキサー車
■	ブルドーザ
◎	調査地点

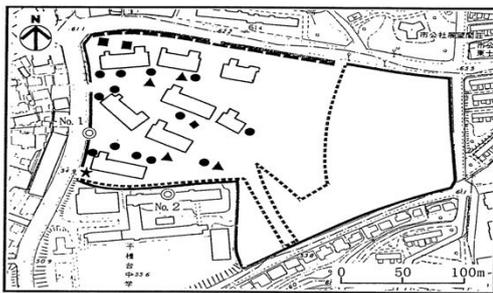
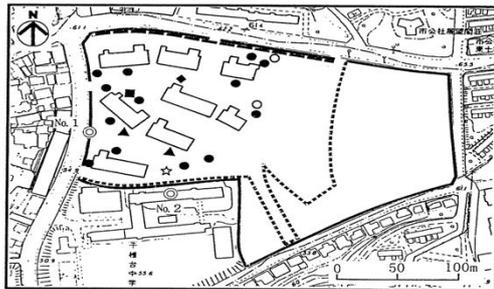
はざま荘 (外構工事)

午 前
(11:00~11:10)

午 後
(14:00~14:10)

凡 例	
◎	調査地点
●	バックホウ
▲	ダンプトラック
■	トラッククレーン
◆	ブルドーザ
★	ラフタークレーン
☆	ホイールローダ
○	コンクリートミキサー
-----	仮囲い H=1.8m (ネットフェンス)
-----	仮囲い H=3.0m (万能板鉄柵)

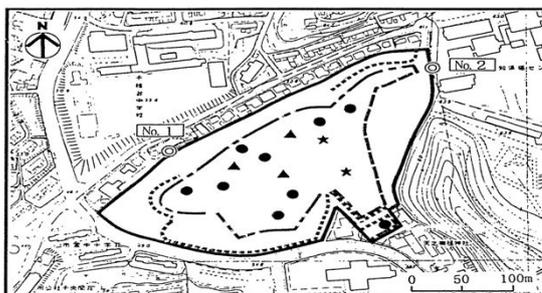
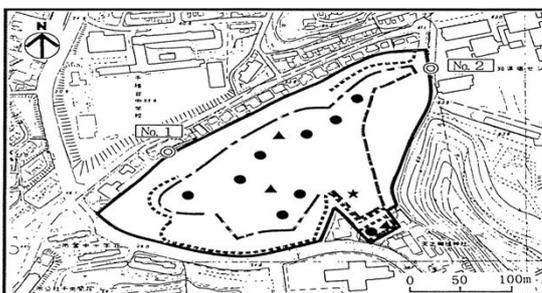
金児荘 (除却工事)

午 前
(11:00~11:10)

午 後
(14:00~14:10)

凡 例	
◎	調査地点
●	コンクリート破壊機
▲	バックホウ
★	ダンプトラック
-----	仮囲い (ガードフェンス)
-----	仮囲い H=3.6
-----	仮囲い H=5.4
