名古屋市公共下水道  
平田水処理センター

事後調査結果中間報告書  
(工事中)  
(その5)

(下水道終末処理場の建設)

令和7年9月

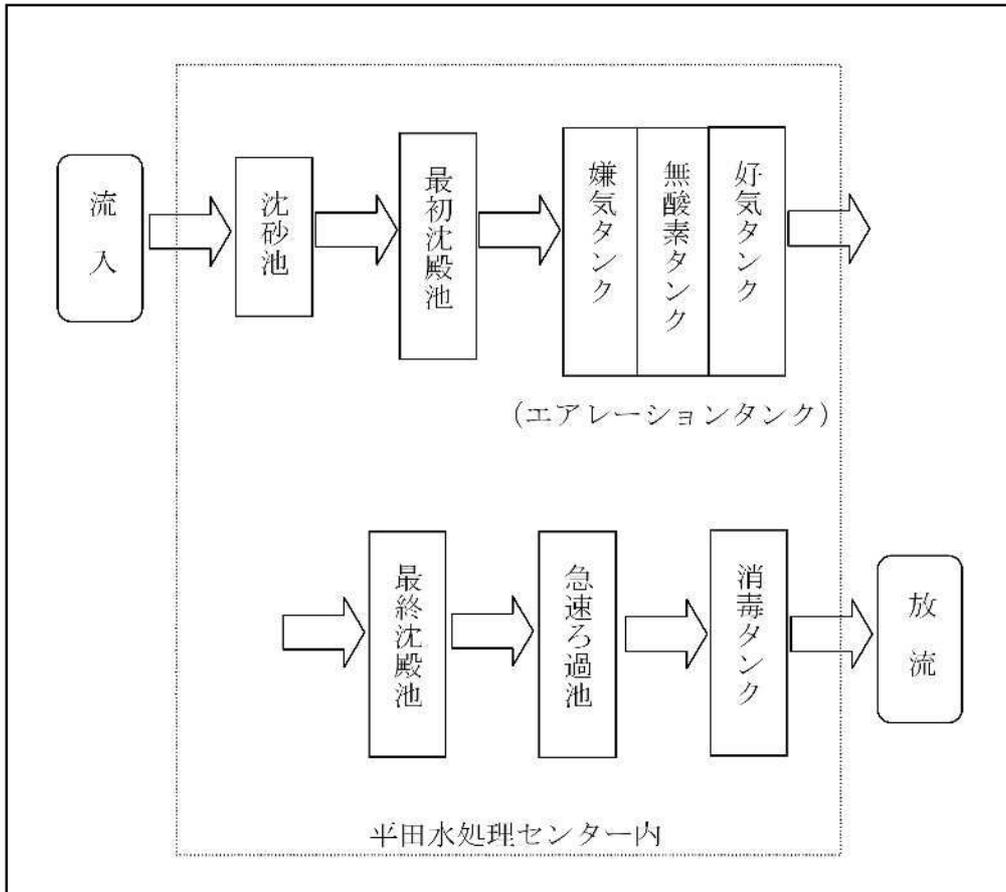
図 3-2 処理フロー

- (1) 計画位置：名古屋市西区丸野二丁目地内（図 3-1）
- (2) 敷地面積：約 37,000m<sup>2</sup>
- (3) 計画処理区域：西区、北区の庄内川以北の区域（1,335ha）
- (4) 計画処理人口：102,000人
- (5) 計画下水量：80,000m<sup>3</sup>/日
- (6) 下水排除方式：分流式
- (7) 処理方式：嫌気・無酸素・好気法（図 3-2）
- (8) 放水口の位置：別紙のとおり（図 3-3）

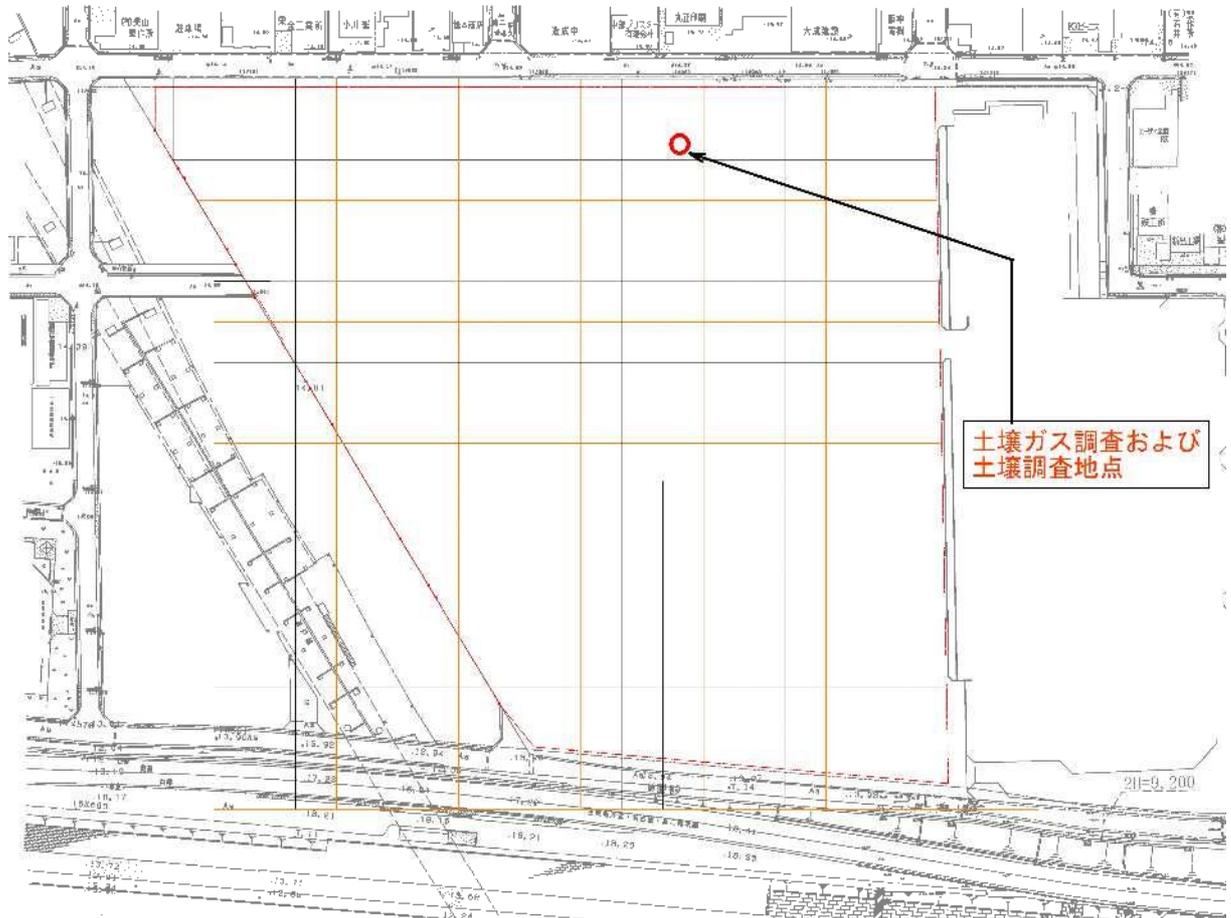
図 7-1 土壌ガス調査及び土壌調査地点

調査地点は図 7-1 に示すとおりである。

注) 図中の赤線は平田水処理センターの施設建設予定範囲を示す。

土壌調査により地表から 10m 深度まで、VC をはじめとした VOC による汚染を確認でき、土壌ガス調査においても VC をはじめとした VOC が検出されたことから、土壌ガス調査によって土壌の VC 汚染を検出が可能だと明らかとなった。

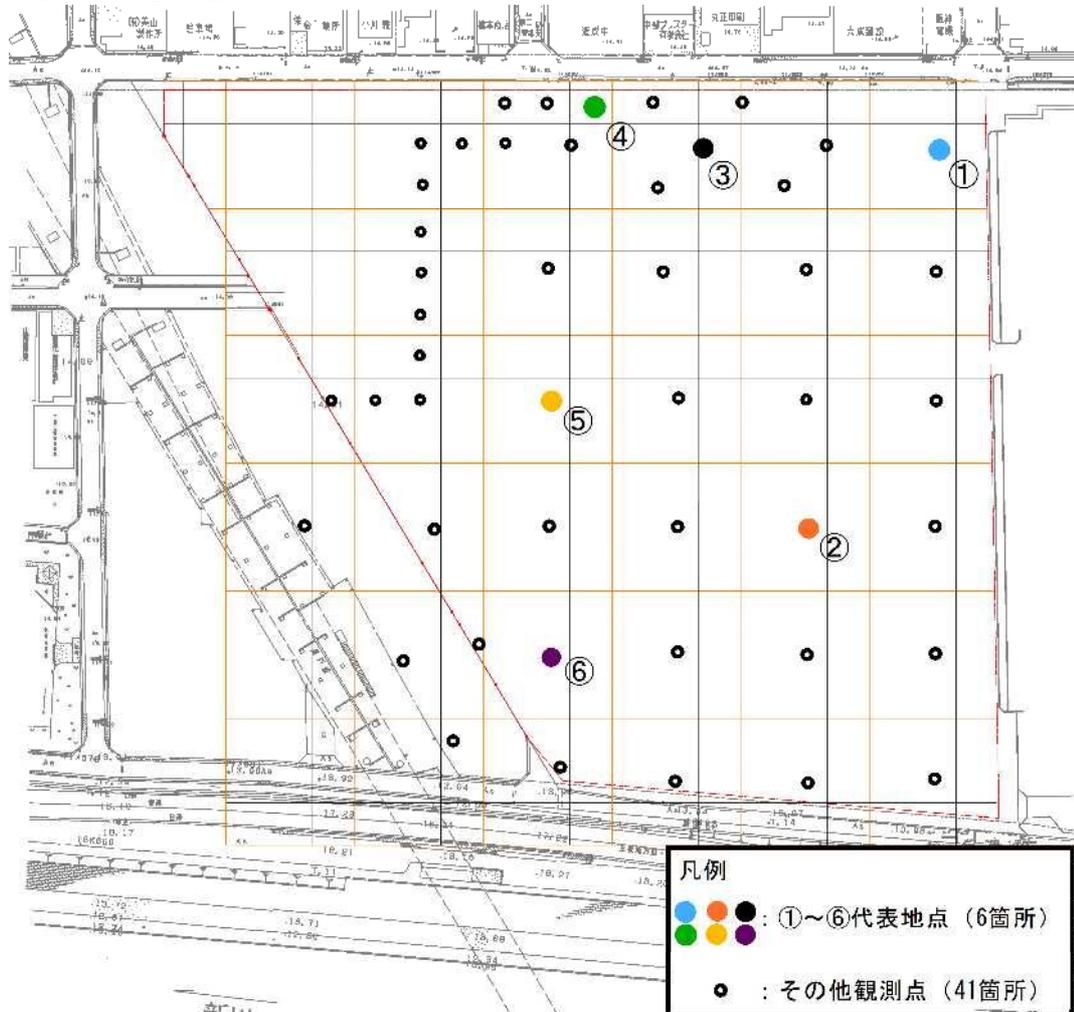
図7-2 観測井戸設置箇所

図7-2に示す第一帯水層観測井戸47箇所

(そのうち①～⑥で示す箇所が調査結果における代表6箇所)

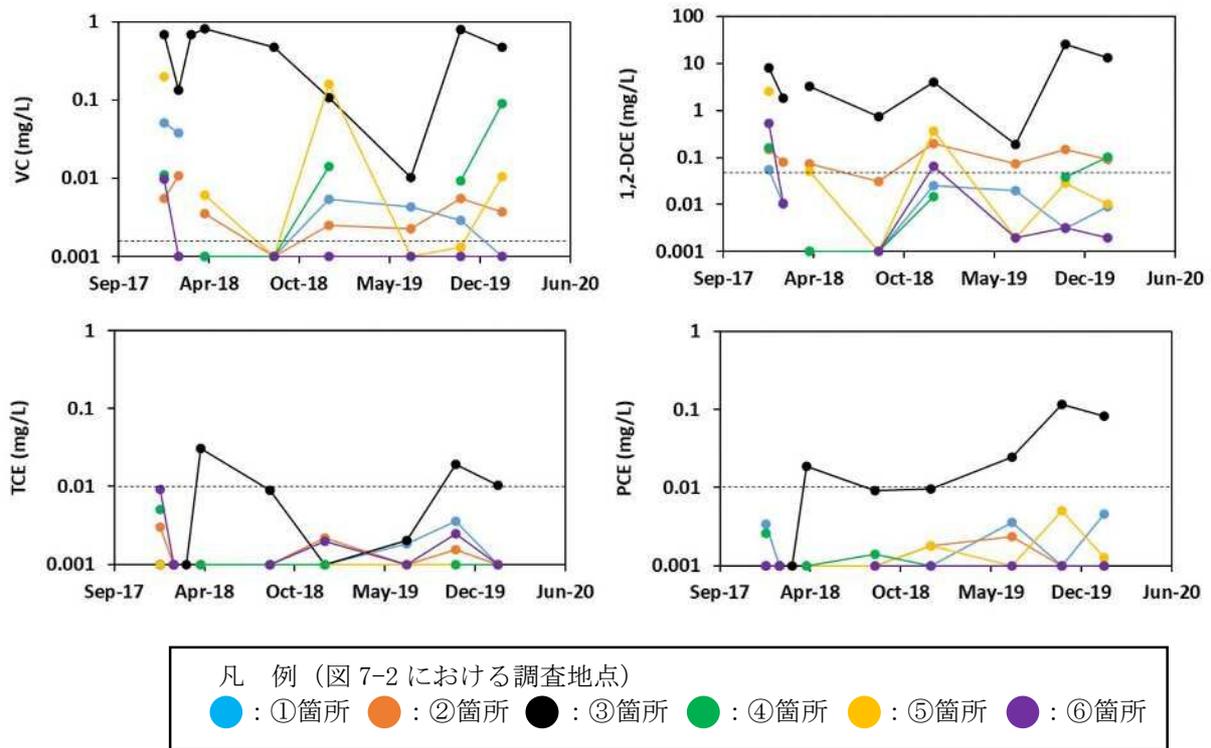
図 7-3 各種 VOC 濃度の経時変化

事業予定地内の 47 箇所の第一帯水層観測井戸の VOC 濃度の経時変化を調査した。2 年間の第一帯水層 VOC 調査の結果、47 箇所の第一帯水層井戸の内、VC 濃度が地下水環境基準値 0.002mg/L を超過した井戸は 15 箇所（32%）存在していた。

図 7-3 に代表 6 箇所のデータを示す。なお代表地点は図 7-2 に①～⑥で示す 6 箇所である。

VC は VC 親物質（1,2-ジクロロエチレン（1,2-DCE）、トリクロロエチレン（TCE）、テトラクロロエチレン（PCE）等）が分解される過程で生成される物質であり、VC 親物質の浄化が完了しても、VC の浄化には至っていない可能性がある。

本調査結果においても、VC 親物質が地下水環境基準値を下回っている井戸においても地下水環境基準値を超過した VC が観測され、VC 親物質が浄化された箇所において VC が残存・蓄積している可能性が示唆された。

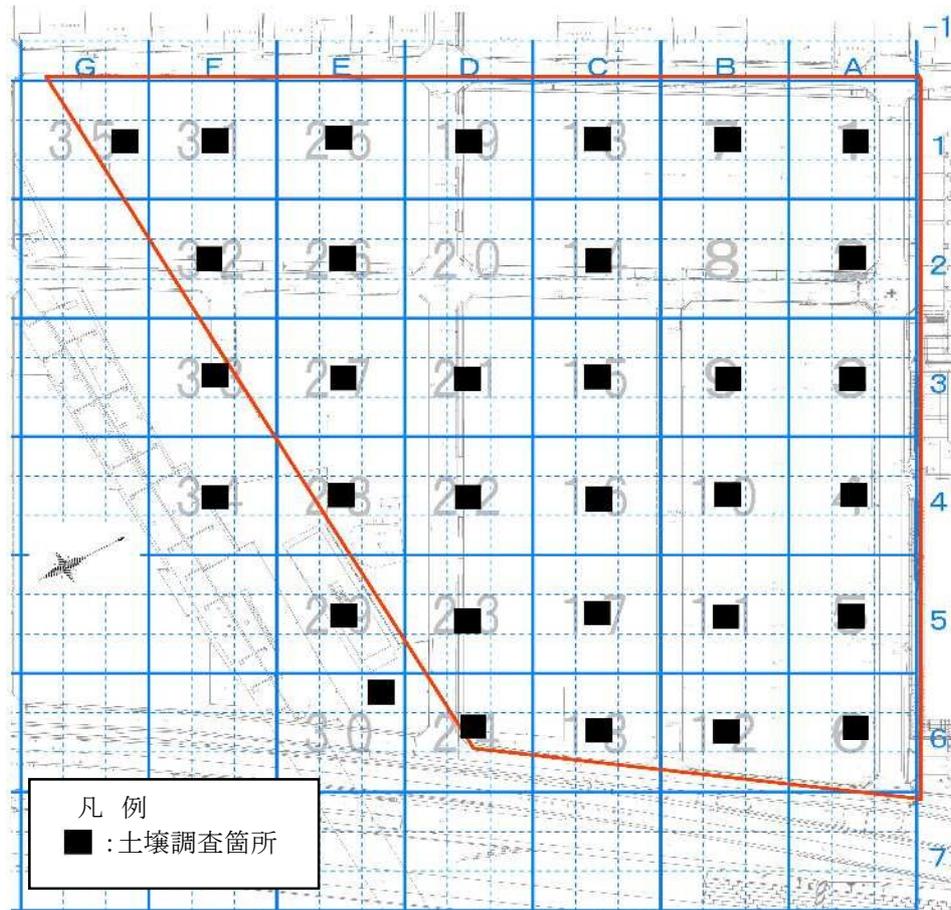
図 7-4 R4 土壌調査箇所

図 7-4 に示す 33 箇所において、

- ・第 1、第 2 帯水層間の粘性土層
- ・第 2、第 3 帯水層間の粘性土層

の 2 つの深度の土壌試料の採取を行った。

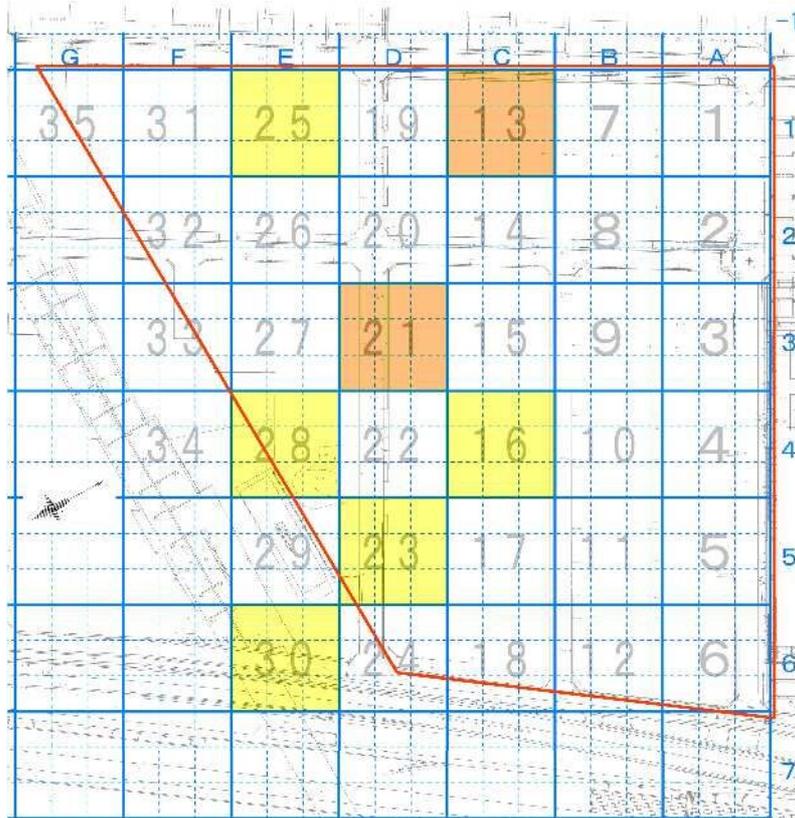
図 7-5 土壌調査による VOC 汚染状況

30m×30m 区画において、33 区画のうち 7 区画の基準不適合区画が存在していた。

注)図 7-5 は R4 土壌調査において、いずれかの VOC 物質が基準不適合であった区画を示す。図 7-6～図 7-8 には VOC 物質ごとの基準不適合区画を示す。

凡 例	
	: 第二溶出量基準不適合区画
	: 土壌溶出量基準不適合区画

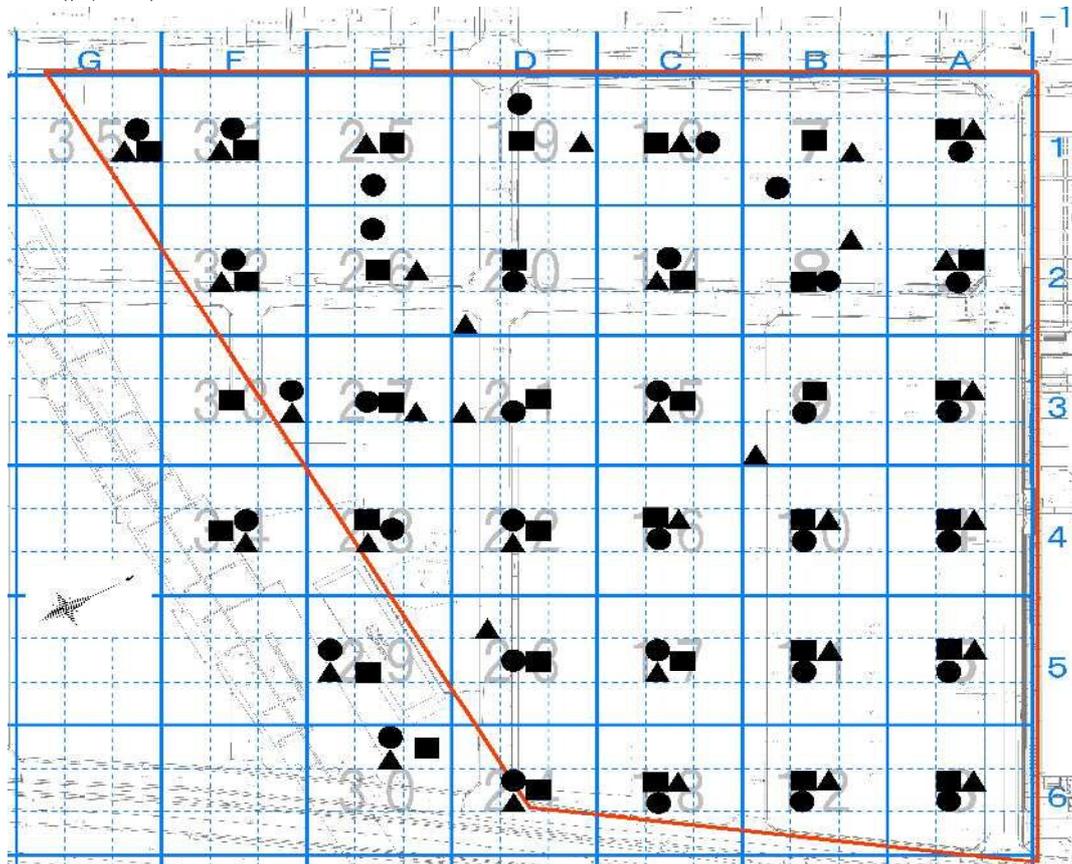
図 7-9 R4 地下水調査箇所

30m×30m に区切った全 35 区画の第 1・第 2・第 3 帯水層の観測井 計 105 箇所  
(図 7-9)

● : 第 1 帯水層観測井 ▲ : 第 2 帯水層観測井 ■ : 第 3 帯水層観測井

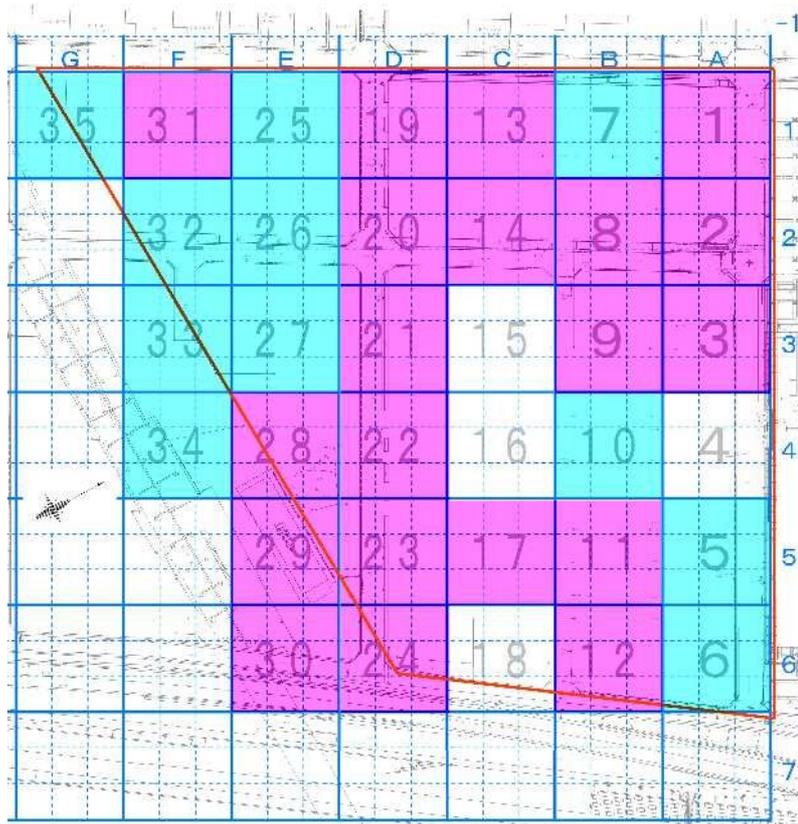
図 7-10 地下水調査による VOC 汚染状況

30m×30m 区画において、35 区画のうち 31 区画の基準不適合区画が存在していた。

注)図 7-10 は R4 地下水調査において、いずれかの VOC 物質が基準不適合であった区画を示す。図 7-11～図 7-15 には VOC 物質ごとの基準不適合区画を示す。

凡 例	
■ (pink)	: 第二地下水基準不適合
■ (cyan)	: 地下水基準不適合

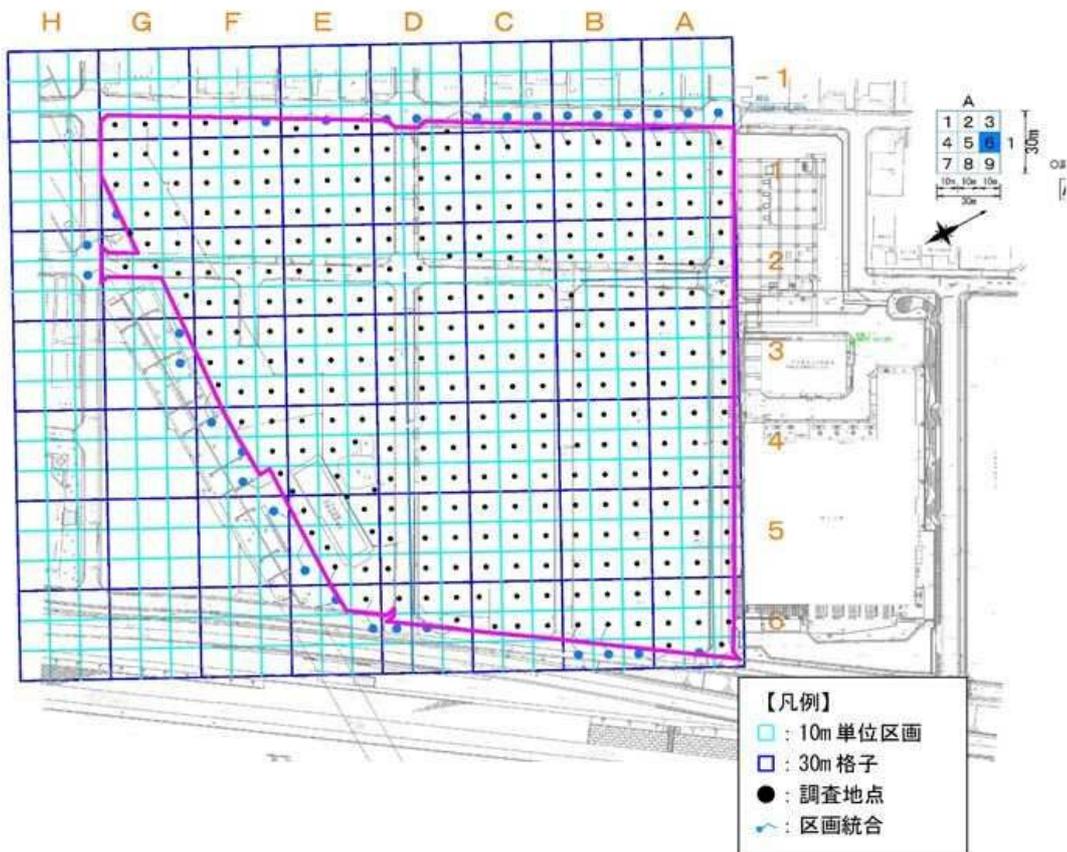
図 7-16 土壤ガス調査地点

事業予定地内を 10m×10m に区切った全 303 区画の中心地盤面  
(図 7-16)

対象箇所において約 1.0m の掘削を行い、0.8m の採取管を設置。採取した土壤ガスについて、VOC の濃度を測定した。

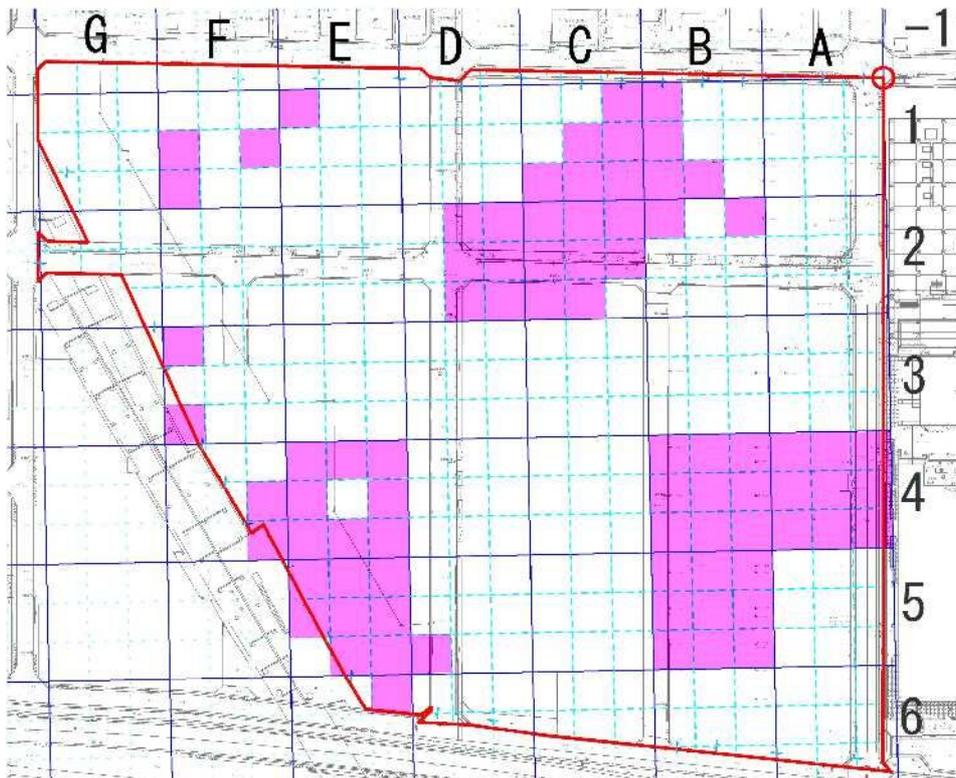
図 7-17 土壌ガス VOC 検出区画

調査結果を表 7-5 および図 7-17～図 7-25 に示す。事業予定地を対象とした 303 区画のうち、80 区画において、いずれかの VOC を含む土壌ガスが検出された。

注) 図 7-17 は土壌ガス調査において、いずれかの VOC 物質が検出された区画を示す。  
 図 7-18～図 7-25 には VOC 物質ごとに検出された区画を示す。

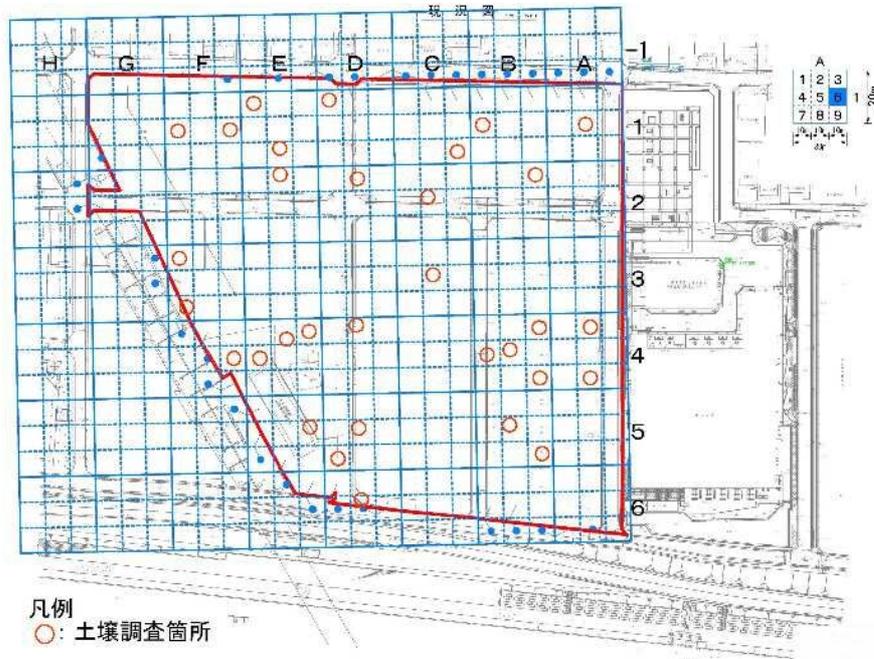
図 7-26 R5 土壌調査箇所

令和 4 年度の土壌ガス調査より VOC の濃度が高かった箇所のうち、土対法に定められた深度の試料が採取されていない箇所（図 7-26 に示す赤丸箇所）

R5 土壌調査：対象箇所の表層（地表から5cmまで）の土壌及び5～50 cmまでの深さの土壌、深さ1mから10mまでの1mごとの土壌を採取し、VOCによる汚染状況を調査

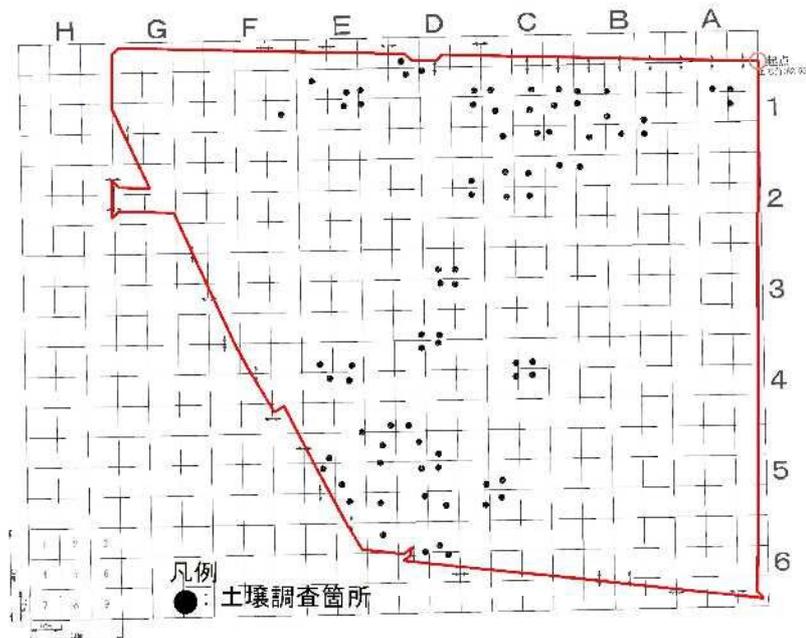
図 7-27 R6 土壌調査箇所

VOC 汚染土壌が分布する範囲及び深さ等を詳細に把握し、汚染対策工事範囲を確定するために、過年度土壌調査結果に基づき、決定した箇所（図 7-27）

R6 土壌調査：各区画で計画されている調査深度と既往の分析結果より、汚染された帯水層底面の次の帯水層上端まで調査

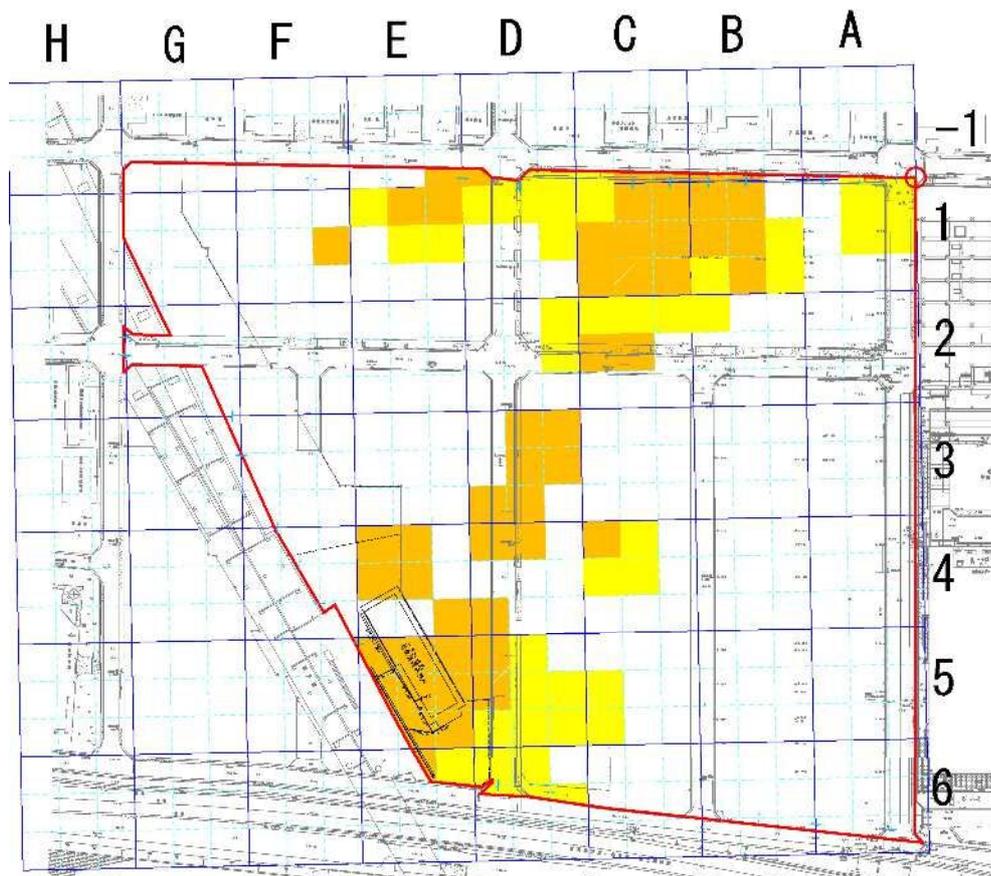
図 7-28 土壌調査による VOC 汚染状況

R5 土壌調査、R6 土壌調査および過年度土壌調査の結果により、基準不適合土壌のある範囲及び深さが確定した。調査結果を表 7-6 および図 7-28～図 7-35 に示す。

注) 図 7-28 は R5 土壌調査、R6 土壌調査および過年度土壌調査において、いずれかの VOC 物質が基準不適合であった区画を示す。

凡 例  : 第二溶出量基準不適合区画  : 土壌溶出量基準不適合区画

今後、基準不適合区画（前掲図 7-28 及び前掲図 7-37 の色付きの区画）は「土壤汚染対策法に基づく調査及び措置に関するガイドライン」及び条例第 52 条第 1 項の規定による「土壤汚染等対策指針」に基づいて土壤汚染・地下水汚染浄化対策を講じていく。

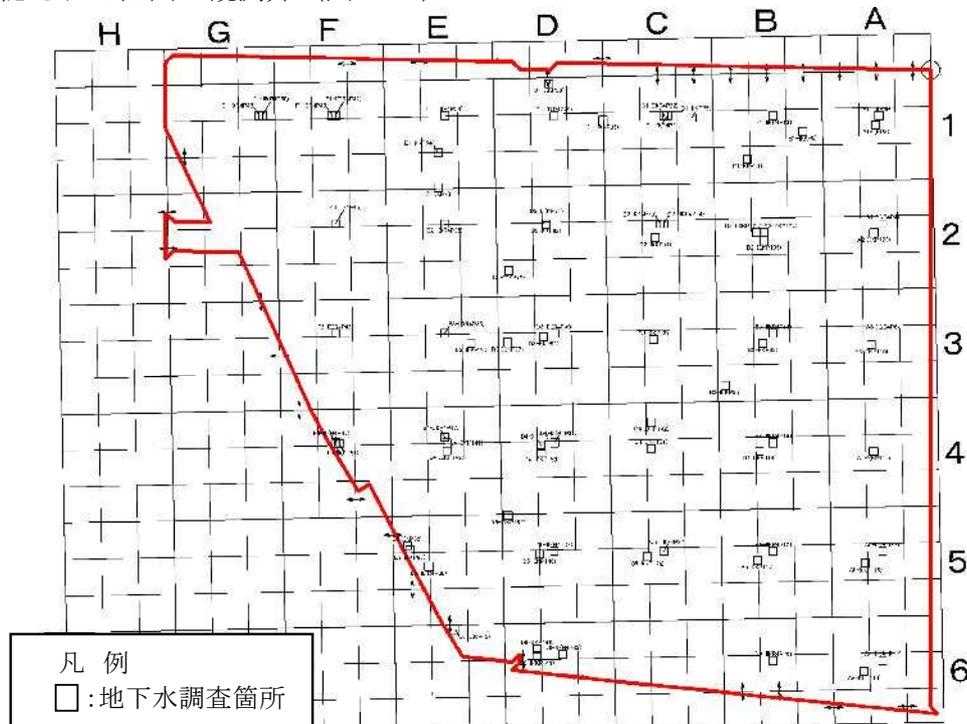
図 7-36 R6 地下水調査箇所

土壌溶出量基準不適合区画の観測井と過年度地下水調査により VOC による汚染が確認された区画の観測井（図 7-36）

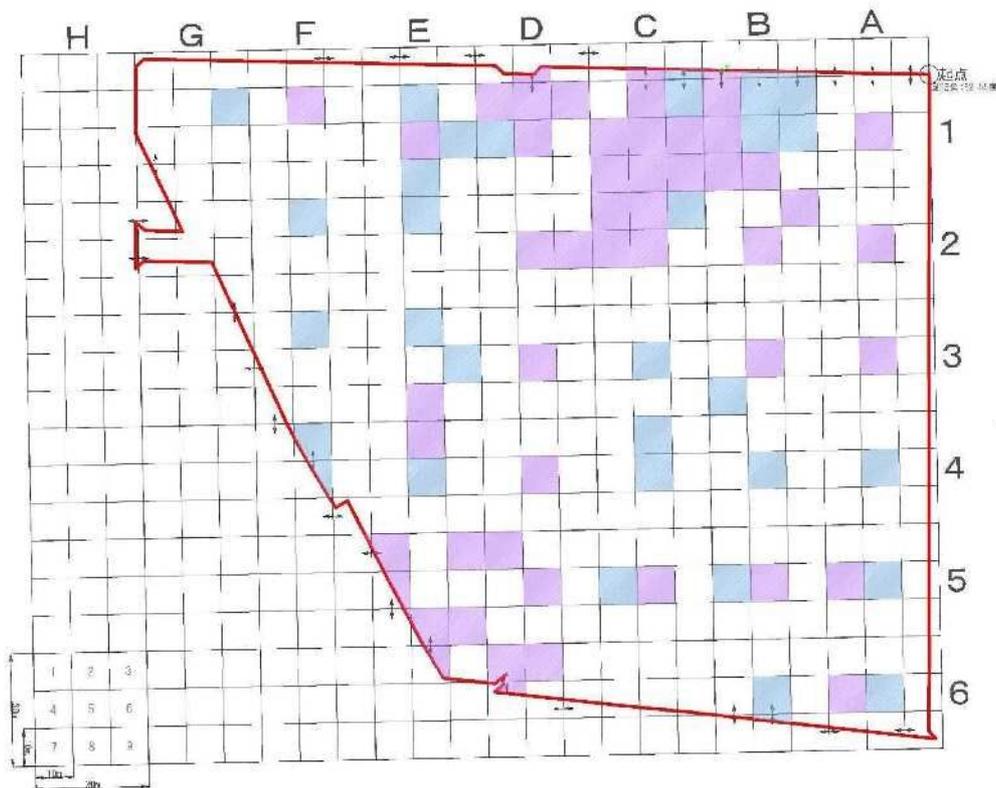
図 7-37 地下水調査による VOC 汚染状況

R6 地下水調査および過年度地下水調査の結果により、地下水汚染のある範囲及び深さが確定した。調査結果を表 7-7 および図 7-37～図 7-45 に示す。

注) 図 7-37 は R6 地下水調査および過年度地下水調査において、いずれかの VOC 物質が基準不適合であった区画を示す。

凡 例	
■ (pink)	: 第二地下水基準不適合
■ (blue)	: 地下水基準不適合
