除去済み特例区域台帳

| 整理番号 | 条特 2022-6 | 区域番号 | 条特 - 7 | 所在地 | 名古屋市中村区中島町3丁目26番の一部 | |

## 除去済み特例区域内の土壌の汚染状態

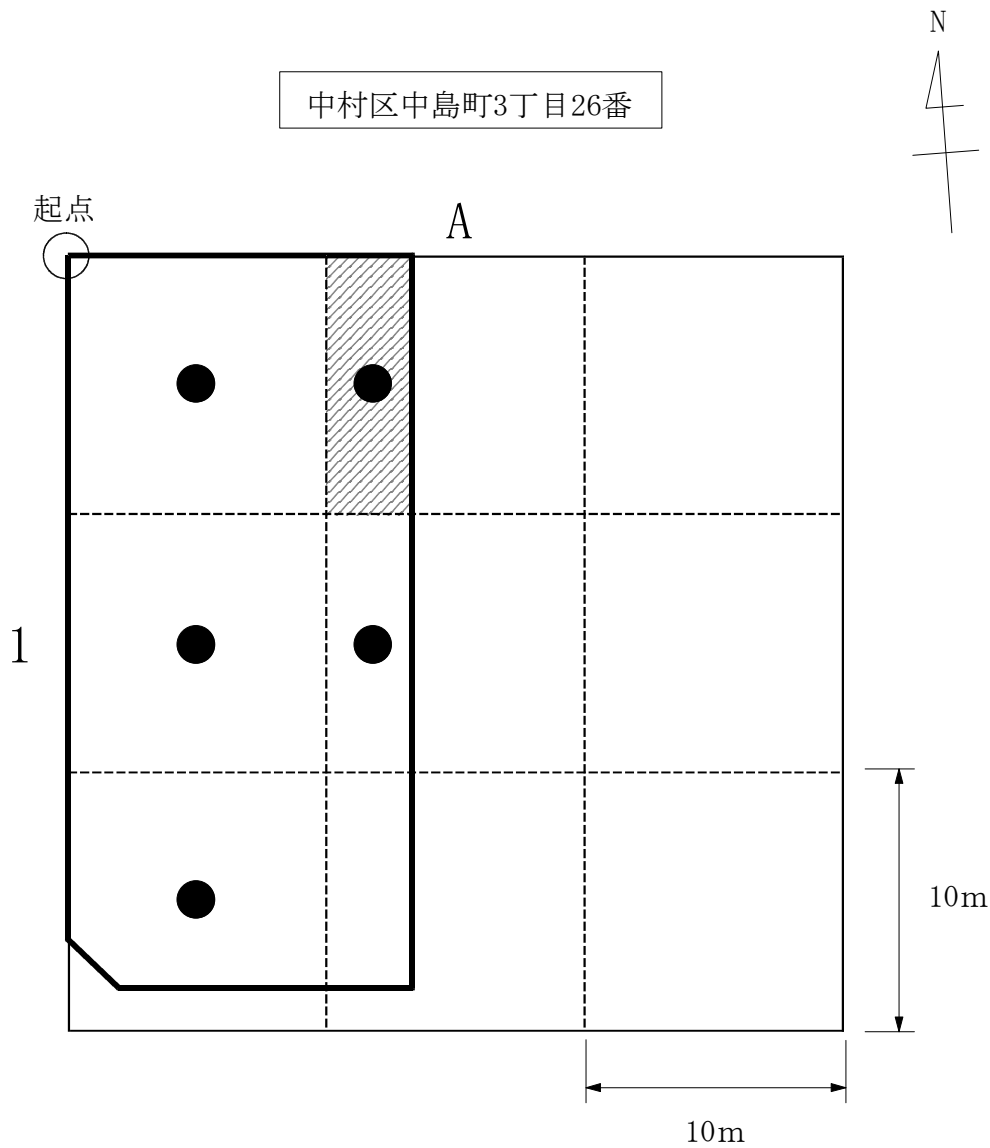
図 除去済み特例区域及び試料採取位置図

- 1 除去済み特例区域の所在地  
名古屋市中村区中島町3丁目26番の一部（詳細は4のとおり）
- 2 試料の採取を行った日  
令和5年1月20日～21日、1月28日、2月3日
- 3 調査結果  
表のとおり
- 4 除去済み特例区域及び試料採取位置図  
図のとおり

: 除去済み特例区域（鉛及びその化合物（土壌溶出量基準不適合））
