# 湧水を活用したヒートアイランド現象緩和の実証実験

## 令和6年度報告書

名古屋市環境局脱炭素社会推進課

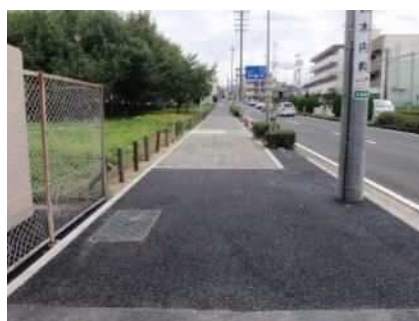
C 透水性アスファルト舗装

通常の歩道に用いられる従来の舗装。本実験では比較対象として用いています。

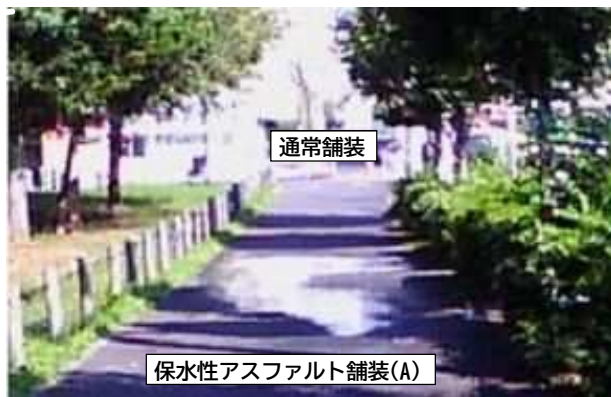
路面温度の低減効果は、サーモカメラで撮影した路面の様子からも確認できます。通常舗装では路面温度が 56.7℃程度まで上昇して白色で表示されているのに対し、保水性アスファルト舗装(A)では、31.9℃程度まで低下して青色に表示されています。この画像からは、最大で 24.8℃、路面温度が低減していることが分かります。

保水性アスファルト舗装（A）の写真（左）とサーモカメラ画像（右）  
撮影日：9月18日（送水時間：54min/h）

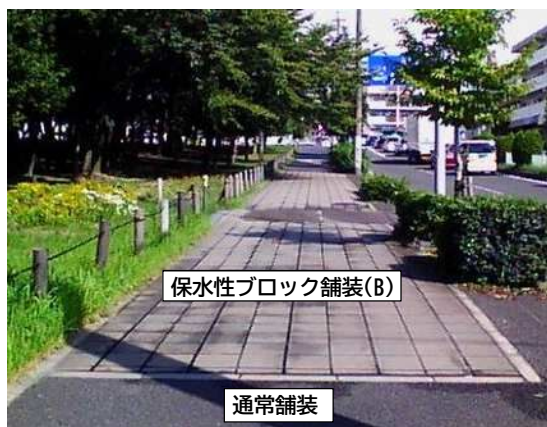
路面温度の低減効果は、サーモカメラで撮影した路面の様子からも確認できます。通常舗装では路面温度が 56.6℃程度まで上昇して白色で表示されているのに対し、保水性ブロック舗装(B)では、40.4℃まで低下して青色に表示されています。この画像からは、最大で 16.2℃、路面温度が低減していることが分かります。

保水性ブロック舗装（B）の写真（左）とサーモカメラ画像（右）

撮影日：9月18日（送水時間：6min/h）
