湧水を活用したヒートアイランド現象緩和の実証実験

令和4年度報告書

名古屋市環境局脱炭素社会推進課

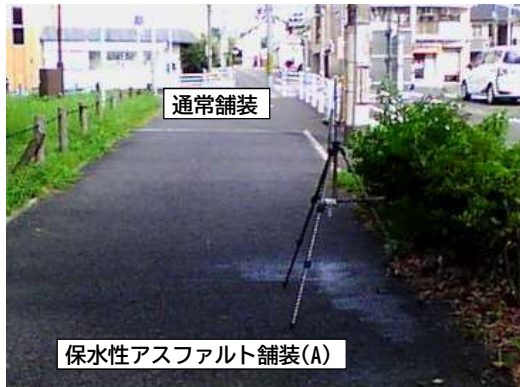
路面温度の低減効果は、サーモカメラで撮影した路面の様子からも確認できます。通常舗装では路面温度が45℃程度まで上昇して白色で表示されているのに対し、保水性アスファルト舗装(A)では、29℃程度まで低下して青色に表示されています。この画像からは、最大で15.9℃、路面温度が低減していることが分かります。

保水性アスファルト舗装 (A) の写真 (左) とサーモカメラ画像 (右)
 撮影日：8月10日 (送水時間：54min/h)
