# 湧水を活用したヒートアイランド現象緩和の実証実験

## 令和5年度報告書

名古屋市環境局脱炭素社会推進課

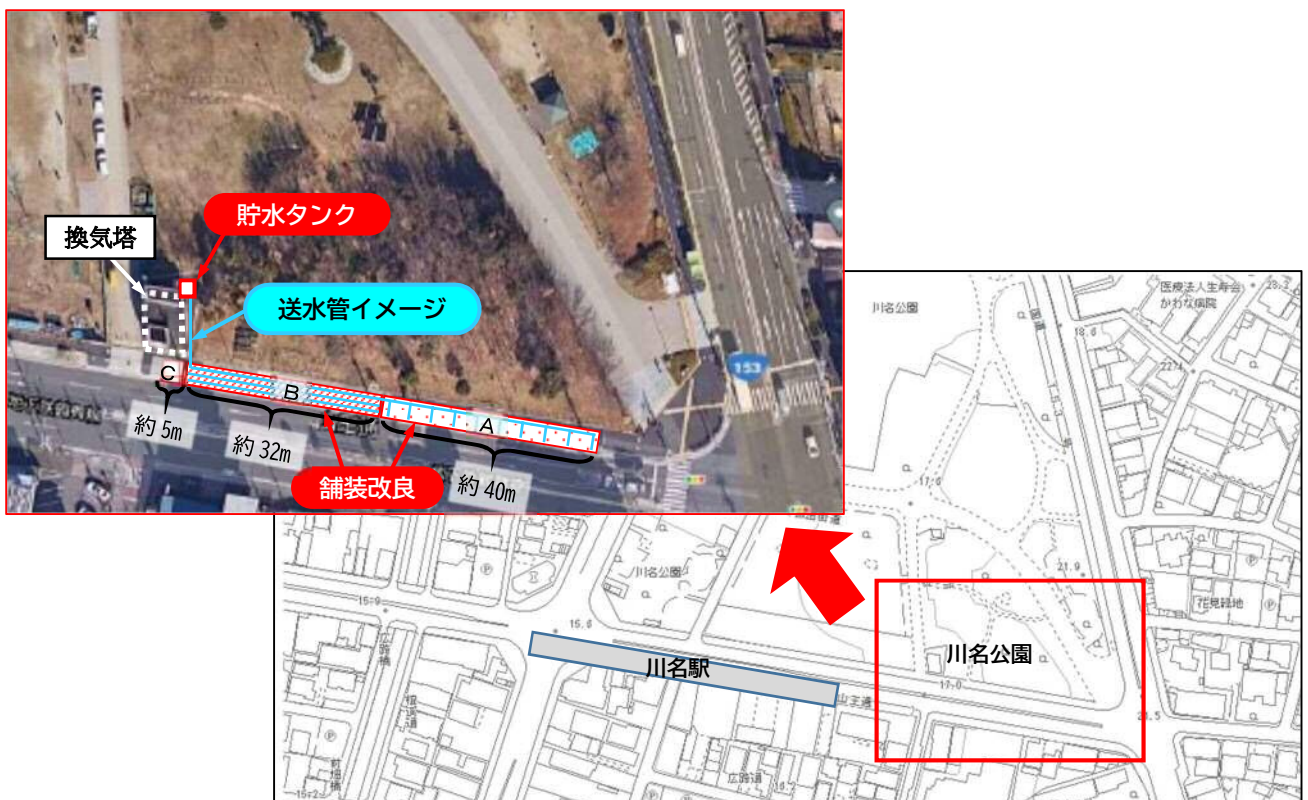
実験概要（地図）

概要： 地下鉄川名駅のトンネル湧水の一部をタンクに貯留し、公園前の歩道に敷設した 2 種類の保水性舗装（A：保水性アスファルト舗装、B：保水性ブロック舗装）に、地下埋設管を通じて送水を行います。また送水時における路面温度の低減効果や体感温度の変化、通行人が感じる快適性等についての調査を行います。

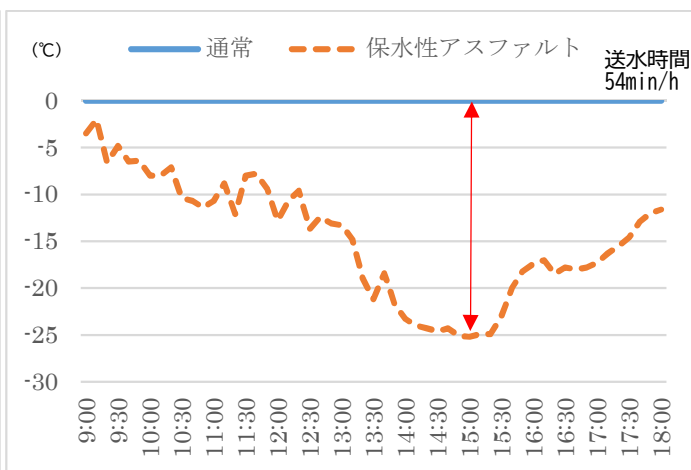
保水性アスファルト舗装(A)では、1時間当たり40分～54分程度の送水を行い、日最大で7.3～25.2℃の、路面温度の低減が得られました。

測定期間中、最大の温度低減効果が得られたのは8月29日（最高気温34.6℃）の測定で、路面温度が25.2℃低減しました。

日時	保水性アスファルト舗装(A)	通常舗装(C)	温度差(A-C)
測定期間中の最大効果	8月29日 15:00	31.8℃	57.0℃	▲25.2℃

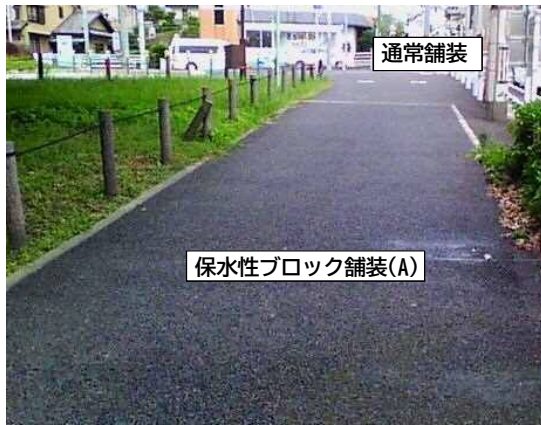
路面温度の低減効果は、サーモカメラで撮影した路面の様子からも確認できます。通常舗装では路面温度が46℃程度まで上昇して白色で表示されているのに対し、保水性アスファルト舗装(A)では、31℃程度まで低下して青色に表示されています。この画像からは、最大で15.1℃、路面温度が低減していることが分かります。

保水性アスファルト舗装 (A) の写真 (左) とサーモカメラ画像 (右)  
 撮影日：7月11日 (送水時間：40min/h)

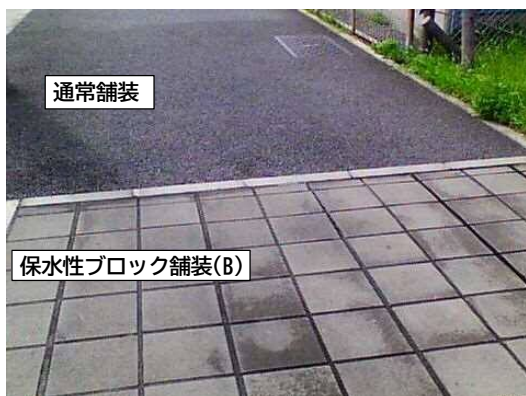
路面温度の低減効果は、サーモカメラで撮影した路面の様子からも確認できます。通常舗装では路面温度が 56.1℃程度まで上昇して白色で表示されているのに対し、保水性ブロック舗装(B)では、37.1℃まで低下して青色に表示されています。この画像からは、最大で 19℃、路面温度が低減していることがわかります。

保水性ブロック舗装 (B) の写真 (左) とサーモカメラ画像 (右)  
 撮影日：8月29日 (送水時間：6min/h)
