令和 5 年度

多項目水質計による水質環境測定結果

令和 7 年 3 月

環境局環境科学調査センター

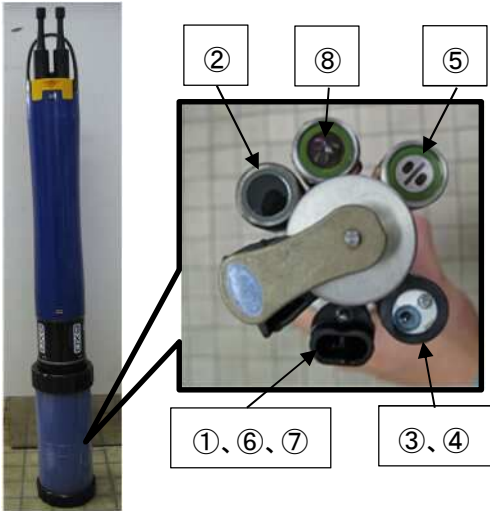
| 測定項目 | EX02<br>(ザイレムジャパン(株)製) | |
|---|---|---|
| 多項目水質計写真 | | |

※多項目水質計写真の番号は測定項目の番号を表す。

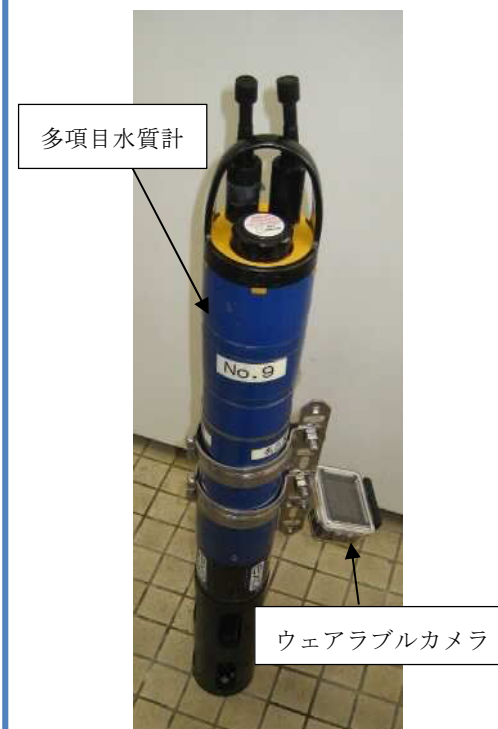
多項目水質計にウェアラブルカメラを  
下向きに取り付けて、0.5m 毎の水  
中の様子を撮影した。

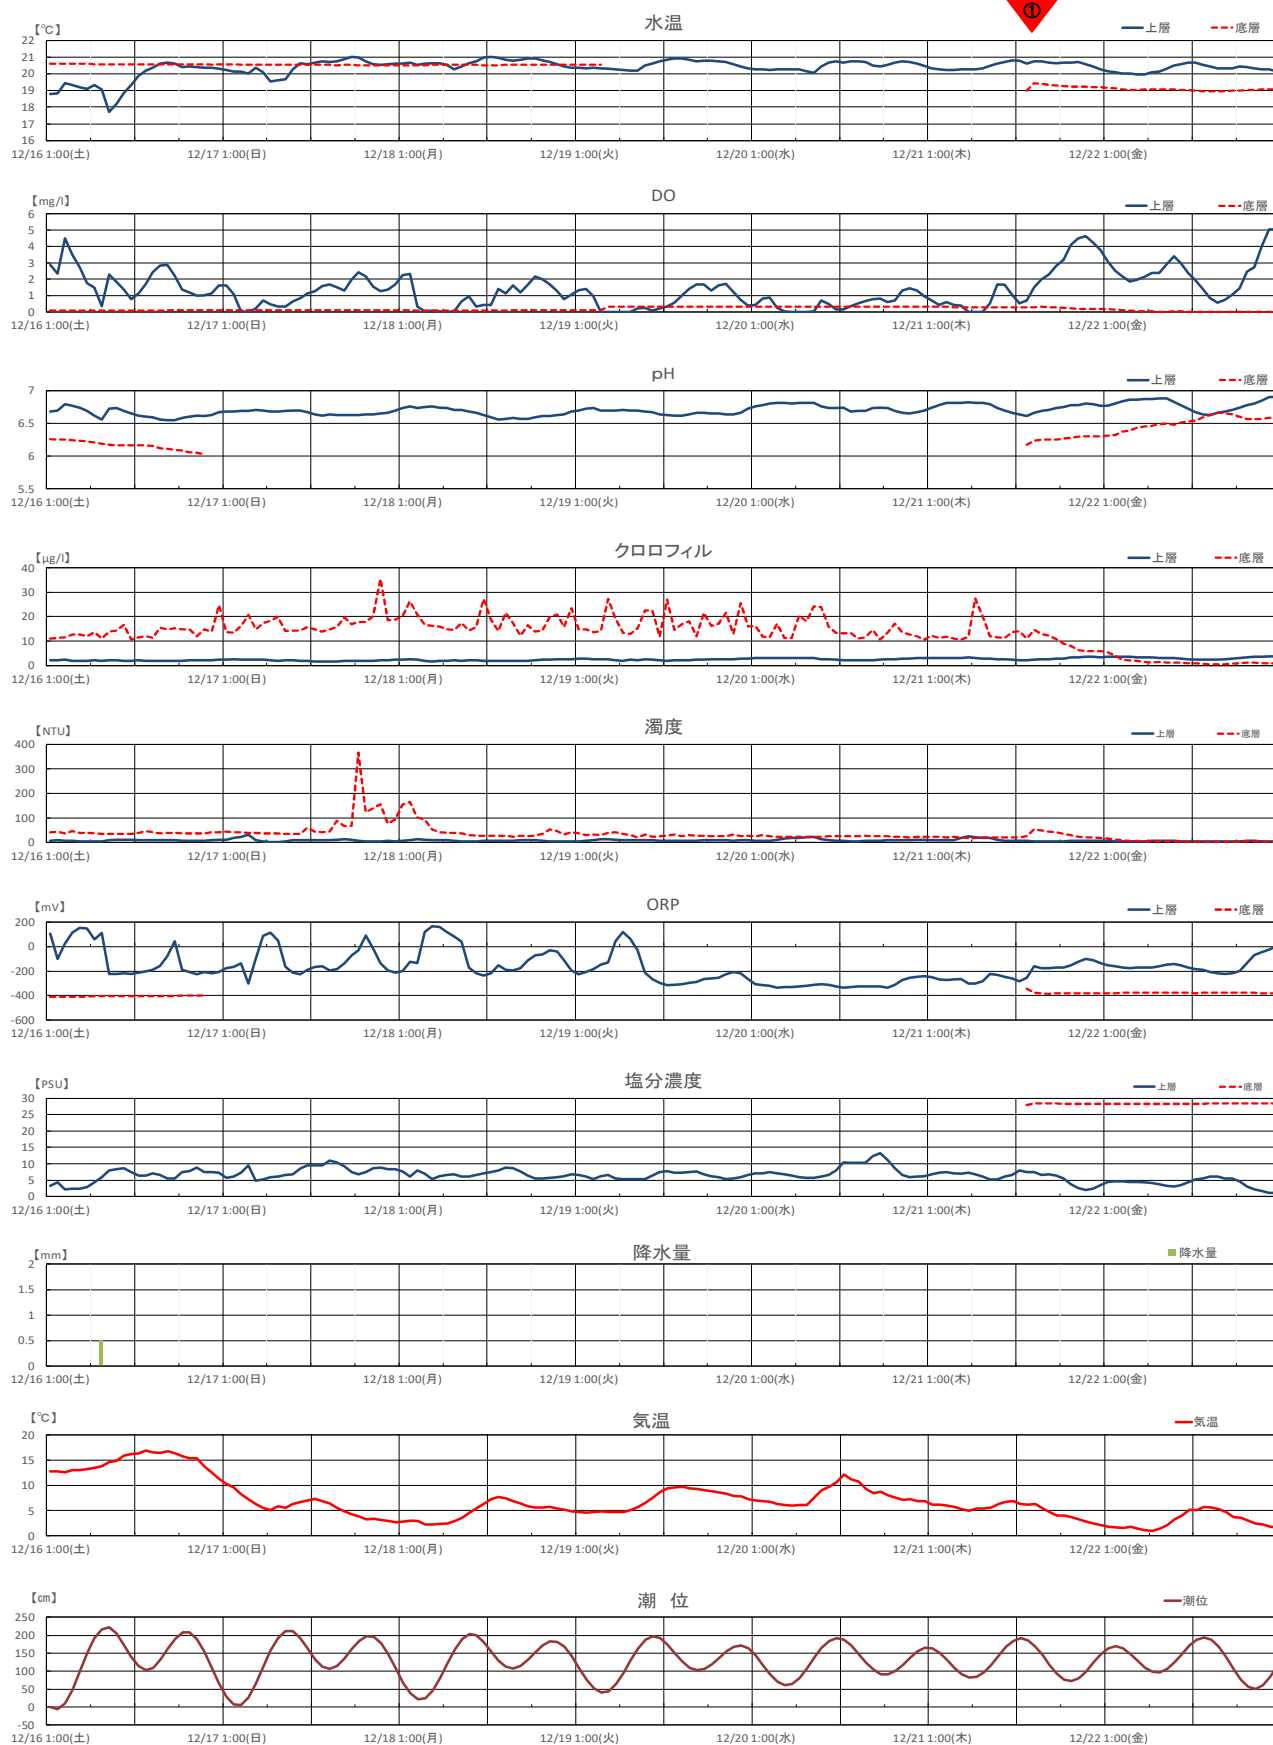
図 2-6 悪臭調査と多項目水質計の調査結果の比較  
(悪臭調査日：12月21日 (①ひどくにおう))

悪臭調査日：令和5年12月21日（木）13時54分

測定地点：新堀川 舞鶴橋

図 2-6 の「①ひどくにおう」ときの特徴を見ると、悪臭調査日前の数日は、上層と底層の水温差があまりない状態であり（ただし、底層の水温センサーは 12 月 19 日から 21 日まで不調のためデータが取得できなかった。）、DO も同様に上層と底層の差があまりない状態であり、上層の DO はほぼ 0 に近い値を示していた。

図 2-6、2-8 で見られた現象は、何らかの原因で上層の水と底層の水が混ざりあったため、底層の水が上層にあらわれることによって悪臭が発生していると推測した。

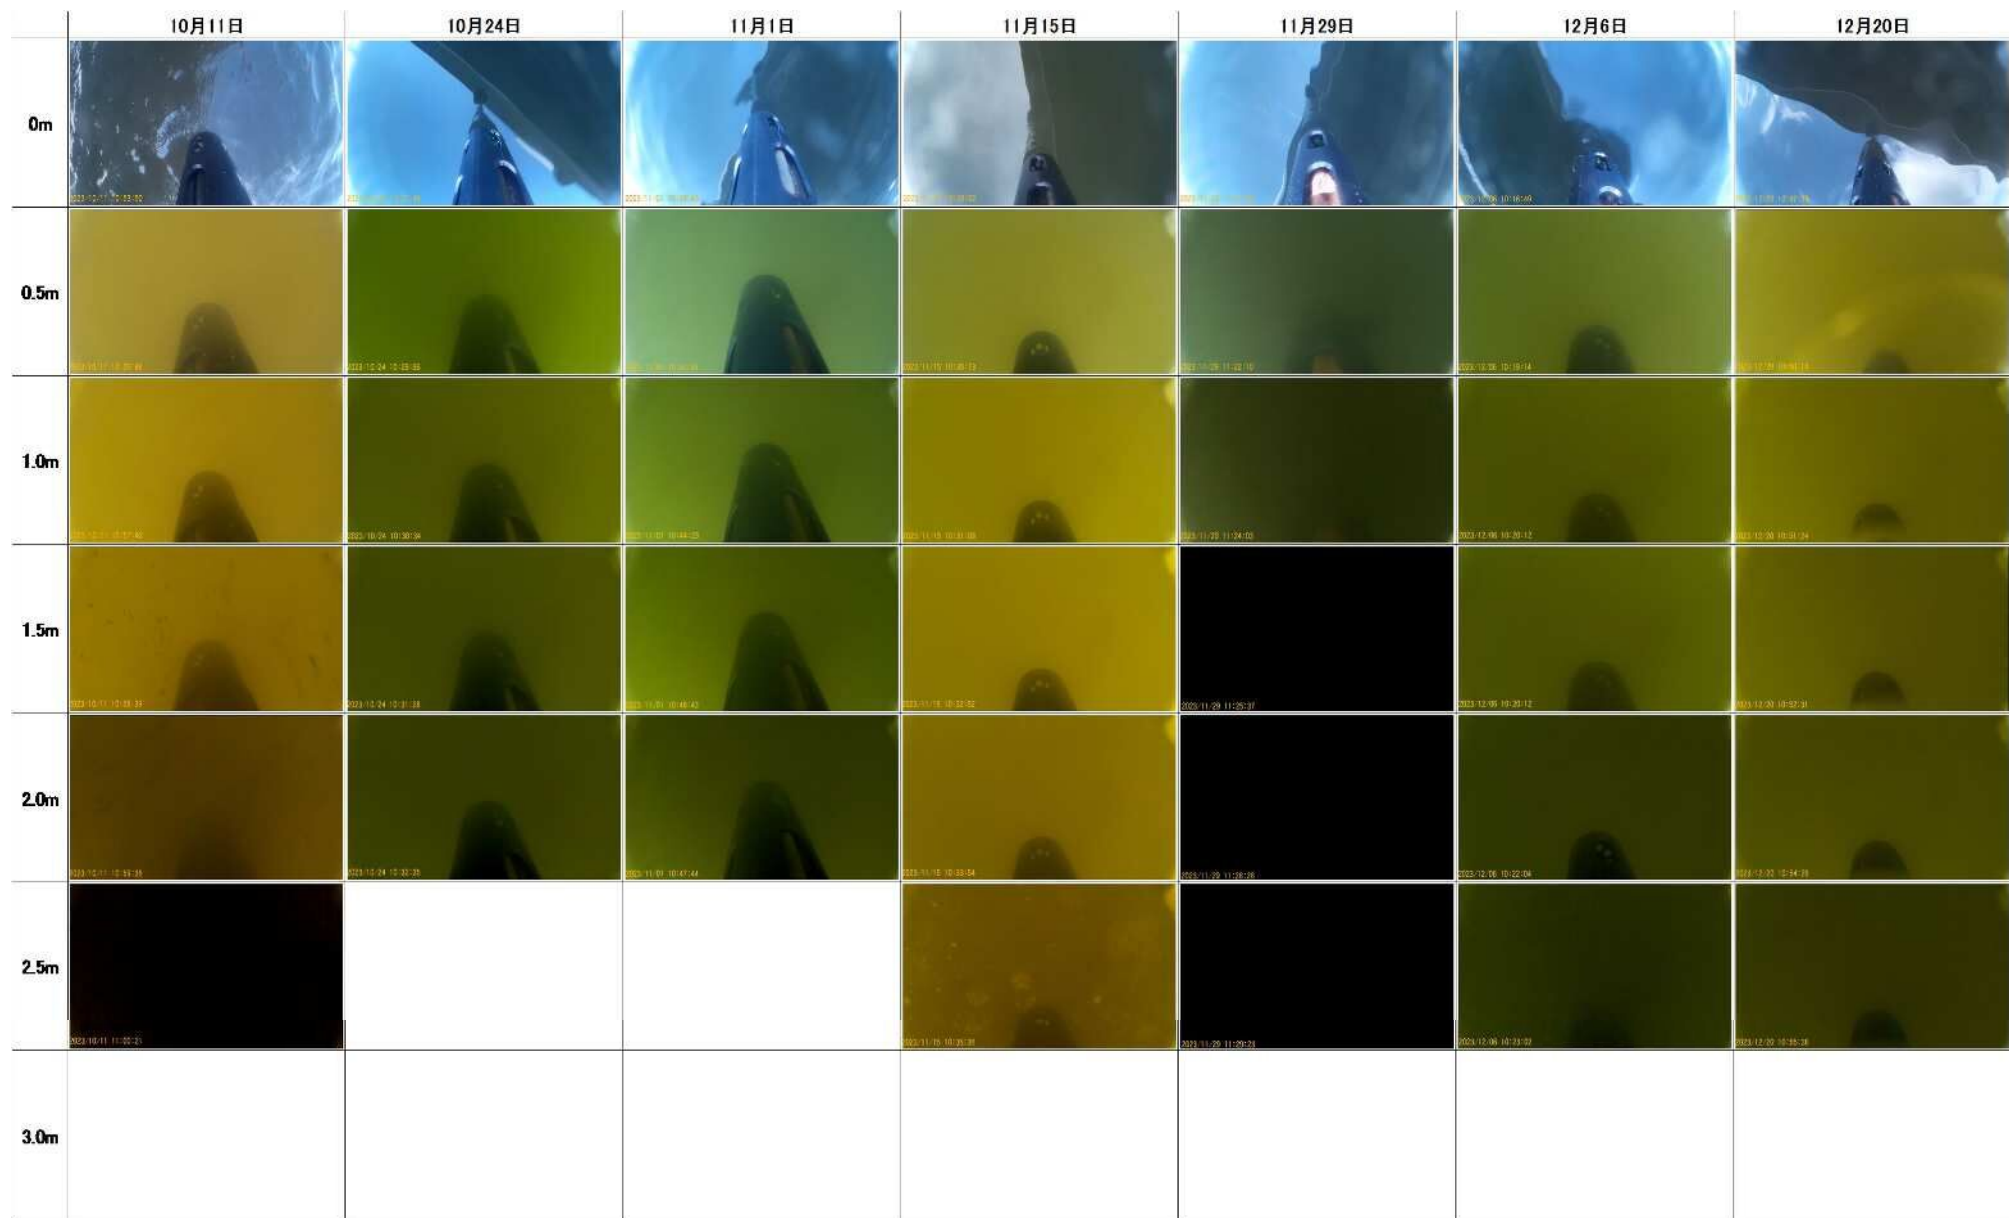
図 3-4 中川運河長良橋ウェアラブルカメラの画像（その 1）

各項目の深さ別水質調査の結果を図 3-3 に示す。また、深さ別水質調査時に水中を撮影したウェアラブルカメラの画像を図 3-4 に示す。

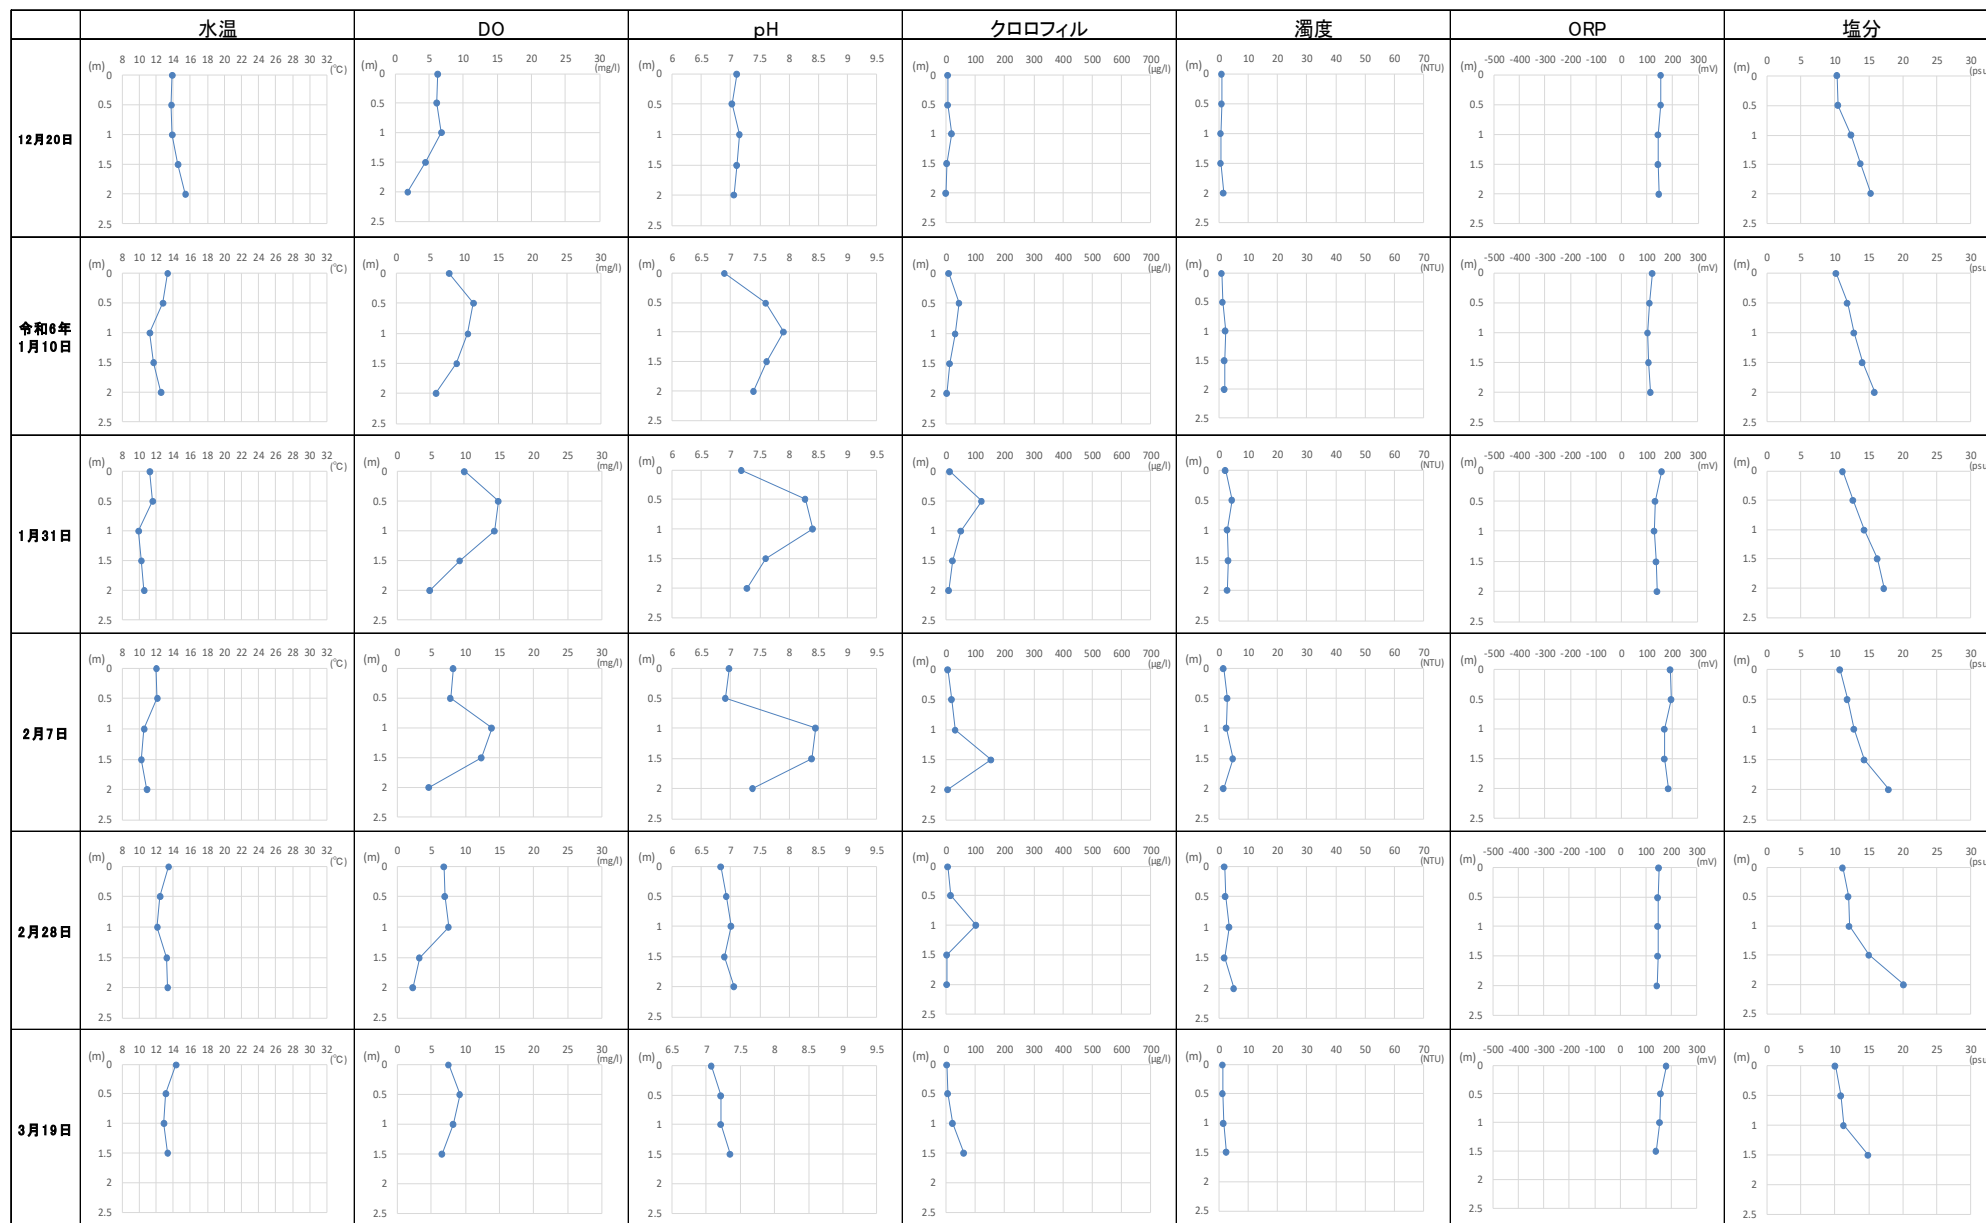
図 3-5 中川運河柳原橋の深さ別調査結果（その 1）

各項目の深さ別調査の結果を図 3-5 に示す。また、深さ別調査時に水中を撮影したウェアラブルカメラの画像を図 3-6 に示す。
