## 令和2年度夏季結果まとめ

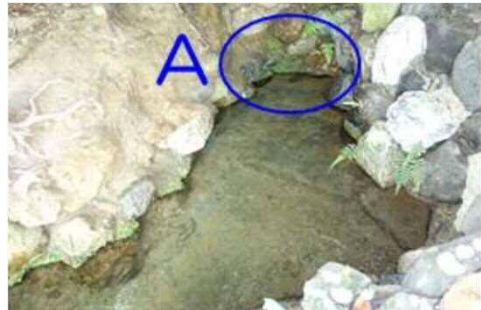
| No. | 地点名 | コメント |
|---|---|---|
| 9 | 神の倉 | <p>湧き水の溜まり場のサイズは、幅85-170cm、奥行370cm、推進20-25cm。奥の石の苔から毎秒3-4滴の水滴が落ちるのが目視で確認できるが、地面からの湧水の有無は確認できない。A部へのアクセスが不能のため別の地点で水を採取する。水は全面の石堰からわずかに流れ出てはいるが流量は計測困難のため不明。流れ出た水は、微細な流れをつくり南南西方向に約15mで途切れる。</p> <p>【徳重熊野社周辺の地形】<br/> 徳重熊野社の入り口は県道36号に面しており、県道の南側には扇川(天白川水系の二級河川)が流れている。<br/> 入り口の標高は海拔34mで本殿はその北側約350mにあり標高は海拔71m。<br/> この一帯は名古屋市の特別緑地保全地域となっており、<br/> 本殿から北北東に幅200m、奥行き400-500mに亘って雑木林が広がっている。その最北部の標高85m地点に毘沙門天像がある。<br/> この緑地帯にしみ込んだ雨水が地下水となって南方向に流れ、その一部が本殿の約20m手前の斜面に湧き出ているものと思われる。</p> |
