# 令和3年度 多項目水質計による水質環境測定結果

## 1 測定について

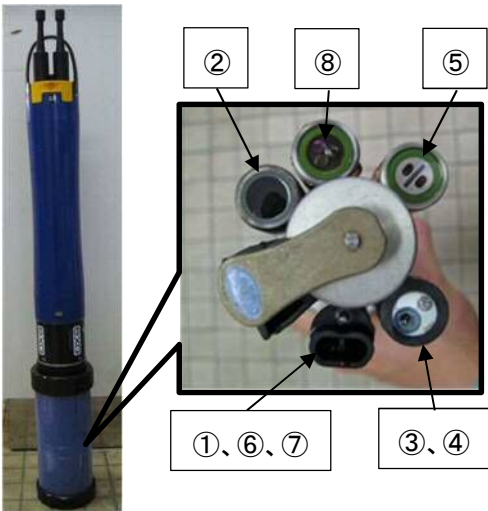
| 測定項目 | EX02<br>(ザイレムジャパン(株)製) | |
|---|---|---|
| 多項目水質計写真 | | |

| 測定項目 | EX02<br>(ザイレムジャパン(株)製) | |

※多項目水質計写真の番号は測定項目の番号を表す。

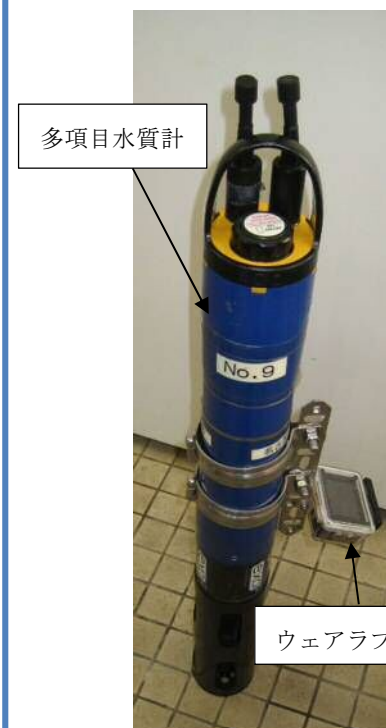
図 2-3 新堀川舞鶴橋のウェアラブルカメラ画像（その 1）

多項目水質計にウェアラブルカメラを  
下向きに取り付けて、0.5m 毎の水  
中の様子を撮影した。

ウェアラブルカメラの映像からは、日によって視界に差が生じ、川底まで確認できる日もあれば、水深 1.5mを過ぎたあたりからまったく見えなくなるような日もあった。1 年を通じてみると、冬季は視界がよい日が多くみられた。

また、底層に近づくにつれてもやもやとしたごみのようなものが見られ、時には黒い汚泥のようなものが舞い上がり映っていたことがあった。

- ・全層にわたって低い値が多かった。
- ・特に 9 月 14 日は全層にわたって低い値が多く、ウェアラブルカメラの映像を見てもうっすらとではあるが川底まで見る事ができた。

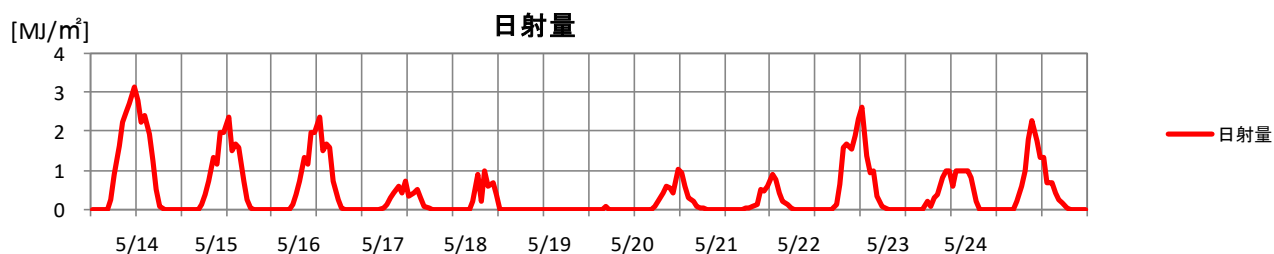
図 3-8 小栗橋春季調査時の日射量

また、同時期の日射量を調べて見ると、pH、クロロフィル、DOの変動に連動していた。（図 3-8 参照）

同様の現象が夏季の後半（7/30～8/2）、秋季の後半（11/15～11/18）、冬季の前半（2/8～2/9）でも見られた。
