## 第1回荒子川汚染対策懇談会

資料2 荒子川における1,2-ジクロロエタン汚染の経緯について

資料3 令和5年度調査計画

## 荒子川における 1,2 - ジクロロエタン汚染の経緯について

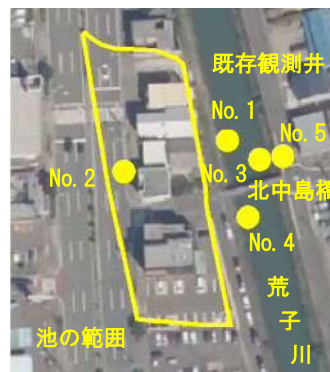
図 北中島橋付近の航空写真  
※この背景地図等データは、国土地理院ウェブサイトの地理院地図を一部編集して使用している。

- H11 年度、北中島橋付近で高濃度の汚染物質の滲出を確認
- H14 年度の調査で北中島橋付近 (荒子川ポンプ所から約 4km 上流) に高濃度の汚染物質を発見
- 地歴は、かつて右岸に池があり、汚染物で埋められ、S57 年区画整理・換地処分 (S36~S45 名古屋市公園用地)
- 住宅都市局、緑政土木局、環境局の対策会議 (H14 年から毎年開催)
- 汚染源の掘削除去等の対策は現実的ではなく、名古屋大学・民間事業者・市環境科学調査センターが、河川底質における微生物等による浄化について調査研究
- 現地の微生物による浄化効果を確認したが課題もあり

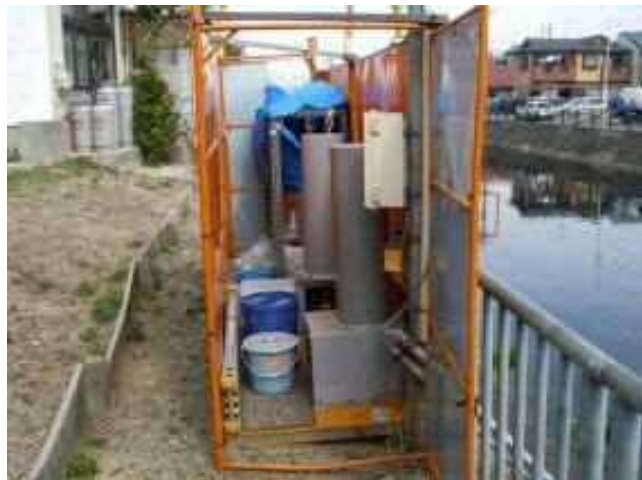
特殊鉄粉のカラム（反応槽）を堤防上に設置し、河川内の観測井から汚染地下水を少量ずつ電動ポンプで汲み上げてカラムに導入し、前後の水質等の測定により浄化効果を確認した。平成 20 年度は特殊鉄粉の 1 段式カラム、平成 21 年度は特殊鉄粉の 2 段式カラム、平成 22 年度は普通鉄粉と特殊鉄粉の 2 段式カラムを使用した。

鉄粉法は、浄化効果はあるが耐久性に問題がある。透過性地下水浄化壁としての使用の可能性はあるが、維持管理も含めたコストが高く、鉄粉法のみでの実用化は現実的ではないと考えられた。

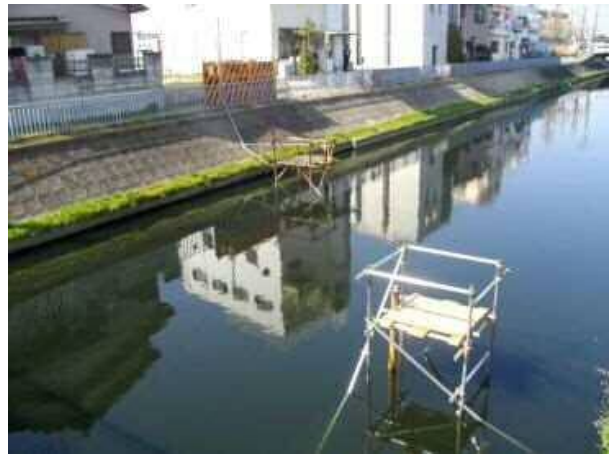
現地試験は、鉄粉法と同様に、河川内の観測井から汚染地下水を汲み上げてカラムに導入し、前後の水質等の測定により浄化効果を確認した。カラムには現地の底質を詰め、底質中の微生物の働きで 1,2-ジクロロエタン等が分解された。鉄粉法に比べて反応速度

が遅いため、汲み上げ量を減らした結果、カラムに入った地下水が出口に達するまで 2 ヶ月程度を要した。この条件設定は、現地地下水の想定滲出速度に合わせて設計した。

- ・分解活性は 1 年にわたって維持され、現地の汚染地下水が底質によって四季を通して浄化できることが確認された。

- ・シス-1,2-ジクロロエチレン、1,1,2-トリクロロエタン、テトラクロロエチレン、トリクロロエチレンは観測井及び河川の水温でも浄化可能である。

- ・1,2-ジクロロエタンは、冬季の低温時は分解速度が低下する。低温時の浄化性能の向上等の課題がある。

微生物浄化法では、四季を通して現地底質中の微生物による浄化能力があることが実証された。しかし、冬季の低温時は 1,2-ジクロロエタンの分解速度が低下することが分かった。

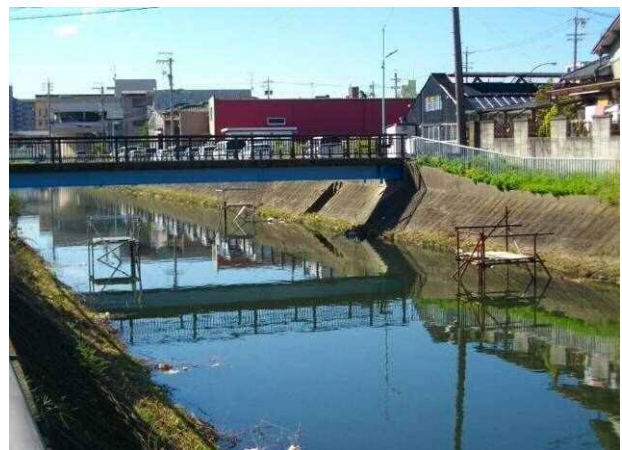
河川下部の土壌の汚染物質濃度は最上部の底質土が最高値を示しており、埋設廃棄物による汚染物質が沖積砂質土層を帯水層とする地下水により拡散し、最上部の底質土に蓄積していると考えられる。

地点 1  $k=3.1 \times 10^{-7}$  m/s

粗粒シルト～細粒砂質土に相当（ストレーナー等の目詰まりが影響か）

地点 3  $k=1.5 \times 10^{-5}$  m/s 底床部地層の細砂に相当

地点 4  $k=1.2 \times 10^{-5}$  m/s 底床部地層の細砂に相当

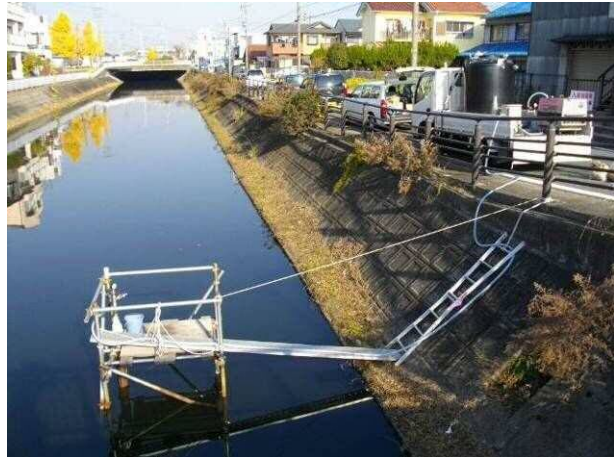
この栄養剤を河川内の観測井 No. 3 に注入し、その効果確認を行った。

平成 25 年 12 月に栄養剤を注入後、平成 26 年 5 月まで観測井及び河川水の水質を調査した。また、平成 26 年 7 月に観測井 No. 3 への再注入と観測井 No. 4 でのブランクテストを並行して実施し、栄養剤の効果確認を実施した。その結果、1,2-ジクロロエタンをはじめとする汚染物質の分解状況を定量的に評価するには至らなかったが、分解を促進していることが推定できる結果であった。

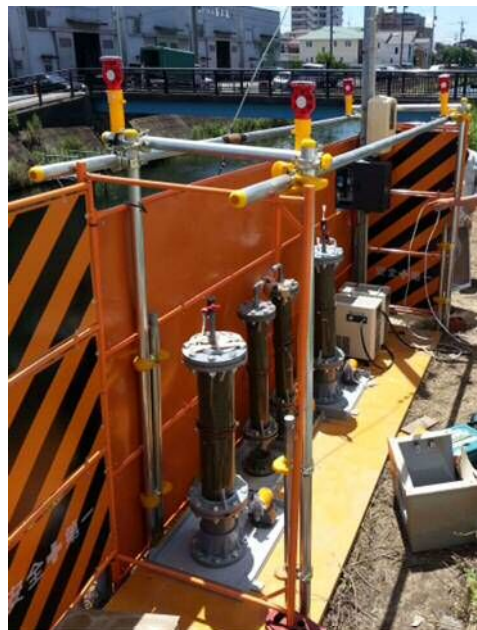
実験の内容は、平成 20～22 年度と同様の装置を堤防上に設置し、河川内観測井 No. 1 の汚染地下水を少量ずつカラムに導入し、前後の水質等の測定により浄化効果の確認を行うものである。カラムは、①川砂を詰めて浄化微生物と栄養剤を加えたもの、②川砂を詰めて栄養剤を加えたもの、③川砂を詰めたのみで何も加えていないもの、の 3 種類を使用した。

平成 27、28 年度の結果からは、浄化微生物と栄養剤を加えた①の方が 1,2-ジクロロエタン等を分解する効果が高いが、栄養剤だけを加えた②の方が分解を促進する効果が長期間続く、という傾向がみられた。

平成 29 年度から平成 30 年度は、温度条件による影響を確認するために、引き続き現地浄化試験を行った。併せて、平成 30 年 3 月より、栄養剤の観測井への注入試験を再度行った。その結果、水温 15 度～20 度の条件下で嫌気性微生物が最も活性化され、1,2-ジクロロエタン等を分解する効果が高かった。
