## 第2回荒子川汚染対策懇談会

# 令和 5 年度上半期ボーリング等調査結果

# 調査箇所

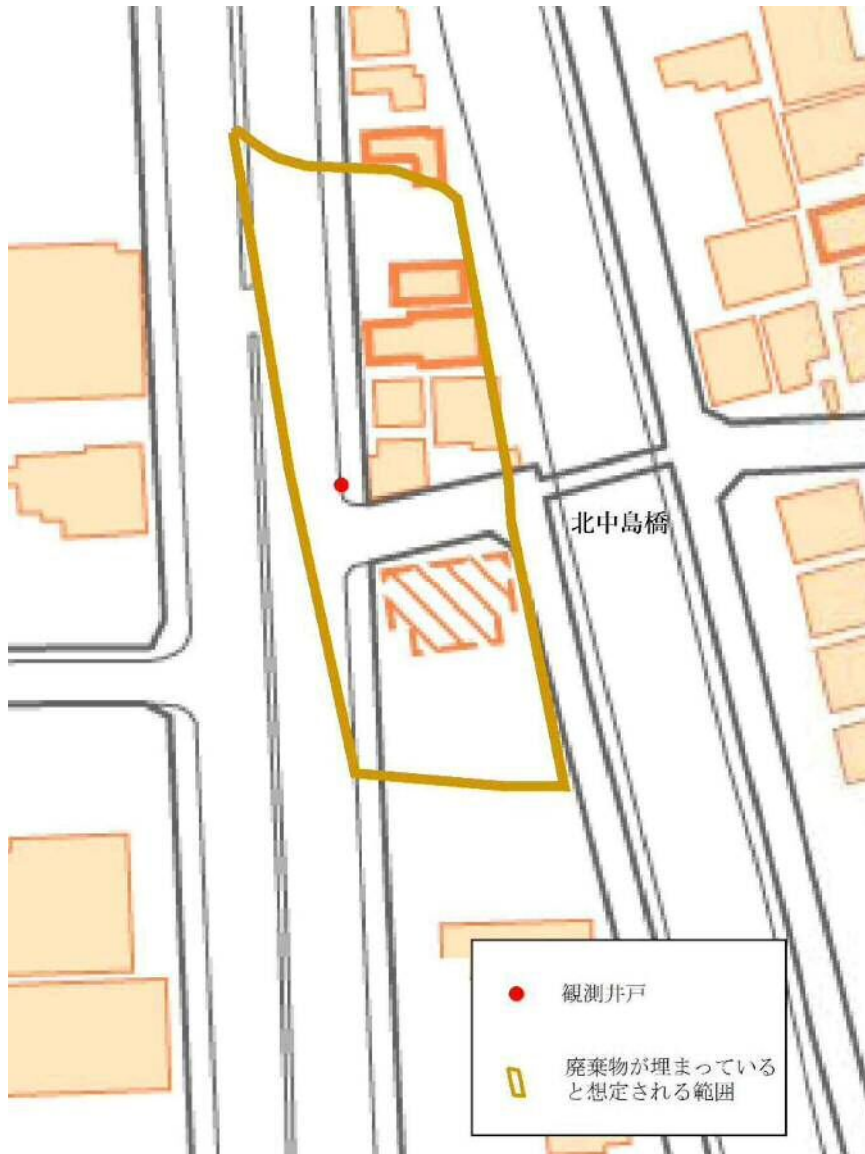
- 汚染物直下の地層や、汚染状況を把握する
- 観測井戸を設置し、地下水の状況を把握する

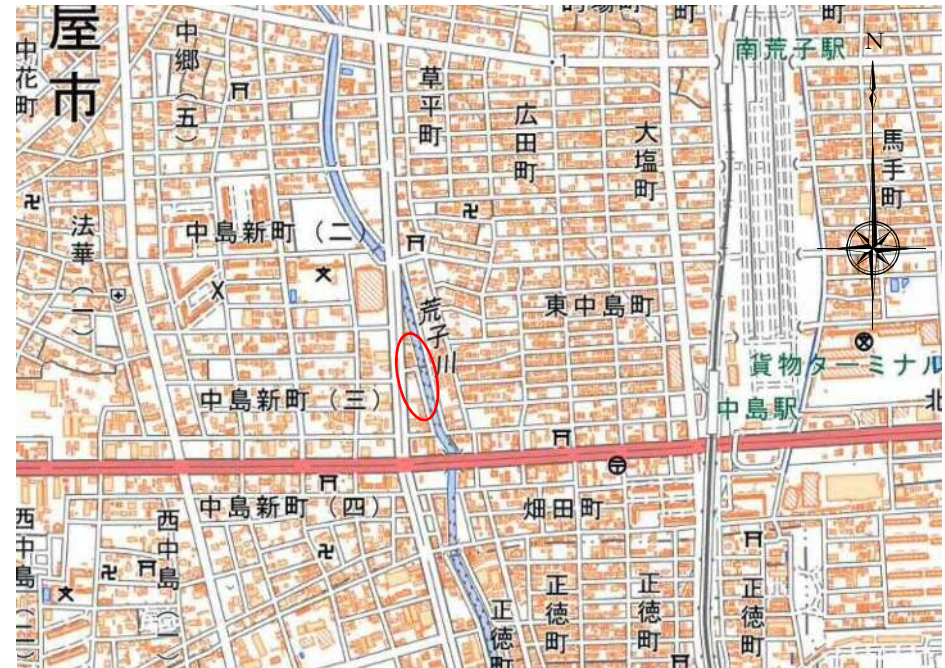
# 土壌溶出試験

- 廃棄物層確認から1m毎、および土質が変わる毎にボーリングコアから試料を採取した。
- 1,2-ジクロロエタンは1.2～8.40mまでの間で基準値超過
- 8.4～12.2mでは確認はされるも基準値を下回る
- 12.2～22.7mまででも再度基準値超過

※他項目でも基準値超過あり

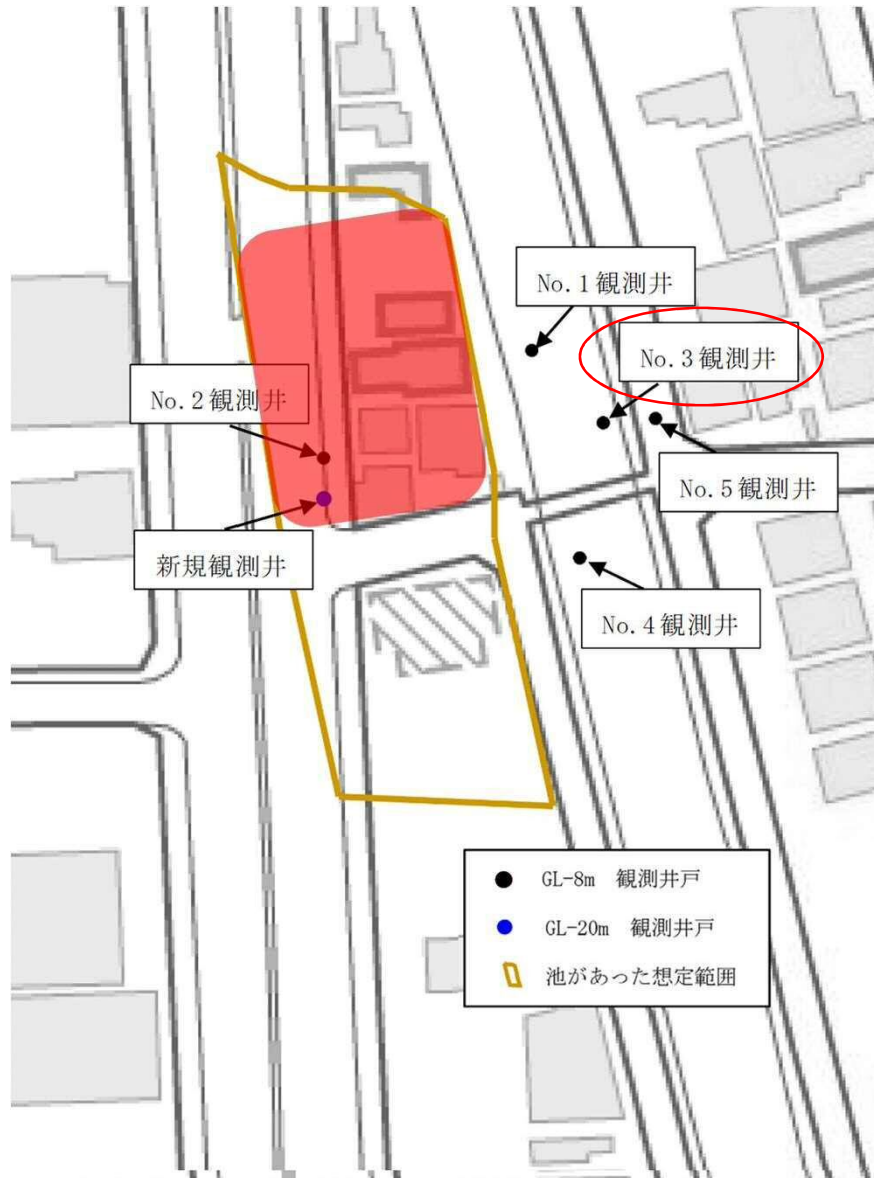
# 河床への汚染の広がり

ため池に埋め立てられた汚染物が地下水を汚染し、汚染された地下水が河川側へ拡散

汚染された地下水により、河川の底質が汚染され、河床に染み出した。

河川内地下水の1,2-ジクロロエタン濃度はNo.3が最も高いため、ため池の北側に強い汚染があったのではないかと推察される。

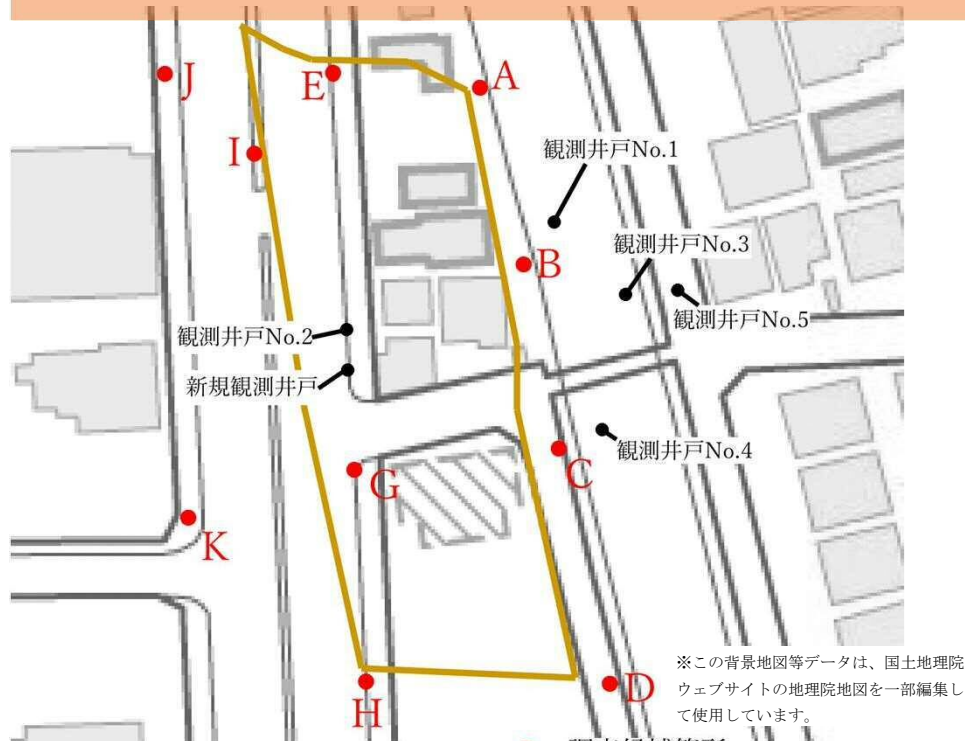
# 調査候補地点

- ①池のあった想定範囲に汚染物があるか
- ②汚染の広がりの範囲  
→上流、下流、深部
- ③地下水の流れる方向の確認
- ④堤体部の汚染状況の確認
