# 自然共生サイト「なごや東山の森」 での水質調査結果について

～湿地機能保全に着目して～

環境科学室

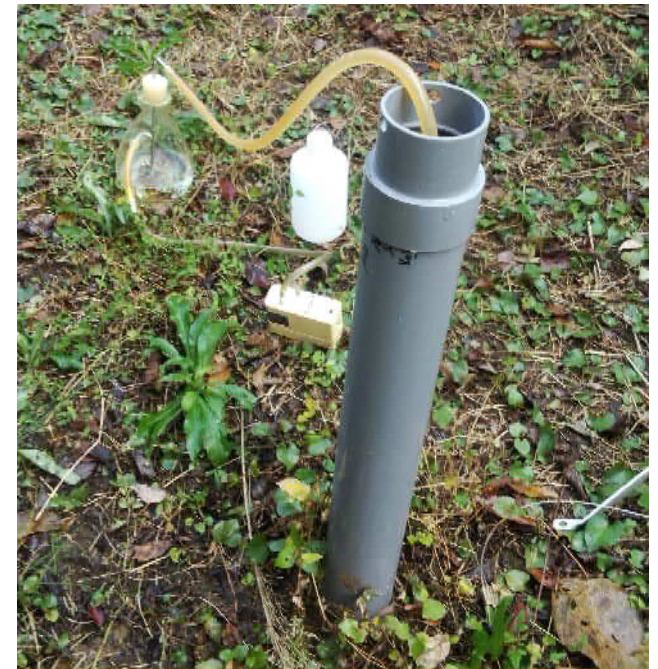
- 約2か月ごとに現地観測井戸で採水を行い、実験室に持ち帰り成分分析を実施
- 採水方法は、右写真のように、吸引ポンプにて地下水を容器に吸引
- サンプルングに際して、たまり水の影響を排除する目的で、予め2Lを吸引してから、試料採取を実施
