医療機関用・介護用ベッドのサイドレール・手すりによる事故について  
(注意喚起)

介護ベッド用手すりによる重大製品事故について（注意喚起）

## 介護ベッド用手すりによる重大製品事故について（注意喚起）

## 介護ベッドのサイドレール・手すり等による事故等についてのご注意

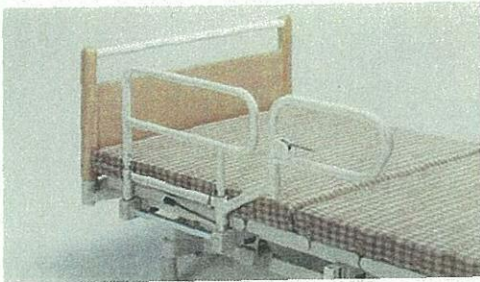
| 事業者名 | 機種・型式 | 図 |
|---|---|---|
| フランスベ°ット°(株) | SE-07 | |

| 公表日 | 事故発生日 | 機種・型式 | 事業者名 | 被害状況 | 事故内容 | 事故原因 | 事故発生都道府県 | 備考 |
|---|---|---|---|---|---|---|---|---|
| 平成20年1月25日 | 平成19年12月25日 | SE-07 | フジサンパッド㈱ | 死亡1名 | 当該製品の隙間で首を吊った状態で発見され、病院に運ばれたが死亡した。 | 事故原因は、目撃者がおらず、事故の発生状況が不明であるものの、手すりのサイドレール部が製造時とは逆の方角で取り付けられていたことから、当該隙間が増大しており、事故に至ったと思われる。サイドレール部の逆方向の取り付けによる挟み込みの増大についての十分な周知等が望まれる。 | 愛知県 | |

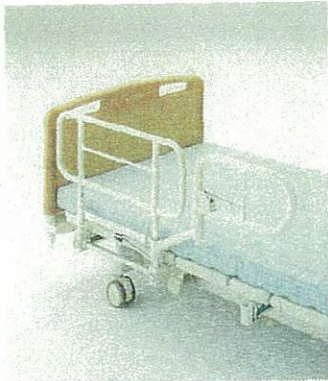
| 事業者名 | 機種・型式 | 図 |
|---|---|---|
| フランスベ°ット°(株) | SE-07NHC | |

| 公表日 | 事故発生日 | 機種・型式 | 事業者名 | 被害状況 | 事故内容 | 事故原因 | 事故発生都道府県 | 備考 |
|---|---|---|---|---|---|---|---|---|
| 平成19年11月20日 | 平成19年10月22日 | SE-07NHC | フジサンパッド㈱ | 重傷1名 | 使用者が当該製品を使用して、立ち上ろうとした際に、当該製品の隙間に腕が挟まり怪我を負った。 | 事故原因は、当該製品を運んで立ち上がろうとしたが、踏み張りがきかず、床へずり落ちてしまい事故に空ったと懸われる。製品の性質上、隙間が発生するものであるが、挟み込みのリスクについての十分な周知等が望まれる。 | 大阪府 | |
