医療・介護ベッド用手すりのすき間に頭や首、手足などを挟む事故等に係る施設管理者に対する注意喚起について

介護ベッド用手すりのすき間に頭や首、手足  
などを挟む事故等に係る注意喚起について

介護ベッド用手すり（管理番号：A201000531）

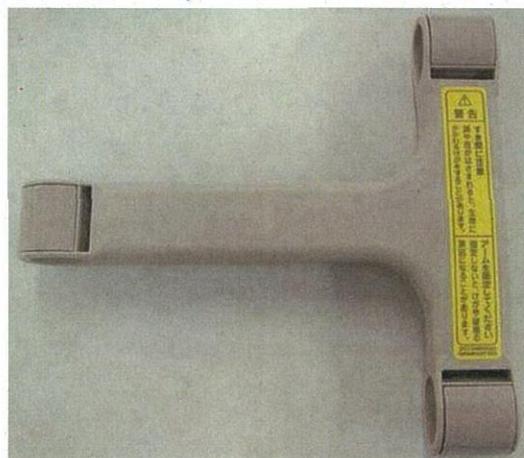
（すき間を埋めるためのT字型簡易部品）

そのため、同社は不意の動作により頭や首、手足がすき間に入り込むことを防止するため、平成13年10月から当該製品のすき間を埋めるためのT字型の簡易部品を無償で配布していました。

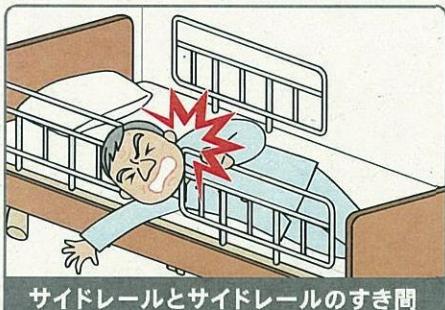
サイドレールとサイドレールのすき間

介護ベッドのJIS規格では、図のようにサイドレールとサイドレールのすき間に直径6cmの硬い円柱状の器具が入らないこととされています。

確認してみよう 安全確認スケールを当てて、直径6cmの物が入りそうなすき間がないか確認しましょう。

■スペーサーなどによりサイドレールとサイドレールの間にはさまらないようにしましょう。

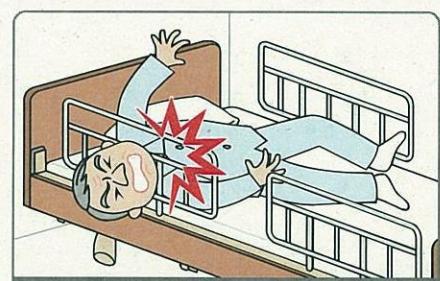
サイドレール内のすき間

安全確認スケールを当てて、直径12cmの硬い物が入るすき間がないか計測しましょう。

サイドレールカバー

ベッド用グリップカバー
