1.3 河川の現状と課題

1.3.1 治水の現状と課題

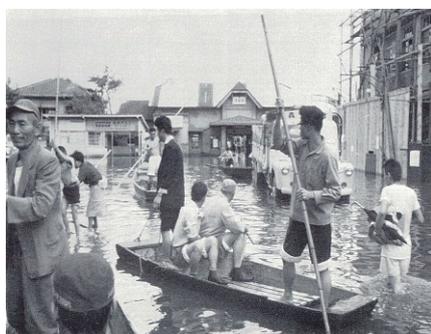
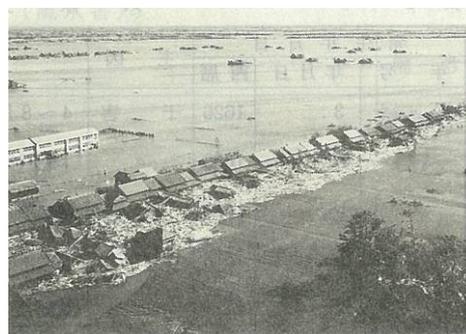
写真-15 被災状況

これにより、愛知県内の死者・行方不明者は 3,260 名、負傷者は 59,045 名にのぼり、家屋被害も全壊 23,334 戸、流出 3,194 戸、半壊 97,049 戸、床上浸水 177,137 戸、床下浸水 62,831 戸にのぼった。また、農地が約 38,945ha 浸水し、約 200 億円の被害となるなど愛知県内全域で大きな被害が発生した。そして、日光川流域でも、河口部海岸堤防をはじめ計 22 箇所が破堤するとともに、上流部の洪水による災害も合わせて約 300 億円の被害が発生した。

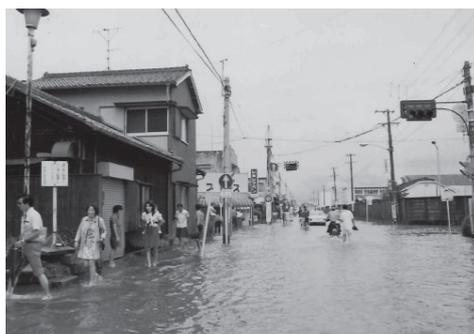
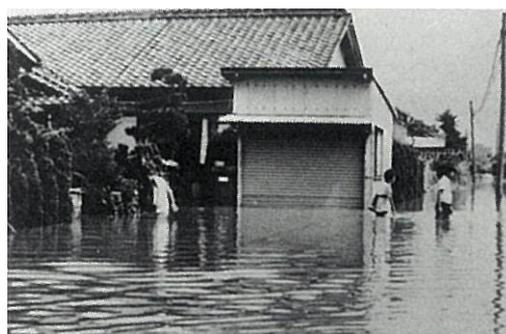
写真-16 被災状況

この雨により、破堤にこそ至らなかったが、津島方面の各河川は増水し、ポンプの稼動を一時中止しなければならなかったため、内水排除はより困難を極めた。そして、床上浸水 1,796 戸、床下浸水 18,727 戸、浸水面積が 15,447ha に及んだほか、鉄道、道路の寸断等大きな被害となった。

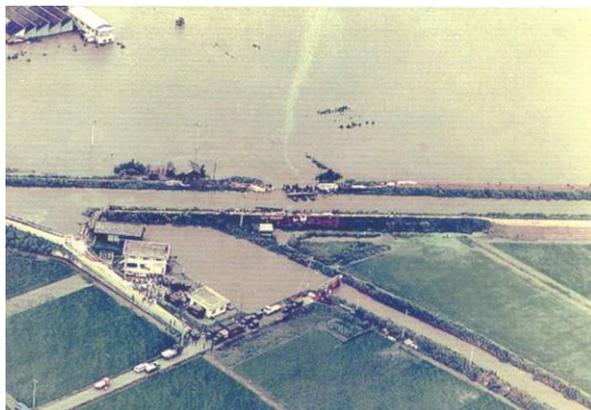
写真-17 被災状況

これにより、当時地盤沈下のひどかった地域を中心に浸水し始め、9日夜には日光川支川目比川の千引橋上流右岸で破堤した。この降雨により床上浸水2,394戸、床下浸水20,134戸の家屋被害が発生し、農地も含めて9,320haが浸水したほか、鉄道、道路が寸断され、上水道施設にも影響が出るなど、日光川流域にこれまでに無いほどの多大な被害を与えた。

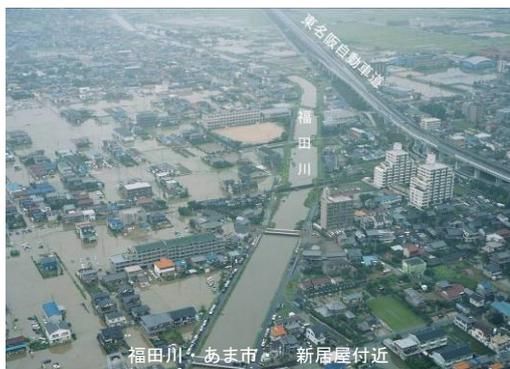
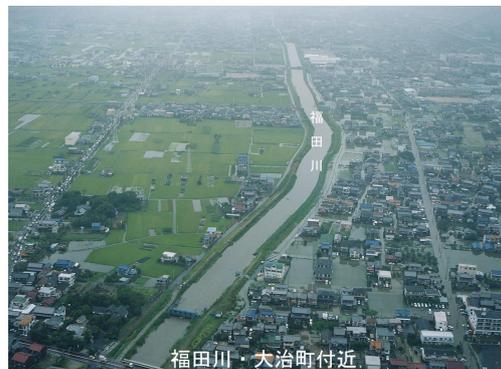
写真-18 被災状況

この雨により、日光川支川福田川流域を中心に内水被害が発生し、流域内で床上浸水609戸、床下浸水2,402戸の家屋被害が発生し、流域全体で530haが浸水した。

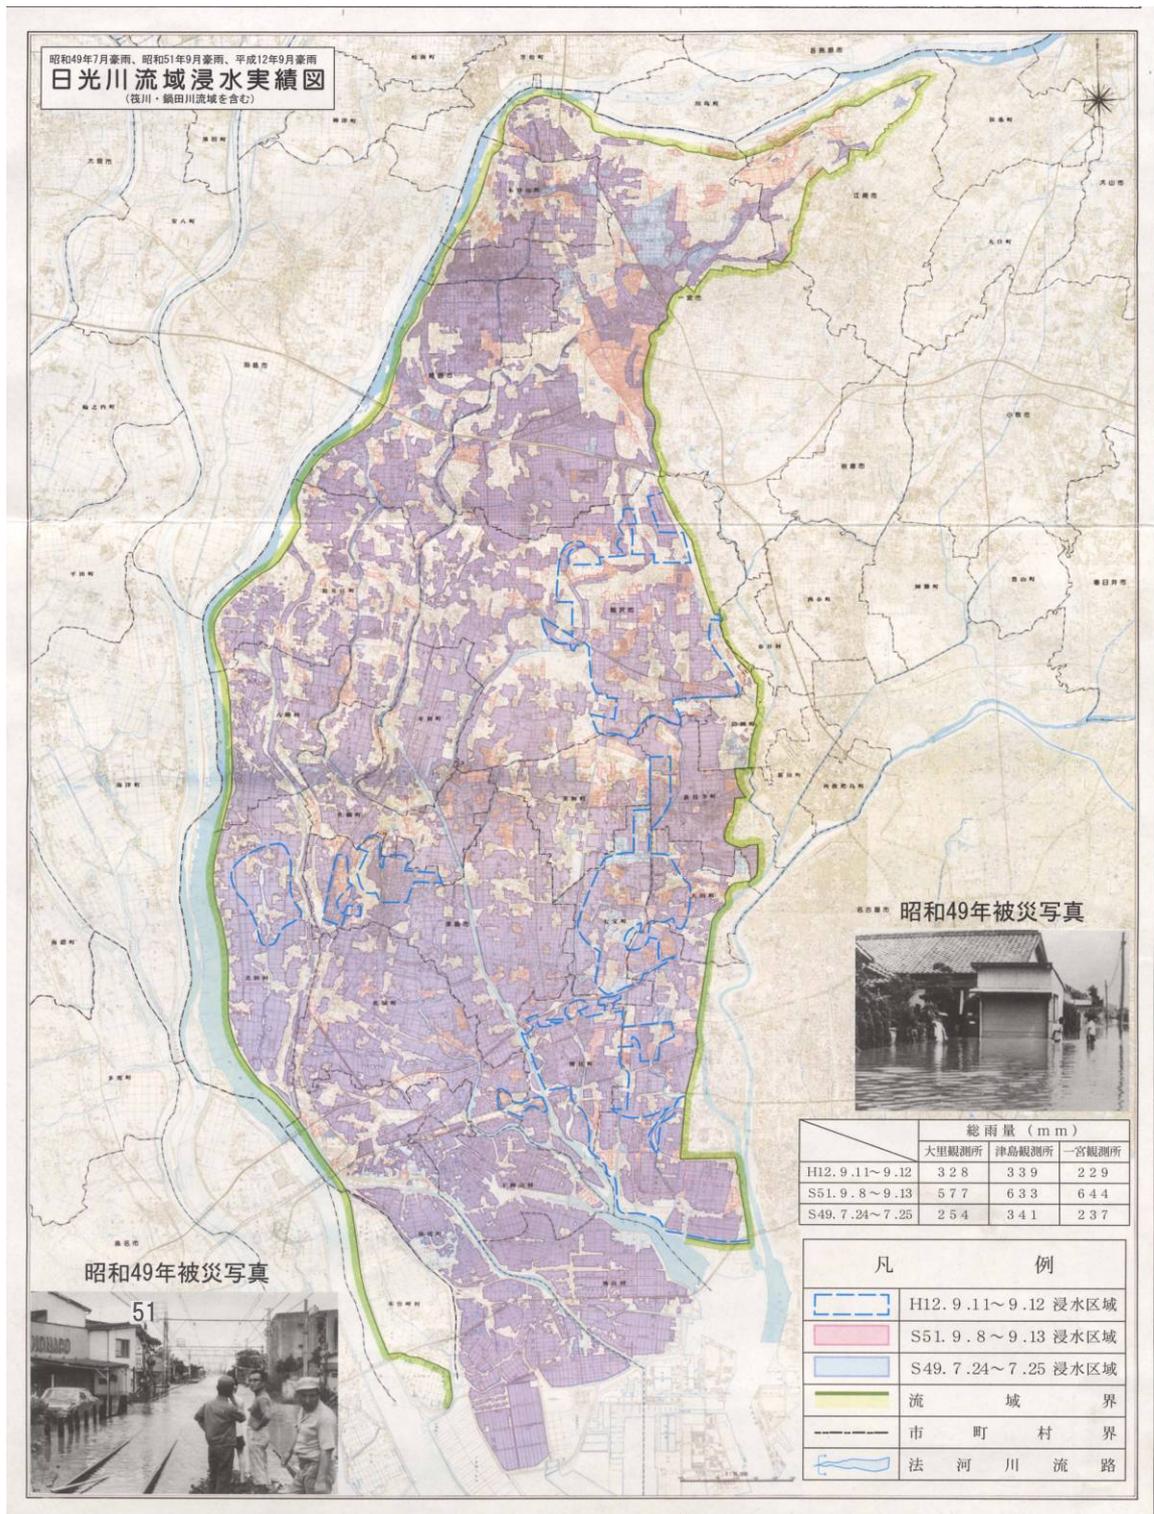
図-7 浸水実績図 (S49、S51、H12)

日光川の歴史は、水害との闘いの歴史で、特に伊勢湾一帯の低平地は、洪水や高潮による被害をたびたび受けてきた。特に、昭和34年9月26日の伊勢湾台風では、災害史上未曾有の被害が発生し、高潮による破堤等により多数の人命が失われ、産業、交通機関、公共施設は甚大な被害を受けた。また、昭和49年、51年にも大雨による大きな被害を受け、昭和49年7月洪水の浸水面積は15,447haで流域の約52%に当たり、昭和51年洪水の浸水面積は流域の約31%に当たる9,320haであった。
