## 1.2 河川の概要

## 2. 流域及び河川の現状と課題

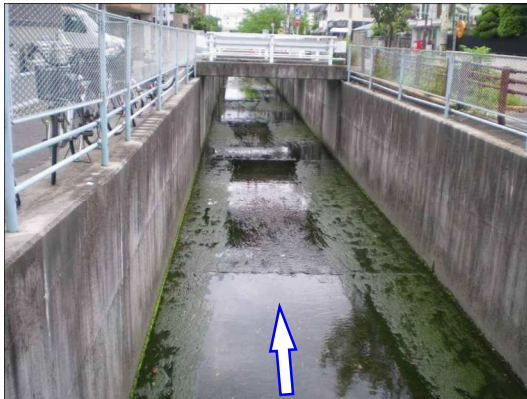
写真-1.1 上流部三面張区間  
(河口から約12.0km)

現在の山崎川は、二級河川上流端から 鏡池通<sup>かがみがいけどおり</sup>（河口から約11.9km）までの区間はコンクリート三面張で整備されており、川幅は4.5m程度である。また、鏡池通から田代本通<sup>たしろほんどおり</sup>（河口から約11.3km）まではトンネル河川として整備されている。田代本通から出合橋（河口から約9.2km）までは、コンクリートブロック護岸による川幅15m程度の河川であり、これらの区間は全区間で掘込河道<sup>ほりこみかどう</sup>となっており、変化の少ない単調な河道状況である。周辺の土地利用は主に住宅地である。

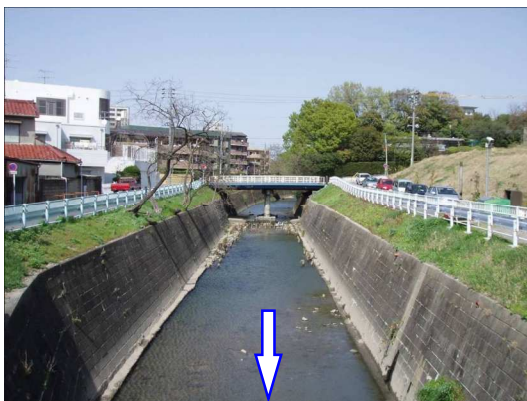
写真-1.3 中流部楓橋付近  
(河口から約8.7km)

出合橋から可和名橋（河口から約6.4km）の区間は、「ふるさとの川整備事業」による親水や河川利用に配慮した河川改修工事が進行中である。この区間も全区間掘込河道であり、川幅は15～25m程度である。兩岸には運動場や公園が立地し、河川沿いの歩道は散策路としての利用がなされるとともに、沿道の桜並木は「四季の道」と呼ばれ、特にかつて木造であった頃の風情を残す鼎小橋<sup>かなえこはし</sup>（河口から約7.5km）付近には、美しい花をたくさん咲かせる老木が数多く残され、川面と相まって見所の一つになっている。

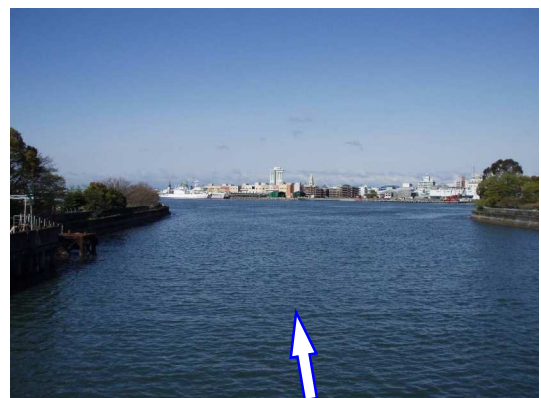
写真-1.6 河口付近  
(河口から約0.2km)

可和名橋より下流側は感潮区間となるが、新瑞橋付近（河口から約5.6km）で約30m、河口付近では75m程度の比較的広い川幅を有し、市街地にあって貴重な広がりのある空間となっている。河口付近の周辺土地利用は工業用地が主体である。

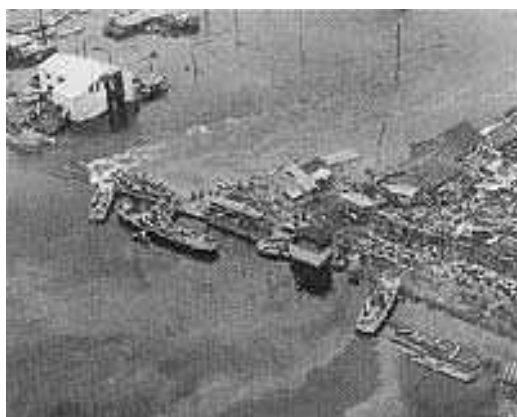
写真-2.1 伊勢湾台風による山崎川の破堤

昭和34年9月26日夜、満潮時に名古屋地方を襲った伊勢湾台風は、名古屋市内では南部の低湿地を中心に、死者行方不明1851人、家屋被害11万8000戸、被災者53万人、被害推定額1287億円という未曾有の大被害をもたらした。山崎川においても、8箇所、330mの区間が破堤し、甚大な被害を受けている。この災害を教訓として、1960年(昭和35年)4月、名古屋市災害対策要綱を定め、名古屋港の高潮防波堤や防潮堤、ポンプ所の建設、貯木場の移転、河川改修等、無災害都市建設をめざした総合的な防災対策を積極的に進めるとともに、災害防止、災害救助の体制整備が推進された。

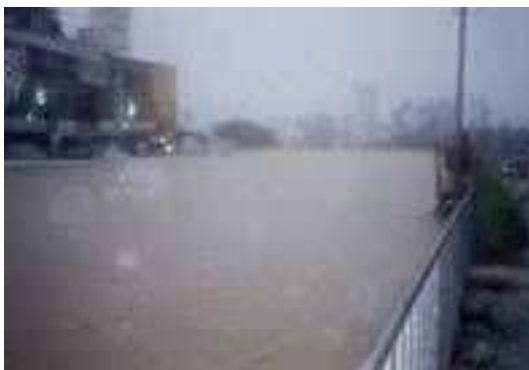
死者は発生しなかったが、家屋の損壊、床上浸水、床下浸水などの住宅被害、道路損壊、河川の越水、法面破壊等被害が多数発生した。山崎川流域でも、床上浸水102戸、床下浸水409戸、一般資産被害額約8億9000万円の被害があった。

写真-2.2 平成3年豪雨時の新瑞橋

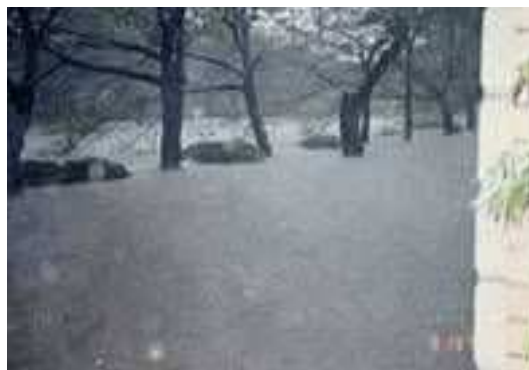
写真-2.3 平成3年豪雨時の瑞穂公園
