## 植生回復パート2 ～森ぎわ・道ぎわ～

現在、施工ワーキングでは、道路ぎわの植生回復に取り組んでいます。その中で今回は、林縁といわれる「森ぎわ」「道ぎわ」の植生回復にスポットを当てて、紹介します。

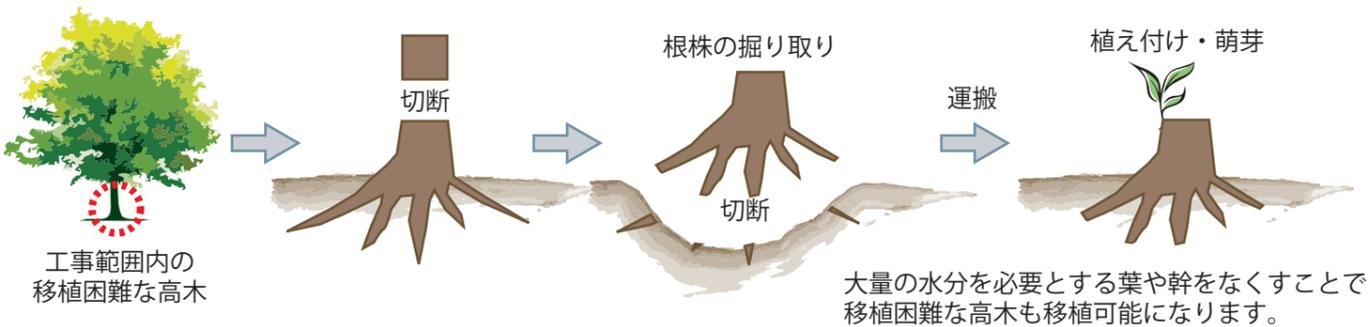
#### 根株移植

樹木の幹を切断して、残った幹と根を掘り取って目的の植栽場所に移動し、植え付ける植栽方法です。

大量の水分を必要とする葉や幹をなくすことで移植困難な高木も移植可能になります。

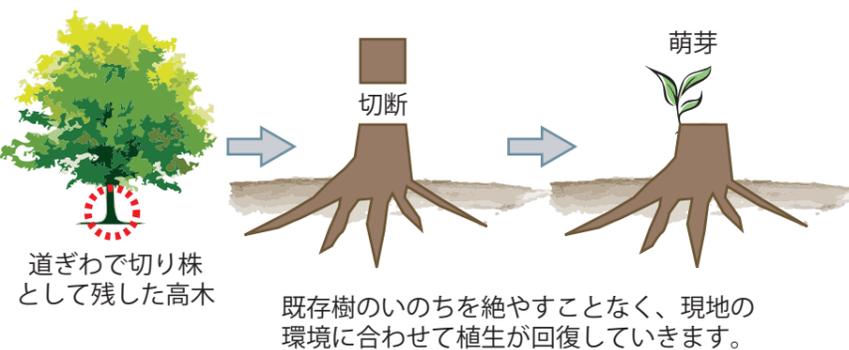
#### 萌芽更新

切り株で残した高木を萌芽更新によって再生します。

既存樹のいのちを絶やすことなく、現地環境に合わせて植生が回復していきます。

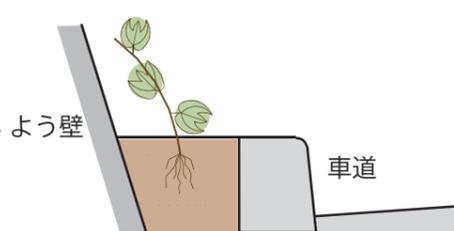
#### 壁面緑化

よう壁部は、ツル植物の苗を植栽します。

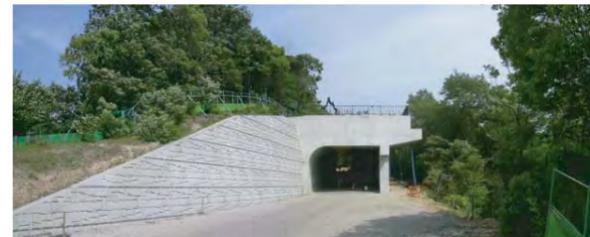
平成19年5月

森ぎわ・道ぎわの植生が徐々に回復しています。

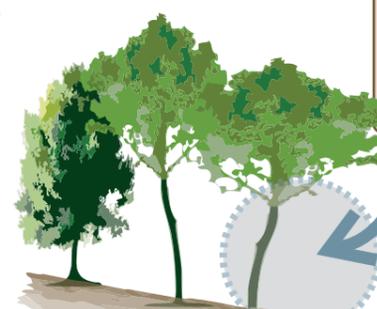
道路北側は、工事により樹林に光が差し込むようになったため、林縁の林床ではパイオニア(先駆)植物の発生が見られます。

道路南側は、林縁の南側に既存の樹林が残っているため、日照条件に大きな変化がなく、緑地の改変による植生の変化は見られません。

相生山の森はもともと八事層の乾燥した土地に発達した森であるため、工事によって急激に樹林地の奥まで乾燥化が進むといった変化は起こりにくいと考えられます。
