環状交差点（ラウンドアバウト） 効果検証の結果【概要版】

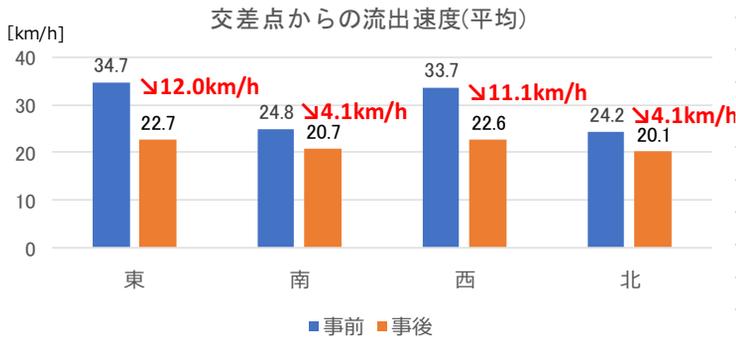
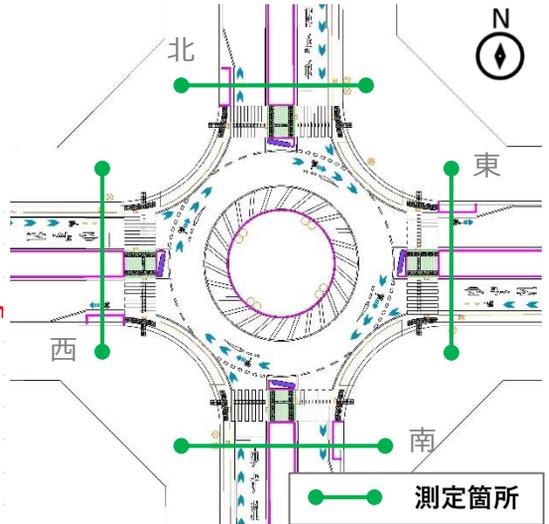
1. 通過する自動車の速度が下がりました

最大 12 km/h 低下しました

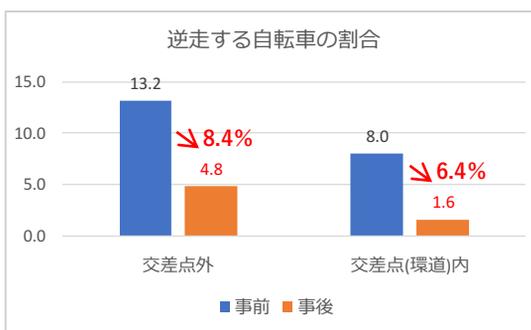
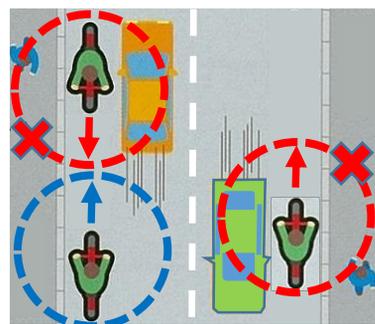
3. 車道を逆走する自転車の割合が減りました

※逆走する自転車…左端以外の車道を通じた自転車

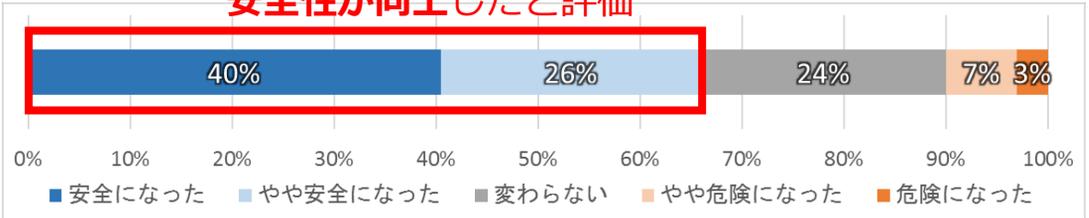
6割を超える利用者が
安全性が向上したと評価

安全性

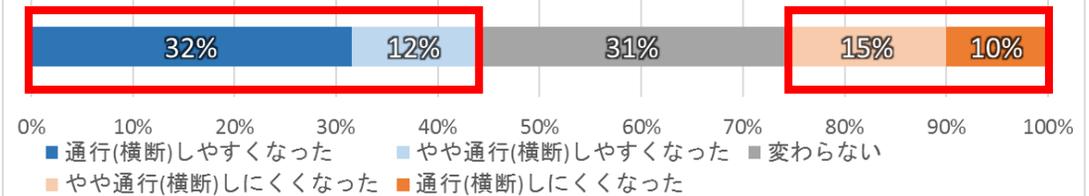
通行のしやすさ

通行しやすくなった (44%) > 通行しにくくなった (25%)

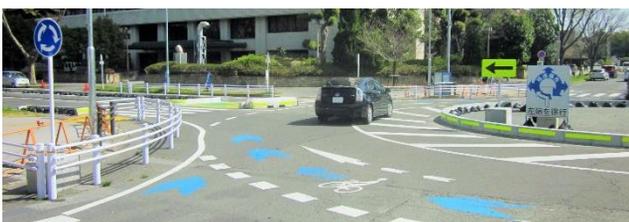
2. 環道を通る自動車の約6割が中心側へはみ出して走行している

はみ出し = 速度が上がる

“はみ出しにくい構造”への改良を検討します。
