# 環状交差点（ラウンドアバウト） 効果検証について【詳細版】

# 調査の概要

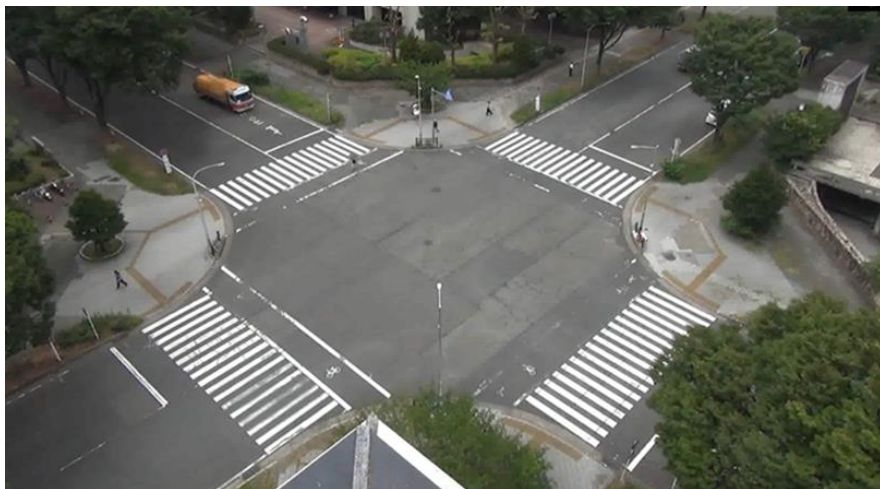
## < 事前（無信号時） >

- ・ 無信号交差点
- ・ 流入，流出部の幅員が広い
- ・ 交差点内に右左折の方法を示す道路標示が無い
- ・ 横断歩道に自転車横断帯が設置されている

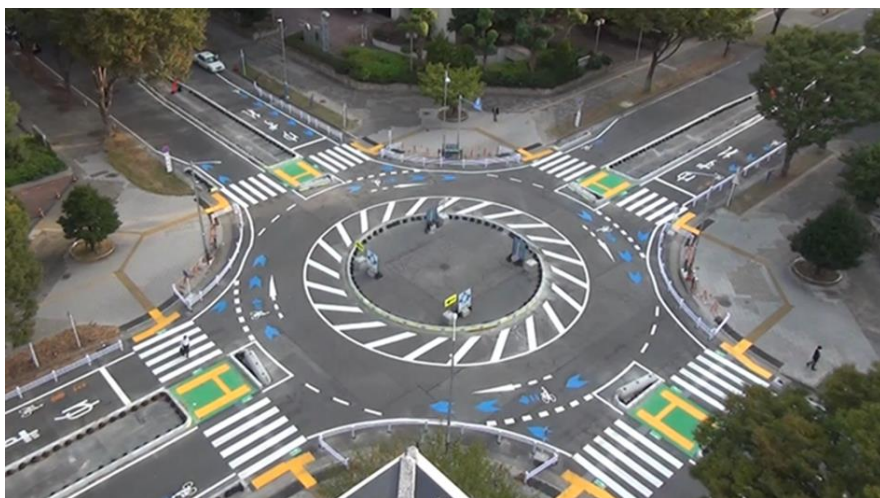
## < 事後（RAB時） >

- ・ 横断歩道が二段階横断施設
- ・ 歩行者の乱横断防止と車両誘導のため，ガードパイプが設置されている。
- ・ 自転車の通行方法を明示するため，矢羽根が設置されている。

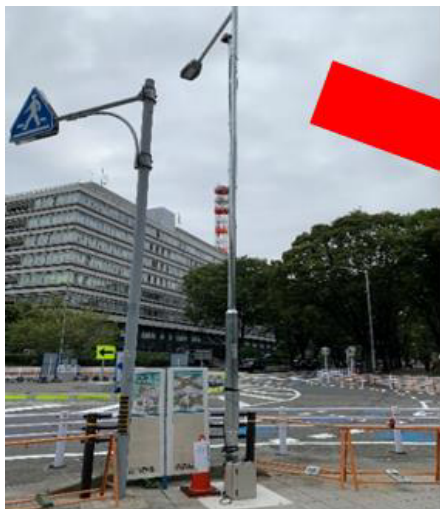
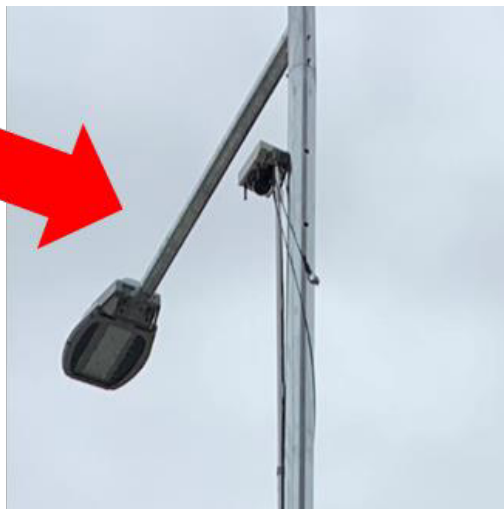
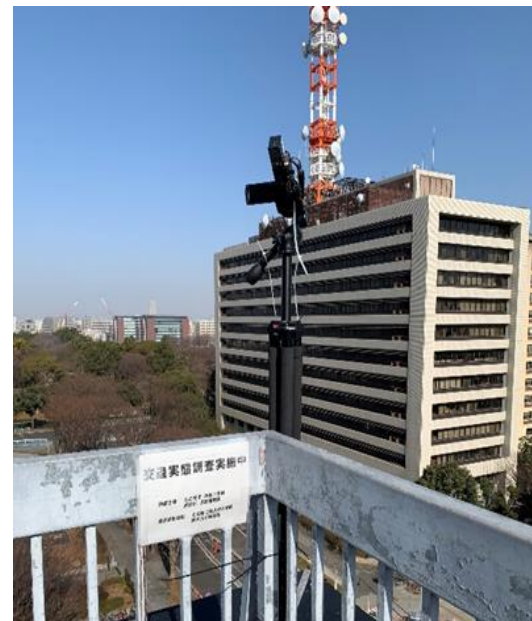
## ■ 撮影箇所・映像

中部地整屋上カメラ⇒交差点全体映像

地上カメラ(ビューポール)⇒四枝の各流入部・流出部の映像

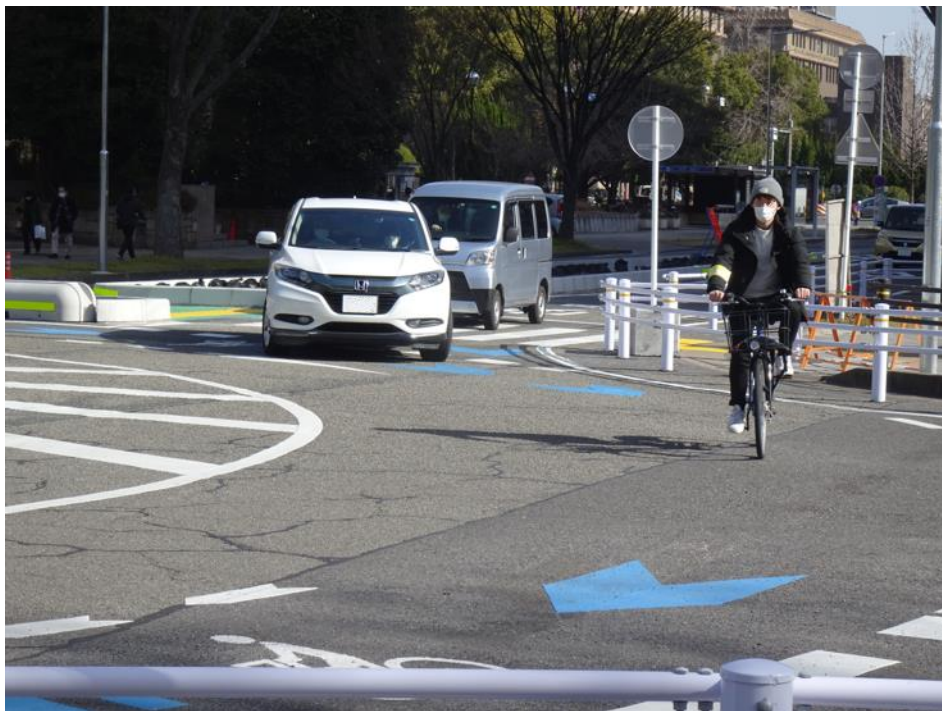
# ①－3 走行調査

- 被験者に対してRABを直進または右折するODで自転車を車道走行させる。
- 環道内での被験者（自転車）の通行位置に対する自動車の挙動が分析できるように、交通安全に配慮しつつ、道路交通法に従い、車道左端を走行することを指示している。

環道外側白線

環道中央

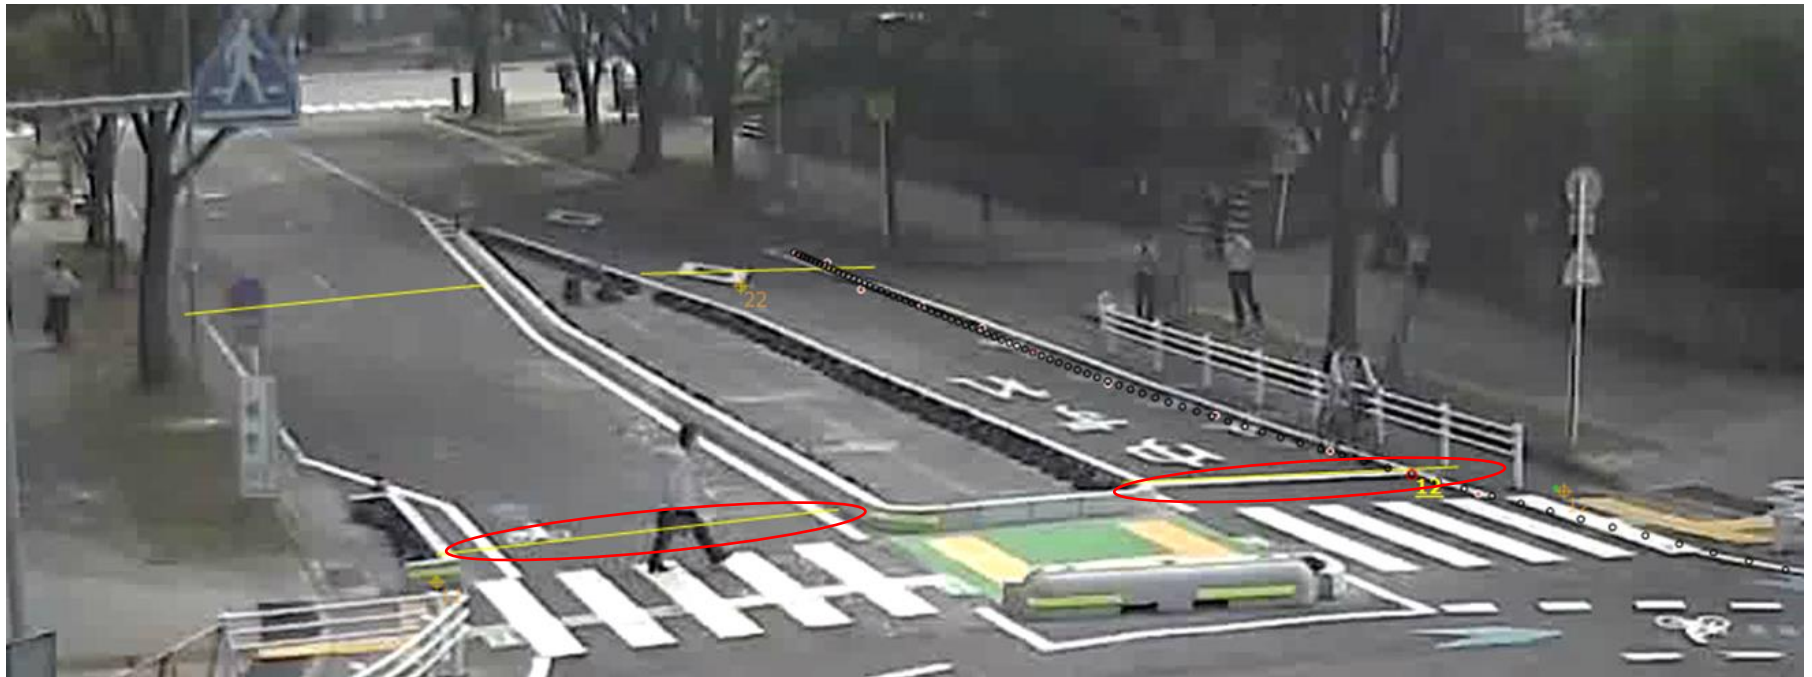
### □自由走行（流入時・流出時）

- ・ 自動車の前輪が停止線・停止線の延長線上を通過した瞬間速度を計測
- ・ 流入・流出時に, 歩行者や他車両の影響を受けずに自由走行できた車両を対象
- ・ 事前：8月，事後：10月（直後）の映像を用いて分析（8-9時，10-11時，17-18時の時間帯のデータを使用）

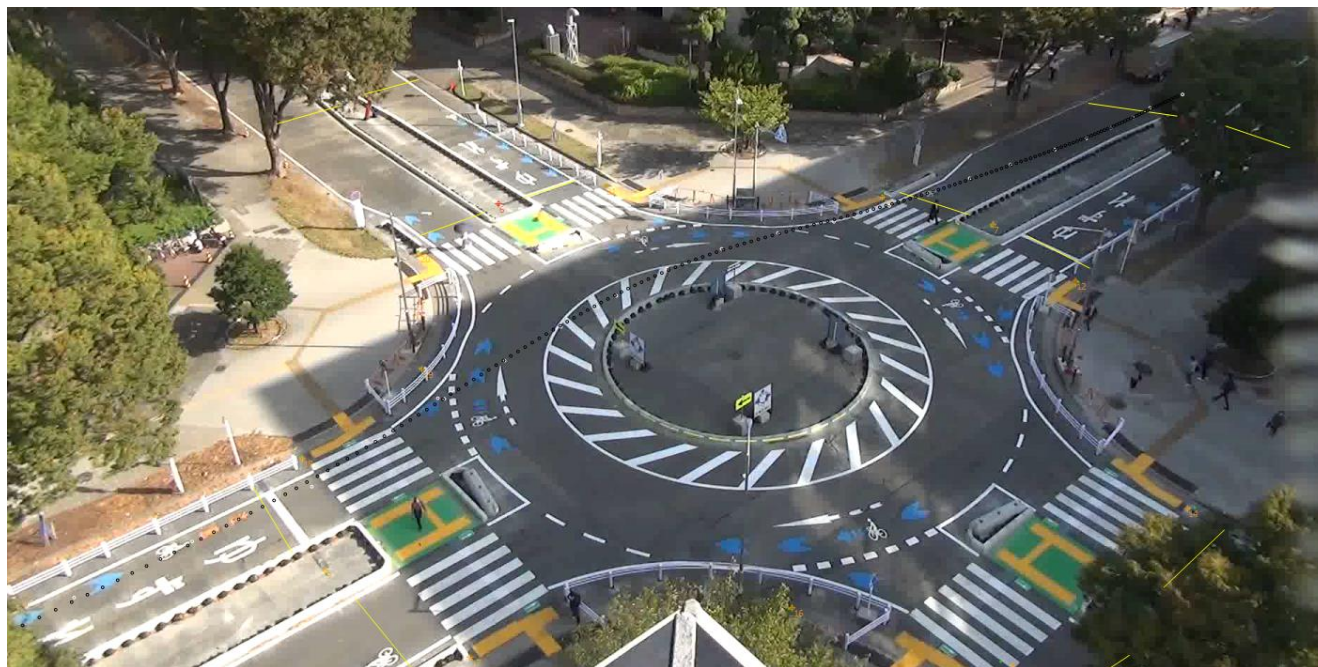
## ②ー3 自動車の環道内通行位置

□自由走行する自動車の走行位置に着目.

- 矢羽根上 . . . タイヤが矢羽根を踏む
- 環道内 . . . タイヤが矢羽根を踏まず車線からはみ出ない
- エプロン上 . . . タイヤが車線からはみ出し, エプロンを踏む

※エプロン→中央島周りのゼブラの部分を目指す.
