環状交差点(ラウンドアバウト) 効果検証について

構造改良による安全性への影響の検証

■調査対象:愛知県名古屋市中区三の丸の官庁街に位置するRAB.

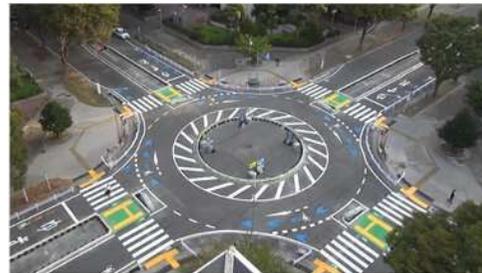
外径	中央島	環道幅員 (路肩除く)	エプロン (路肩除く)	流出入部	自転車 通行空間
試行運用時	30m	14m	4.5m	2.5m	3.0m	1.0m
本運用後	32m	16m	5.0m	2.0m	3.0m	1.5m

・5cmの段差付きエプロン, 路面カラー化

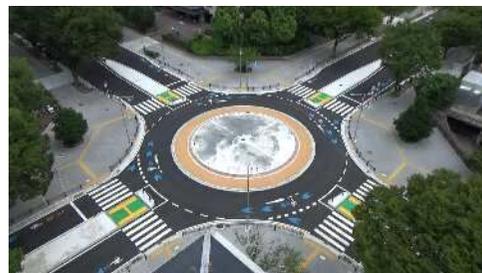
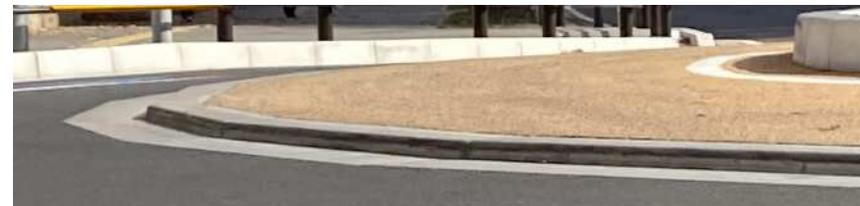
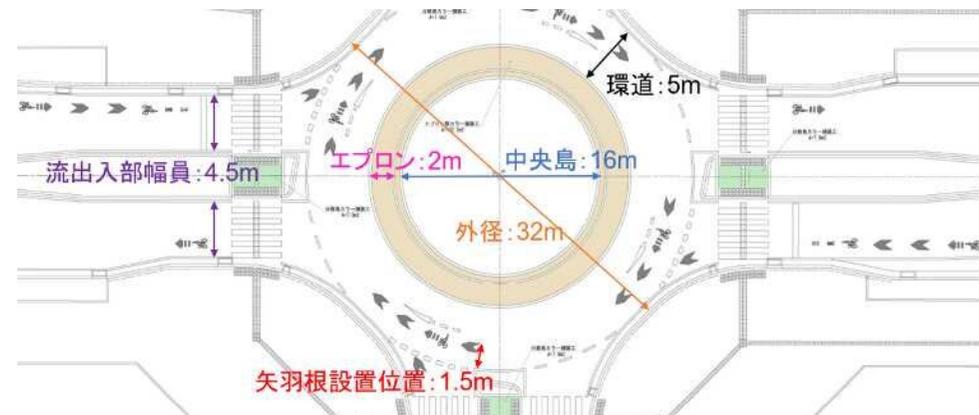
本運用後

・外径, 中央島, 環道幅員, 流出入部, 自転車通行空間を変更

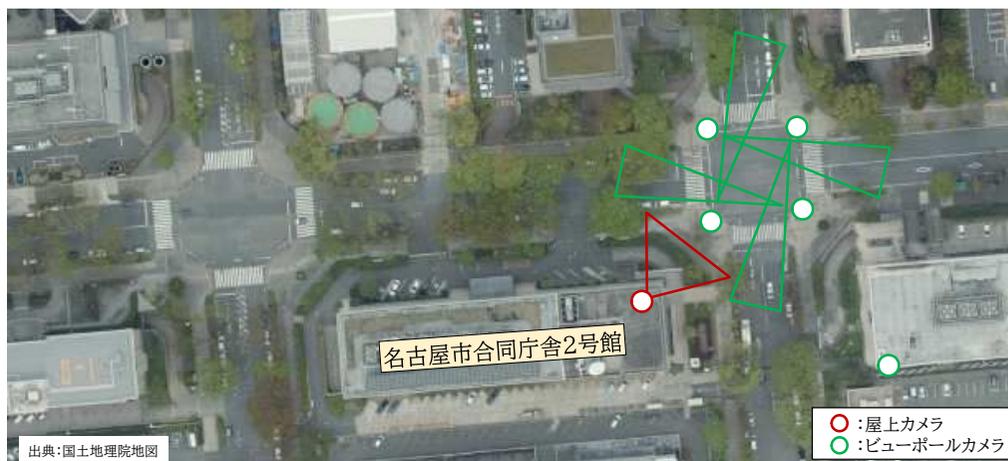
■ カメラ設置箇所

調査日	時間帯	撮影箇所	
事前調査		令和2年8月4日(火)	07:00~19:00	名古屋合同庁舎 第2号館屋上 ビデオカメラ	ビューポール カメラ
試 行 運 用	事後調査	令和2年10月7日(水)			
	3ヶ月後調査	令和2年12月23日(水)			
本 運 用 後	事後調査	令和5年8月2日(水)			
	3ヶ月後調査	令和5年11月8日(水)			
		令和5年11月14日(火)	11:00~17:00	-	ビューポール カメラ
		令和5年11月15日(水)	07:00~15:00

・8-9時, 10-11時, 17-18時の
3時間を対象に分析。
但し, 本運用3ヶ月後のみ17-18時では
なく16-17時とする(日没時刻を考慮)

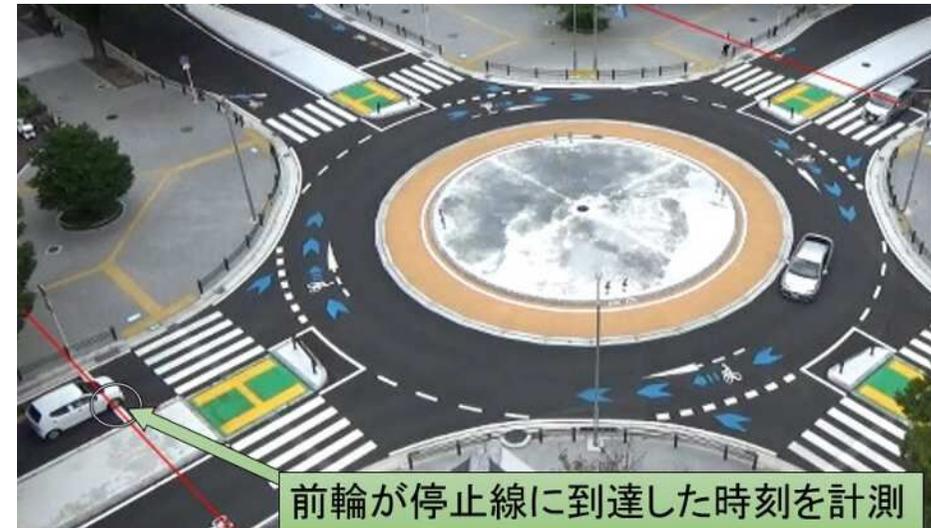
RABの幾何構造の変更による
交差点内の通過速度(平均旅行速度)
への影響を分析.

エプロン走行の有無別で速度を計測.
エプロン走行あり:エプロン上
エプロン走行なし:環道内, 矢羽根上

$$\text{交差点内平均旅行速度}[km/h] = \frac{\text{流入} \sim \text{流出までの移動距離}[km]}{\text{断面所要時間}[h]}$$

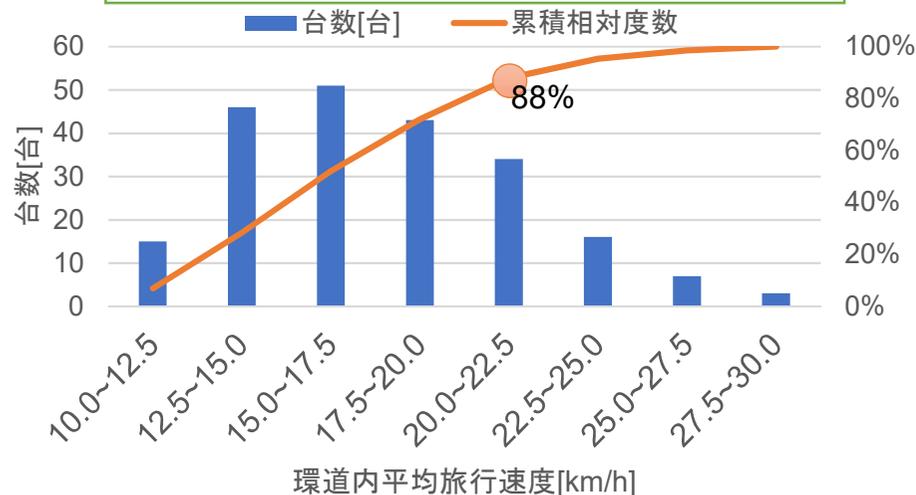
試行運用(3ヶ月後, エプロン走行あり)

■ 試行運用では低速寄りであった**速度分布**が、本運用後に**やや右にシフト**。しかし、**高速域の車両はいないため、安全上は大きな問題はない**といえる。

利用OD	試行運用3ヶ月後		本運用後・3ヶ月後	
	直進		直進	
エプロン走行有無	走行あり	走行なし	走行あり	走行なし
環道内平均旅行速度 平均値[km/h]	17.75	14.62	19.05	18.80
標準偏差	3.88	2.43	4.78	3.34
変動係数	0.22	0.17	0.25	0.18
サンプルサイズ	215	22	6	166

平均旅行速度の平均値に有意な差がみられ、**本運用後に速度が高くなった。**

- 環道内をスムーズに走行する車両が増加。
- 外径と環道幅員が拡大されたことが影響。

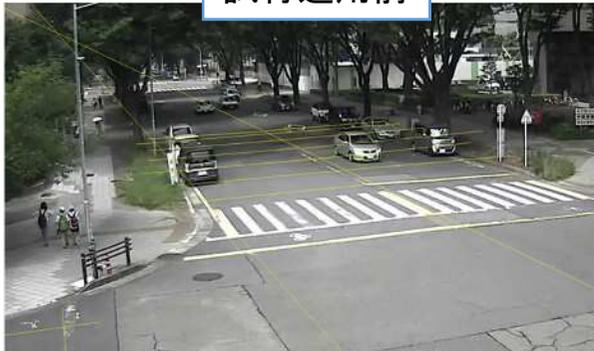
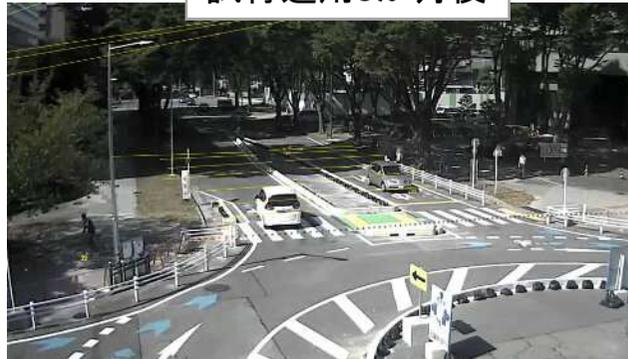
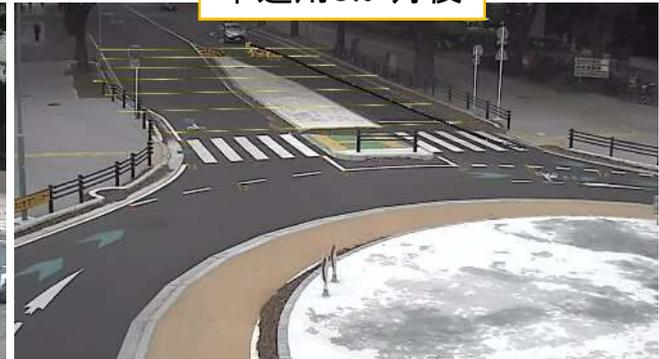
停止線, 5m, 10m, 15m, 20m, 25m, 30mと5m間隔での断面別自由走行速度

定義: 停止線又は停止線の延長線上およびこれらから交差点の上流側へ5m間隔で設けられた計測線通過時の瞬間速度.

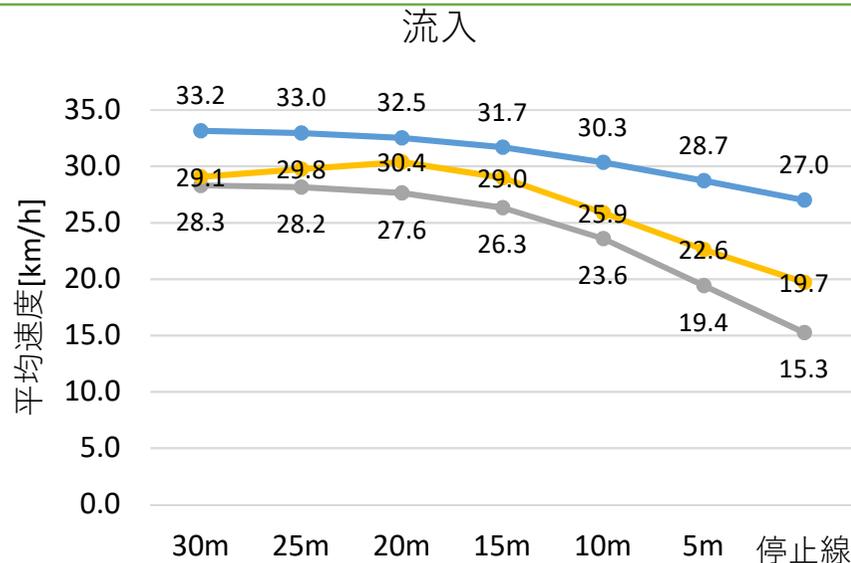
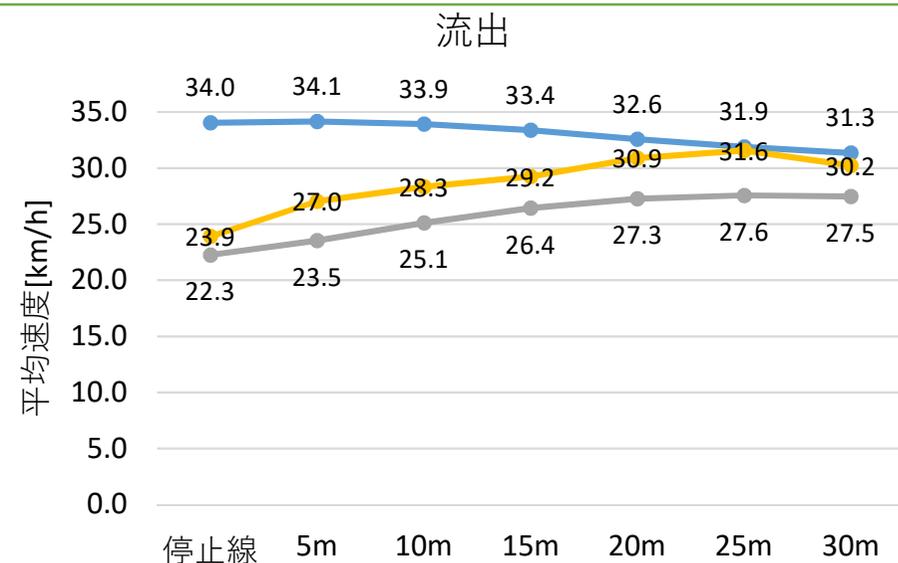
流入・流出ともにどの断面でも速度が上昇→スムーズに走行している。

流出入部の構造の変化が影響(ガードレール:試行運用時は車道内, 本運用後は歩道内に設置, ガードレールによる圧迫感の減少が影響)したと推察。

試行運用前よりもどの地点においても速度が低下。

RAB導入により, 特に交差点付近での速度が低下している → 交差点内での安全性が向上

交差点流入前は停止線上流30m地点でも速度低下. 流出後は停止線下流20~30mでは大きな差はない。

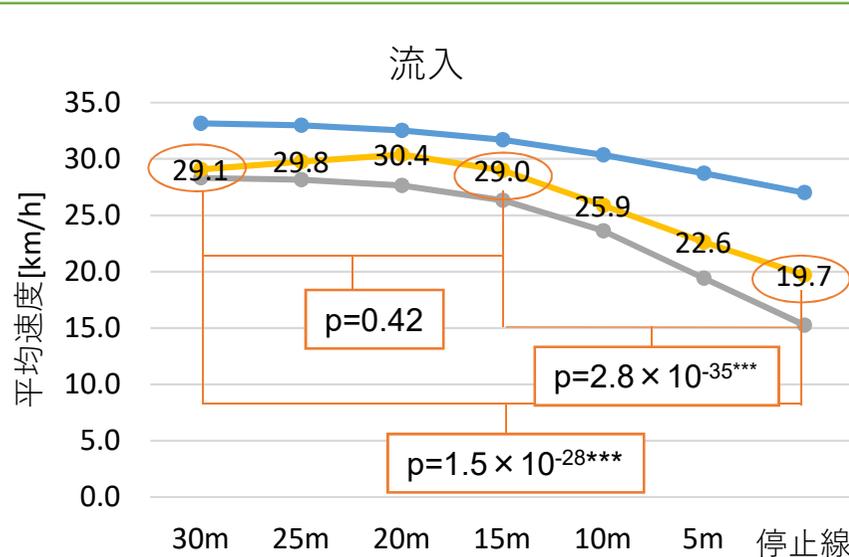
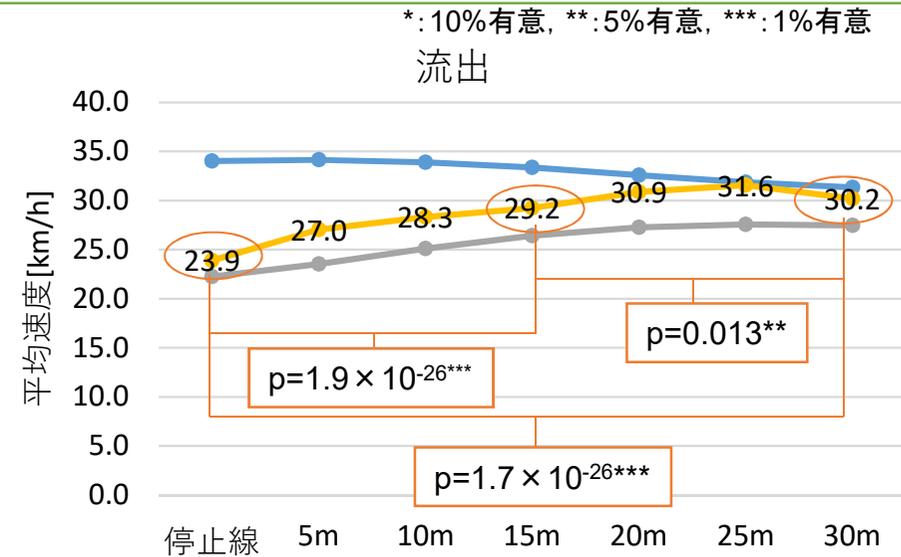
停止線, 15m, 30mの3断面について, 断面間でt検定を行う.

停止線と15m, 停止線と30mで1%の有意差あり(停止線での平均値が低い).

15mと30mでは有意差なし(断面間での平均速度に差があるとは言えない).

停止線と15m, 停止線と30mで1%の有意差あり(停止線での平均値が低い). 15mと30mで5%の有意差あり(30mの方が平均値が高い).

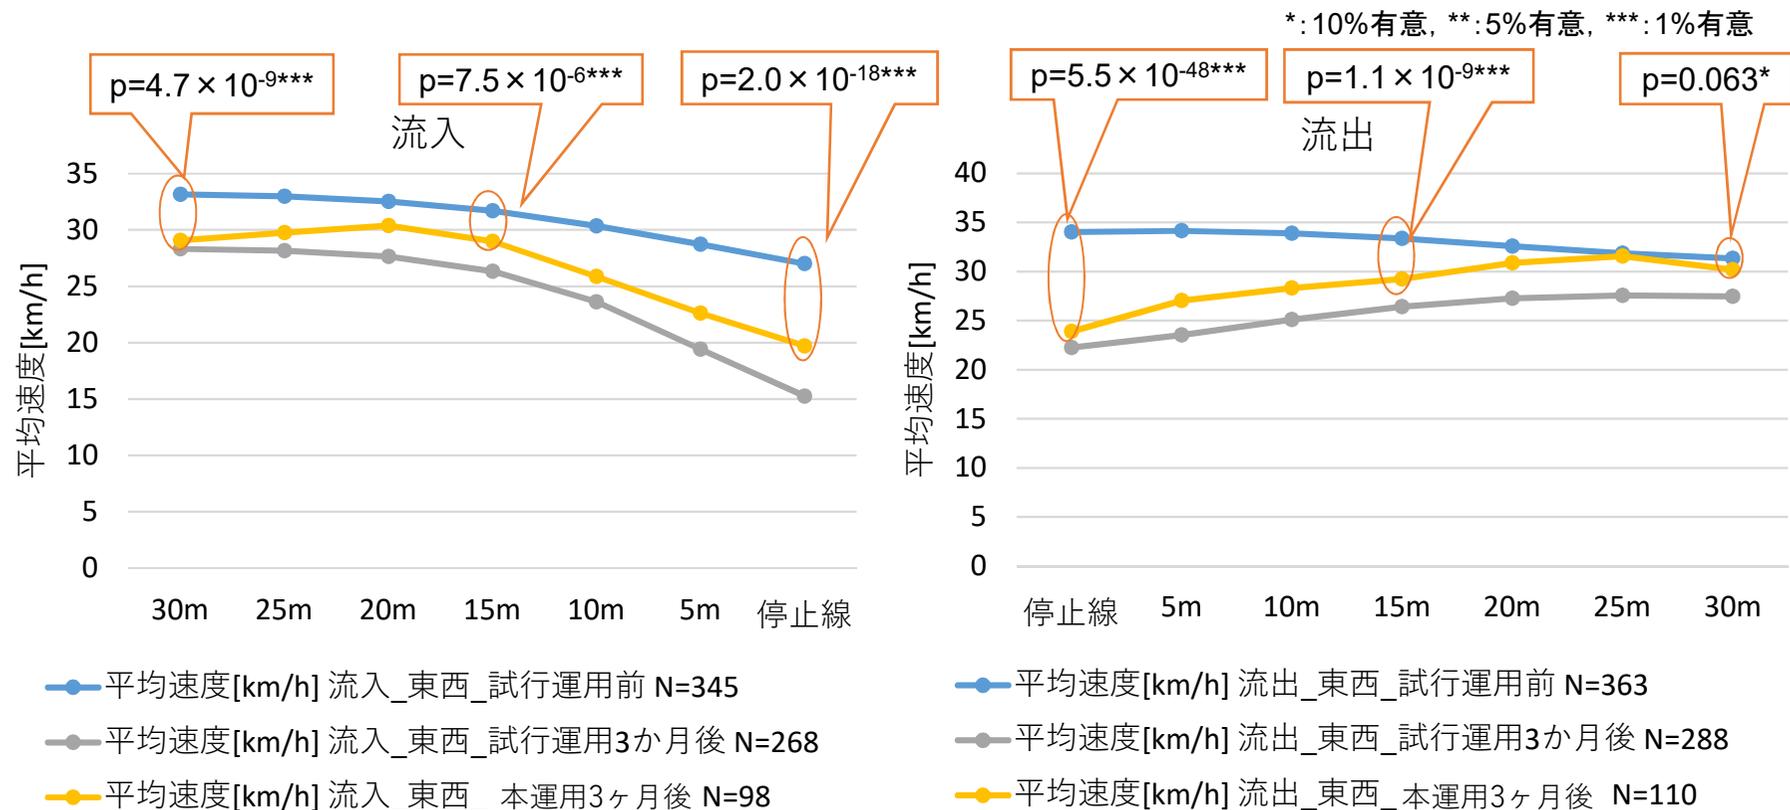
本運用3か月後と試行運用前

停止線, 15m, 30mの3断面において, 異なる時期でt検定を行う.

停止線, 15m, 30mすべて, 1%で有意差あり(本運用後の方が平均値が高い).

停止線, 15mは1%で有意差あり(本運用後の方が平均値が高い).

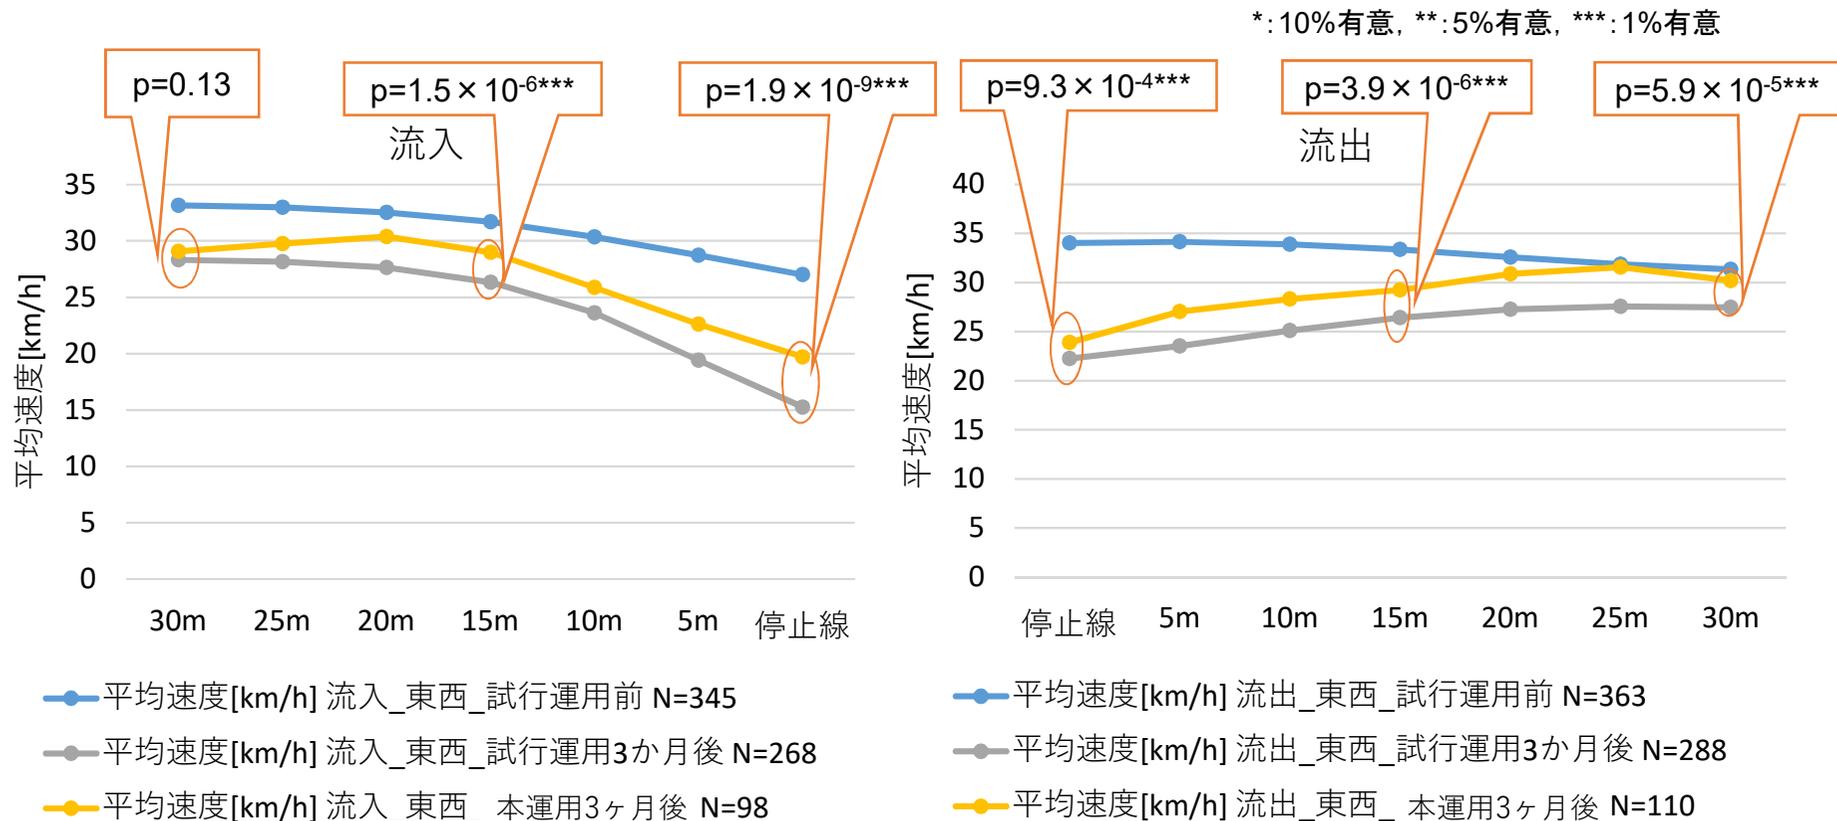
本運用3か月後と試行運用3か月後

停止線, 15m, 30mの3断面において, 異なる時期でt検定を行う.

停止線と15mは1%で有意差あり(本運用後の方が平均値が高い)

停止線, 15m, 30mすべて, 1%で有意差あり(本運用後の方が平均値が高い).

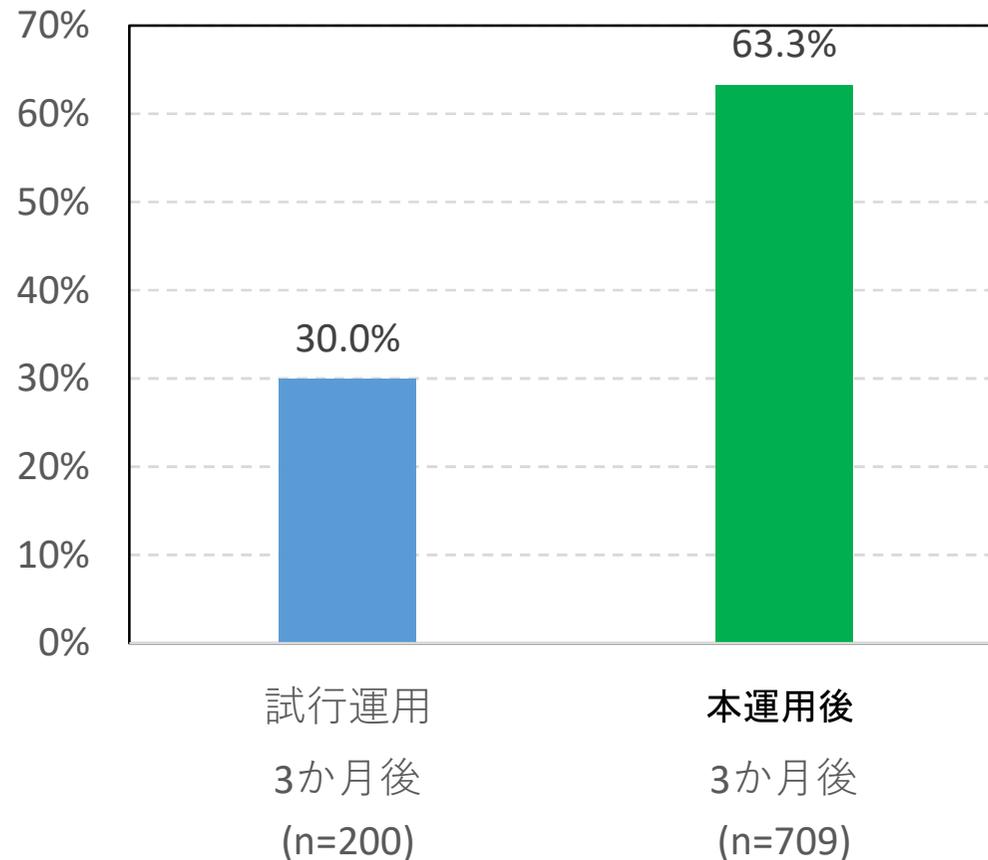
東・西流出部におけるウィンカー一点灯率(ウィンカー一点灯車両/通過車両)を計測し、試行運用時のウィンカー一点灯率と比較する。

試行運用時と比べて
点灯率が33%上昇。
横断者の多い時間帯(8時台)
では76%と高い点灯率。

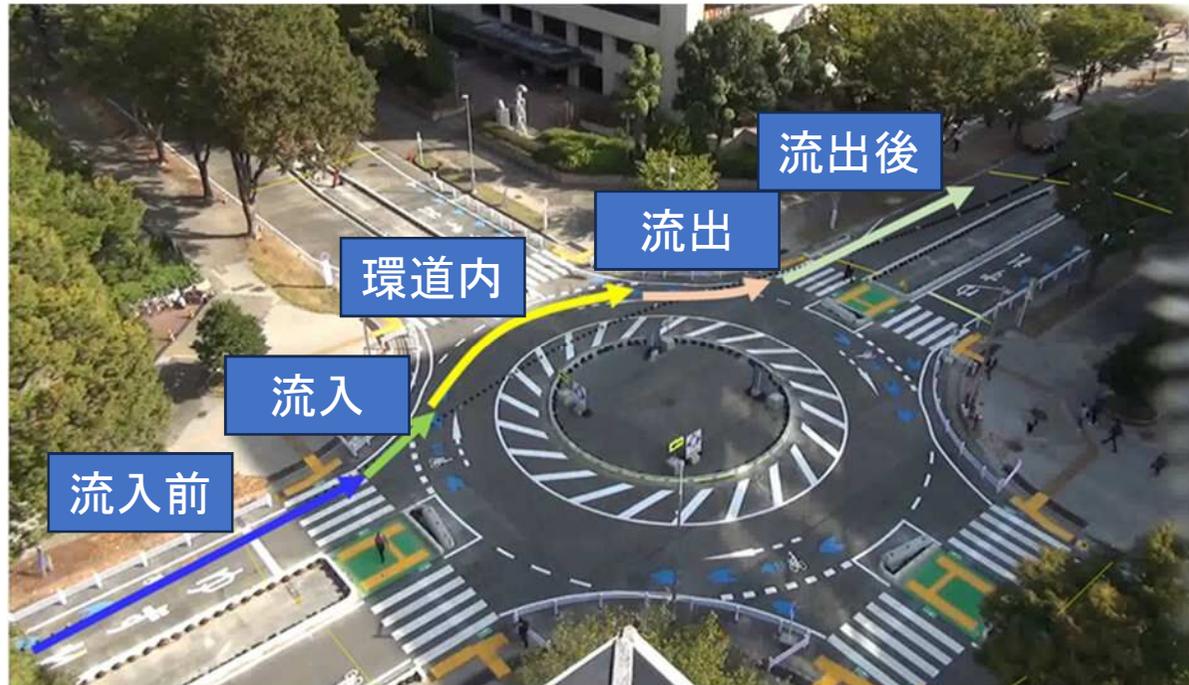
自転車通行を「流入前」・「流入」・「環道内」・「流出」・「流出後」の5区間に分け，走行位置のデータを取得。

矢羽根上走行割合の定義：車道を走行する全対象自転車利用者数に対する矢羽根上を走行した自転車利用者の割合。

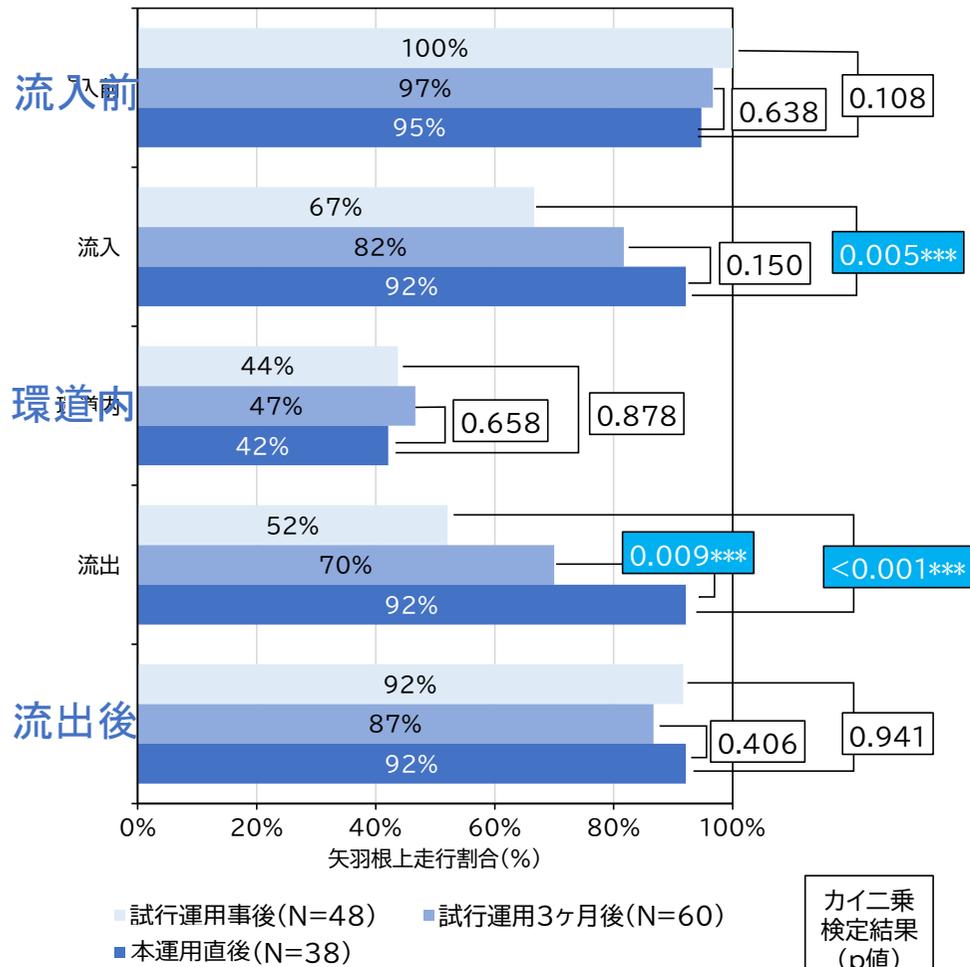
車道走行自転車の矢羽根上走行割合

約90%の自転車が矢羽根上を走行.

矢羽根上走行割合が約40%,
他区間と比較して低い.

「流入前」「流出後」は矢羽根付近と車線中央部を走るときの走行距離に差がないのに対し、「環道内」はエプロン付近などの矢羽根より内側を走るとハンドル操作も少なく、直線に近い軌跡で走行できることが影響したと推察される.

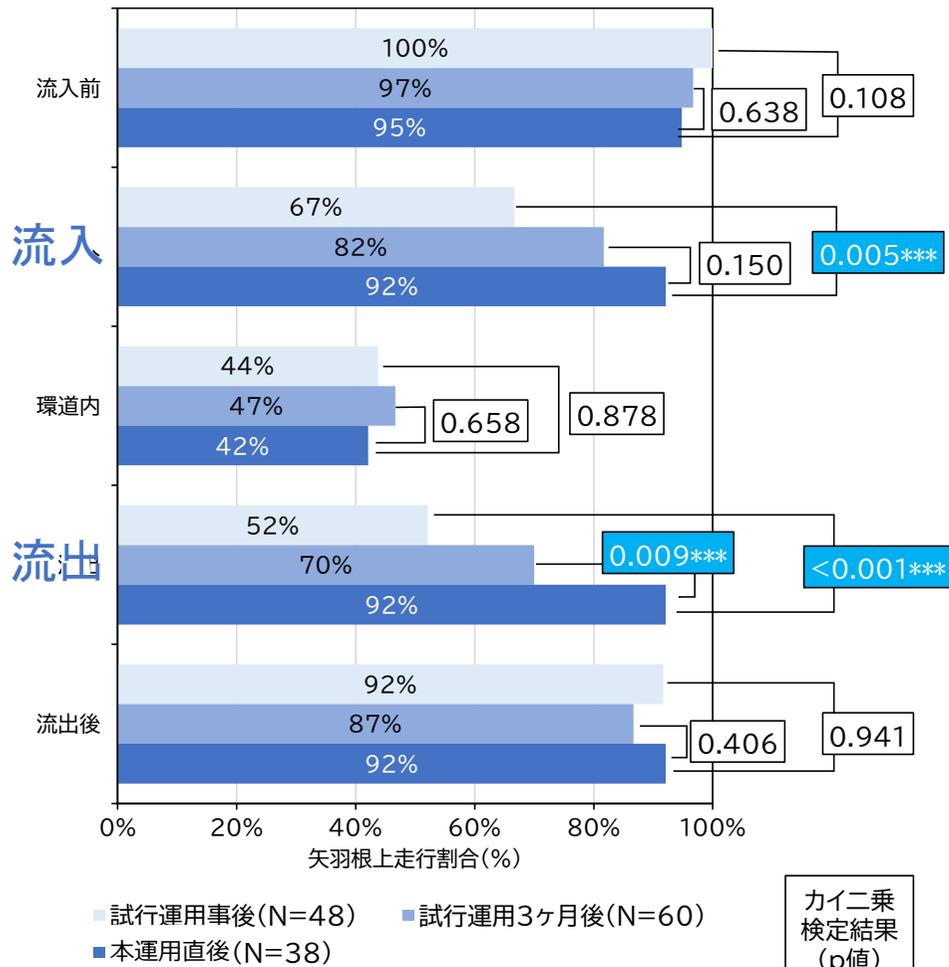
車道走行自転車の矢羽根上走行割合

本運用直後は試行運用時と比較して矢羽根上走行割合が有意に増加。

矢羽根の設置位置が試行運用中よりもやや車道側へシフトしたことで、自転車が希望する位置に矢羽根が設置され、矢羽根上を走行する割合が増加したと考えられる。

- 流入前・流出後：約90%の自転車，
環道内区間：約40%の自転車が矢羽根上を走行するなど，
試行運用中と本運用後で走行位置に変化はみられなかった。
- 流入・流出区間：
矢羽根上を走行する自転車割合が有意に増加。
➡流入・流出部の矢羽根の設置位置の変更が走行位置に影響

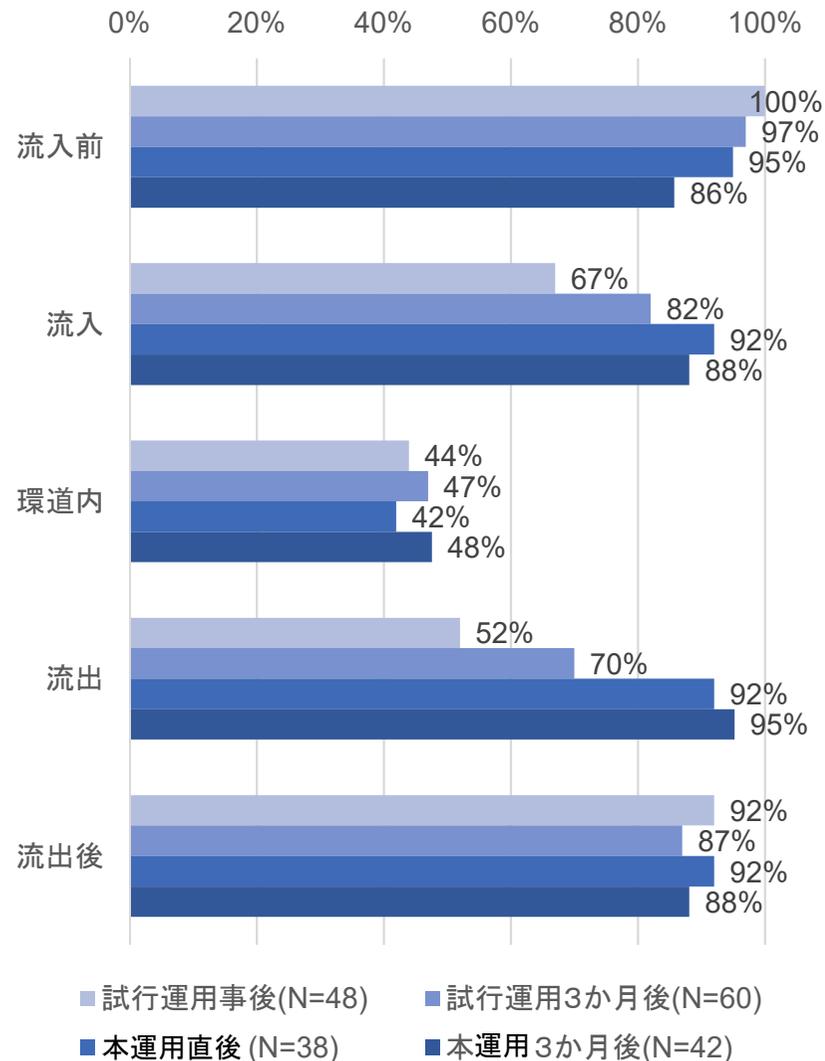
車道走行自転車の矢羽根上走行割合

流入前の矢羽根上走行割合が若干低くなったものの、概ね同じ傾向を示す。

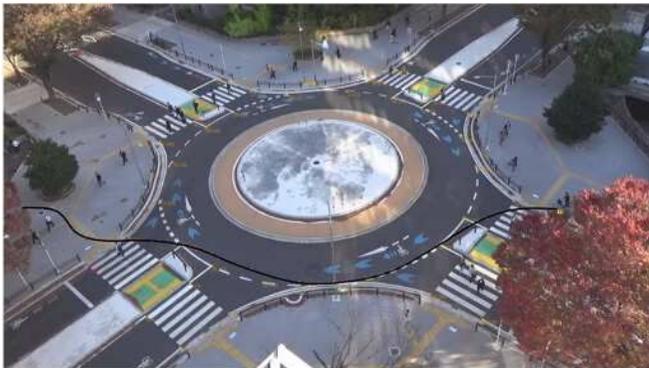
逆走箇所

自転車利用者の21.5%が逆走
(130人中28人)

車道のみ利用者		歩道と車道 併用の利用者	
流入前[台]	2	流入前[台]	3
流入時[台]	2	歩道から車道に移るとき[台]	7
		流入時[台]	1
環道内[台]	1	環道内[台]	3
流出時[台]	3	車道から歩道に移るとき[台]	15
流出後[台]	3	流出時[台]	0
流出後[台]	3	流出後[台]	1
車道のみ 合計[台]	4	歩道＋車道 合計[台]	24
逆走合計 28台

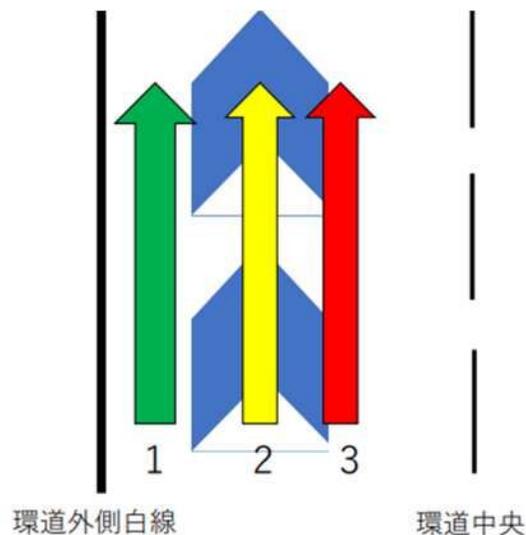
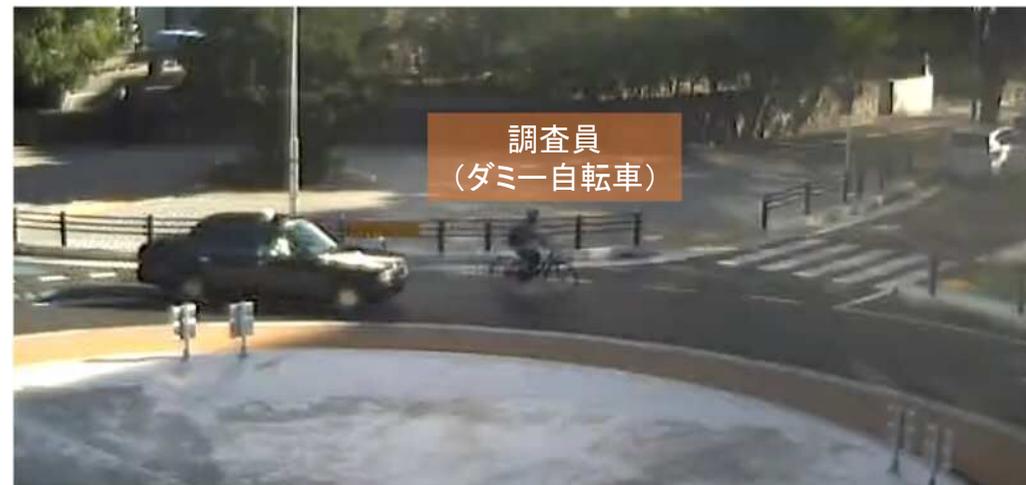
自転車通行空間(矢羽根設置位置)

試行運用時：1.0m, 本運用3か月後：1.5m

自転車の走行位置：矢羽根左側, 矢羽根中心, 矢羽根右沿いの3パターン

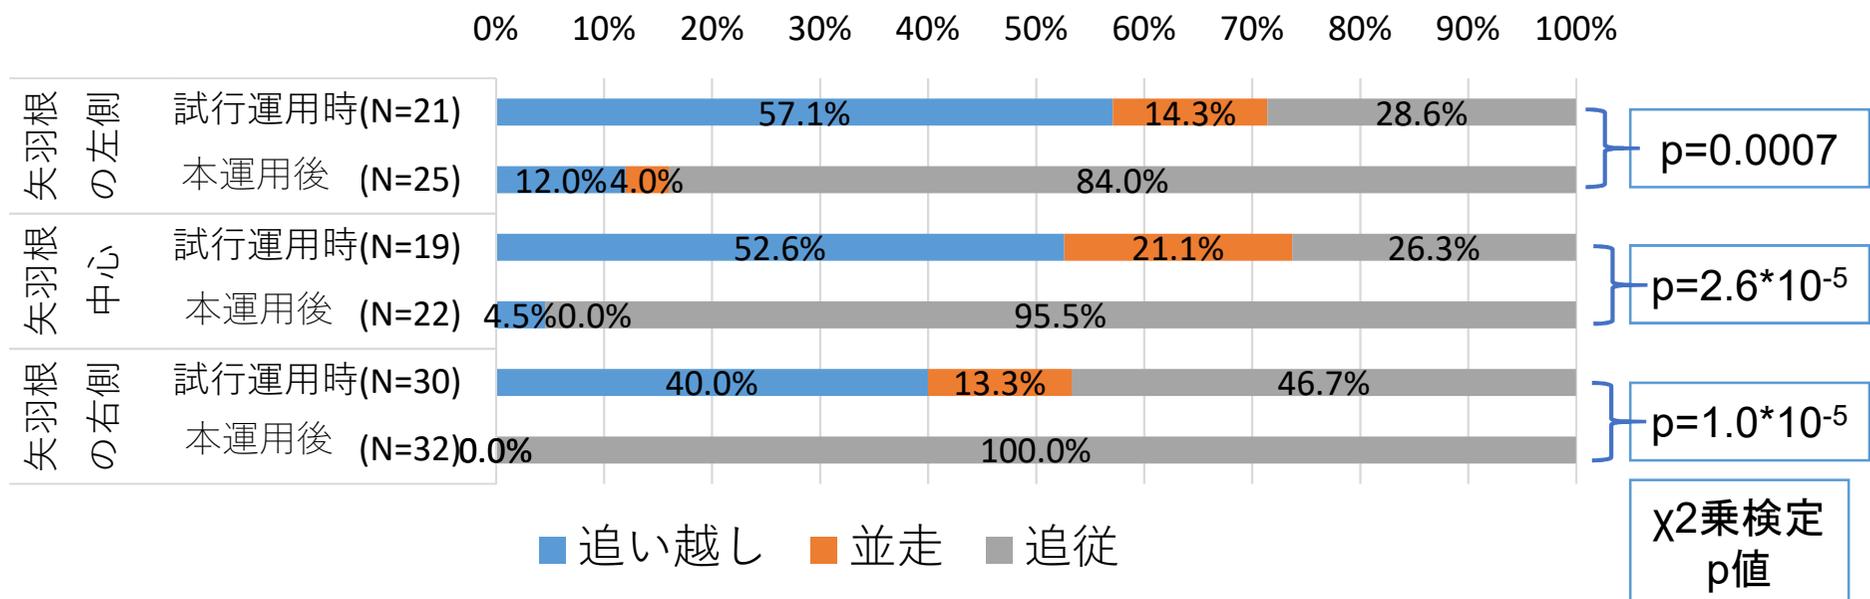
- 自転車の走行位置(矢羽根左側, 矢羽根中心, 矢羽根右沿い)ごとに、自動車がとった挙動(追従, 追い越し, 並走)を以下のグラフにまとめた。

試行運用時は追い越しの割合が多かったが、

本運用後は、追い越し・並走が減り、追従の割合が8割を超えている。

→矢羽根設置位置の変更およびエプロンの段差により、車の追い越しや並走が少なくなった。

自転車が矢羽根付近を走行した場合の自転車の安全性が試行運用時よりも高まったと考えられる。

- 走行位置：試行運用時には約60%がエプロン上
⇒本運用後はエプロン上走行が3%にまで減少，環道内走行が60%を超えた。
⇒段差付きエプロン設置により環道内を直線的に走行する車両が大幅に減少し，環道内走行位置が改善された。
- 交差点内平均旅行速度：
試行運用時と本運用後を比較すると，速度がやや上がったものの，高速で走行する車両が減少した。
⇒外径及び環道幅員の拡大，段差・カラー付きエプロン設置により，自動車が本来走行すべき位置で走行しやすくなり，環道内での速度も安定するようになった。
- 流出入時の速度：
RAB導入により流出入時に速度が抑えられるようになった。
また，試行運用時からやや速度が上がり，スムーズに走行するようになった。⇒構造改良により走行性が向上したと推察
- ウィンカー一点灯率：試行運用中と比べて，大幅に上昇。環道流出部の看板設置の効果があったと推察。
- 自転車に対する後続自動車の挙動：
ほとんどの車が自転車に対して追従する（自転車が矢羽根の左側を走行した場合でも追従が84%）ようになった。並走や追越挙動が抑制され，自転車の安全性が向上したといえる。⇒エプロン段差設置による効果大きい。
