## 第2章 街路樹を取り巻く課題

### 1 大木化・老木化の進行

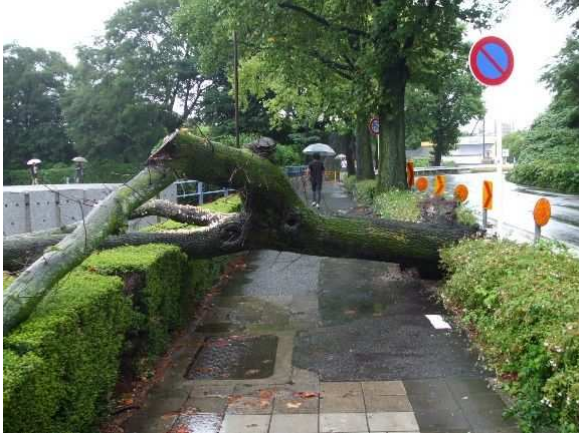
老木化による倒木（ユリノキ）

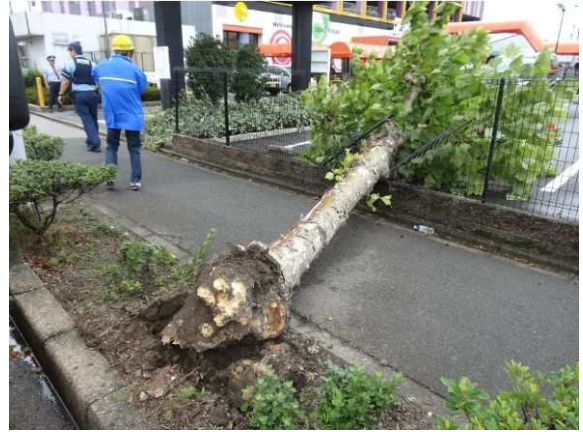
根元の腐朽による倒木（プラタナス）

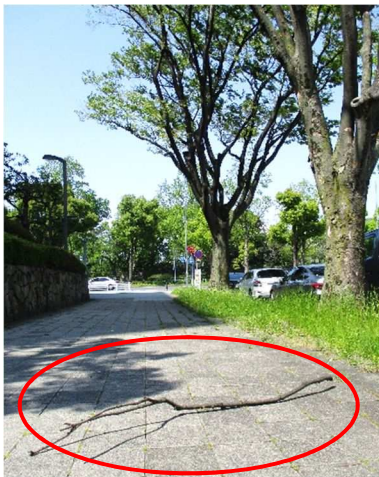
枝の落下（ケヤキ）

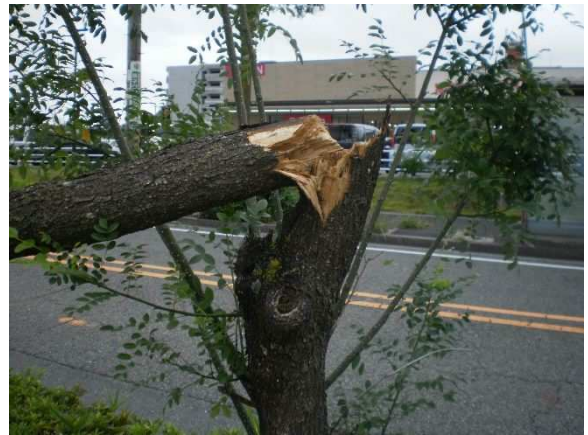
強風による幹折れ（エンジュ）

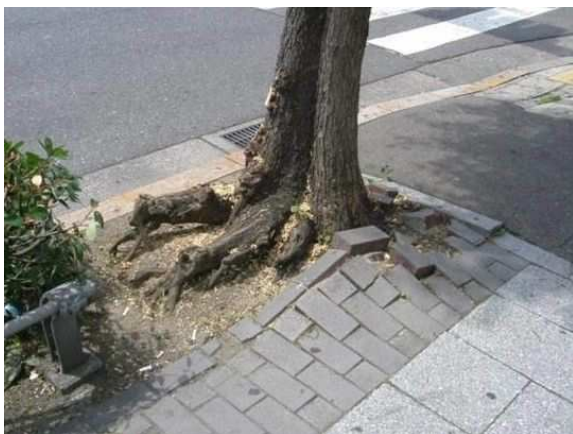
根上がりによる舗装ブロックの  
浮き上がり（アメリカフウ）

本市の約9万7千本の街路樹のうち、植栽後40年以上経過したものは約4万2千本で全体の約4割を占めており、大木化・老木化が進行しています。一部では、道路空間の許容範囲を超えて大きくなり、根上がりにより段差を発生させるなど道路空間に影響を及ぼしていることから安全性の確保が課題となっています。

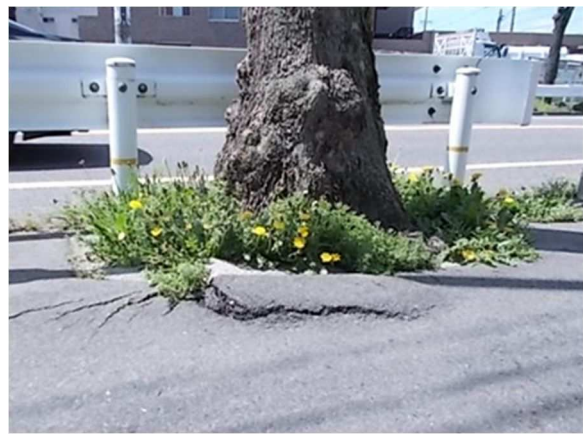
根上がりによる歩道の段差  
（ナンキンハゼ）

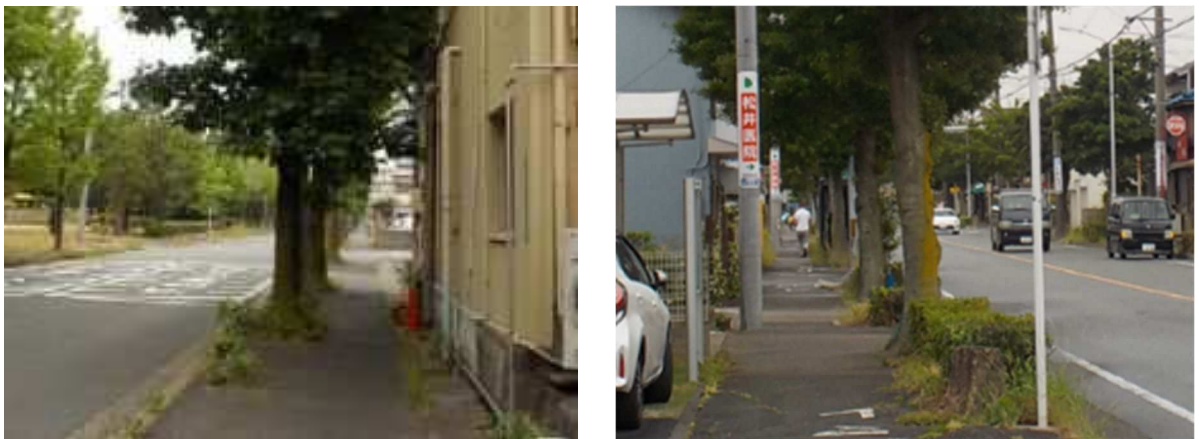
### ■歩道の有効幅員が狭く、法令等に適合していない街路樹

狭い歩道に植栽された街路樹

これまでに植栽した街路樹の一部は、その後の道路構造に関する法令等の改正により必要な歩道の有効幅員 2.0mを確保できていない状態となっています。そのため現行の法令等に適合した歩行者の安全な通行空間の確保が必要とされています。

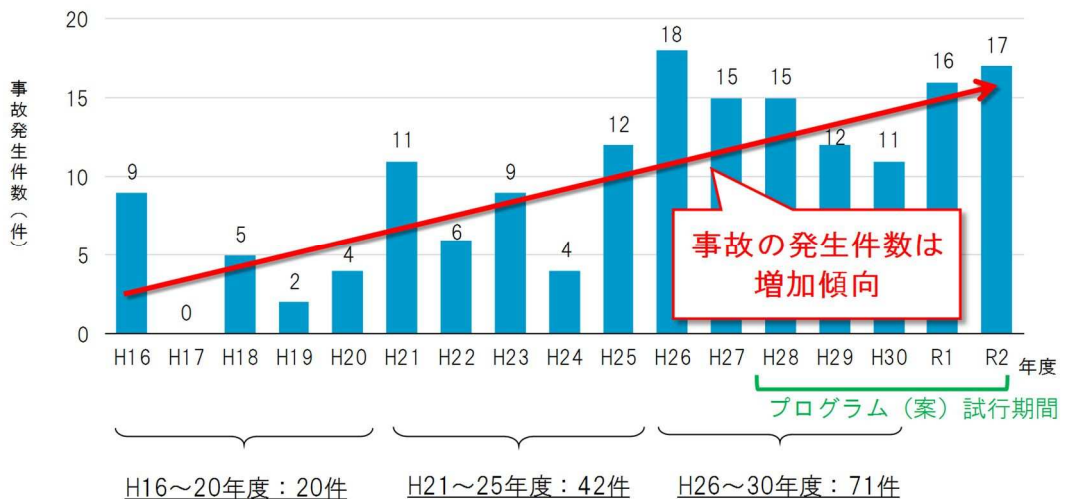
### ■街路樹による事故発生件数の推移

日常的な巡視・点検や診断によって街路樹による事故防止に努めているところですが、大木化・老木化の進行や生育環境の悪化による枝落下、根上がり、幹折れ、倒木などの事故発生件数は年々増加傾向にあります。

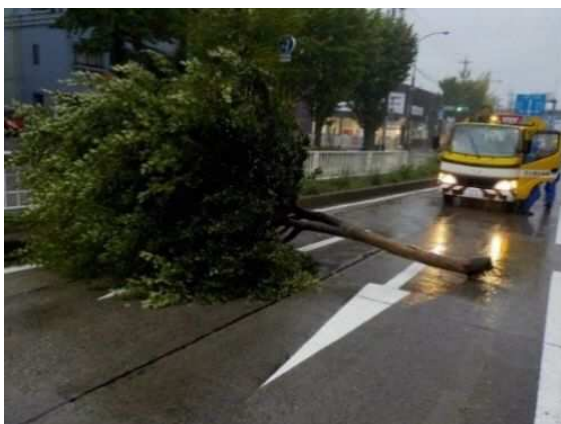
倒木

台風による倒木等は、強風による荷重に加え、大木化した樹木、根系や樹幹の腐朽などが発生している不健全な樹木、せん定されていない過密な枝葉などの樹木が原因となるため、これらへの対応が求められています。

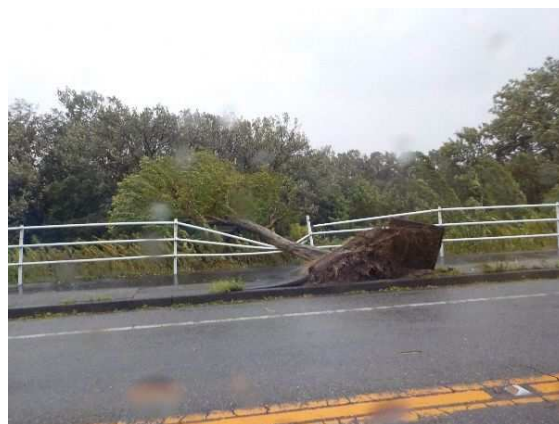
倒木

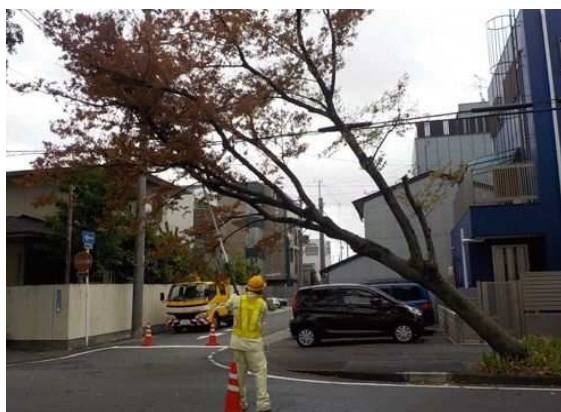
傾斜

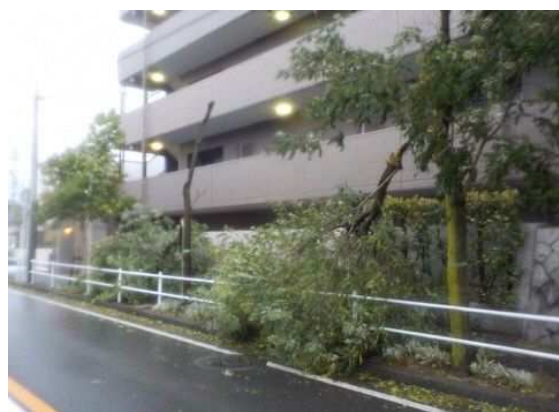
幹折れ
