【別添資料5】

地質想定断面図及び
土質ボーリング柱状図

日光川公園地質調査業務委託

令和4年1月

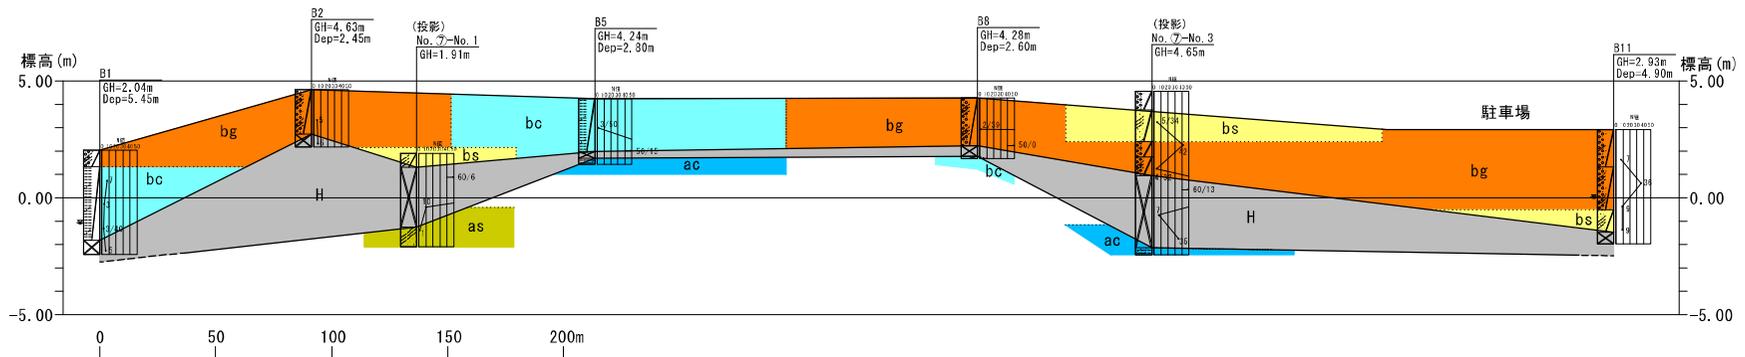
地質想定断面図 (SH=1:1,000、SV=1:100)

凡例	
bc	粘性土 (盛土)
bs	砂質土 (盛土)
bg	礫質土 (盛土)
H	廃棄物 (盛土)
ac	粘性土 (自然地盤)
as	砂質土 (自然地盤)

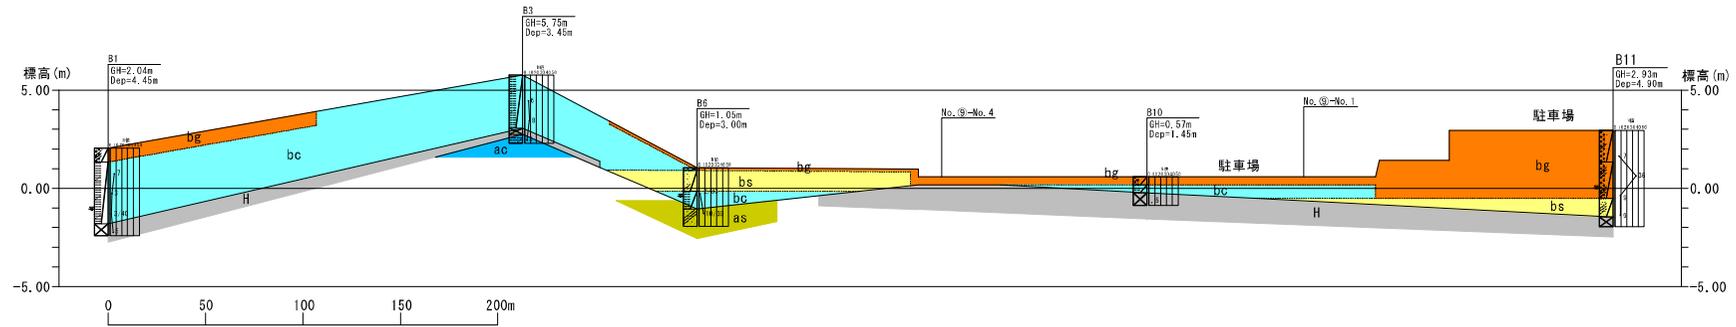
地質想定断面図 (SH=1:1,000, SV=1:100)

- bc 粘性土(盛土)
- bs 砂質土(盛土)
- bg 礫質土(盛土)
- H 廃棄物(盛土)
- ac 粘性土(自然地盤)
- as 砂質土(自然地盤)

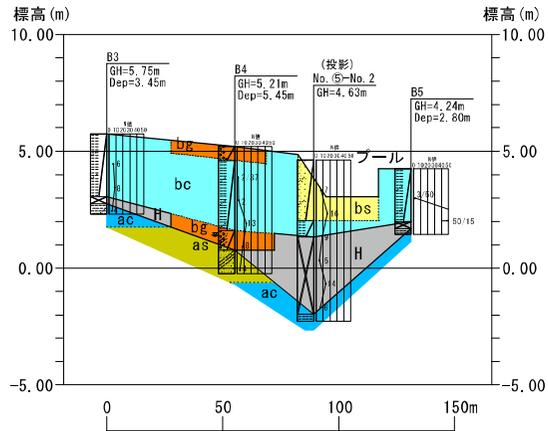
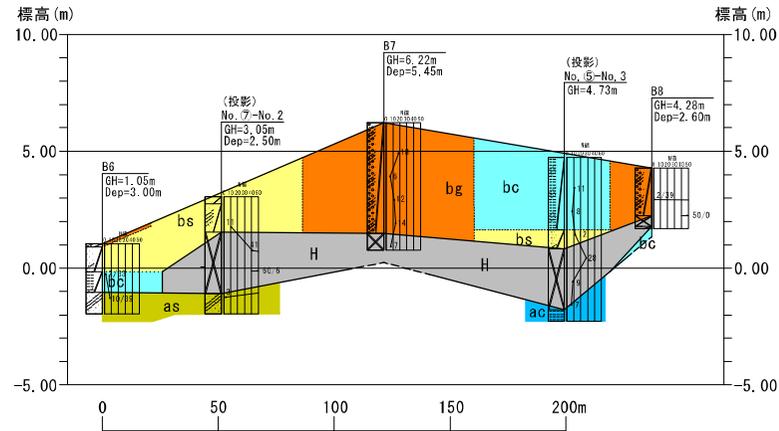
地質想定断面図 (SH=1:1,000、SV=1:100)

- 凡 例
- bc 粘性土 (盛土)
 - bs 砂質土 (盛土)
 - bg 雑質土 (盛土)
 - H 廃棄物 (盛土)
 - ac 粘性土 (自然地盤)
 - as 砂質土 (自然地盤)
