# 植田西交差点において発生した人身事故 (平成23年・24年中)

## 事故の特徴 魔の追突事故多発地帯

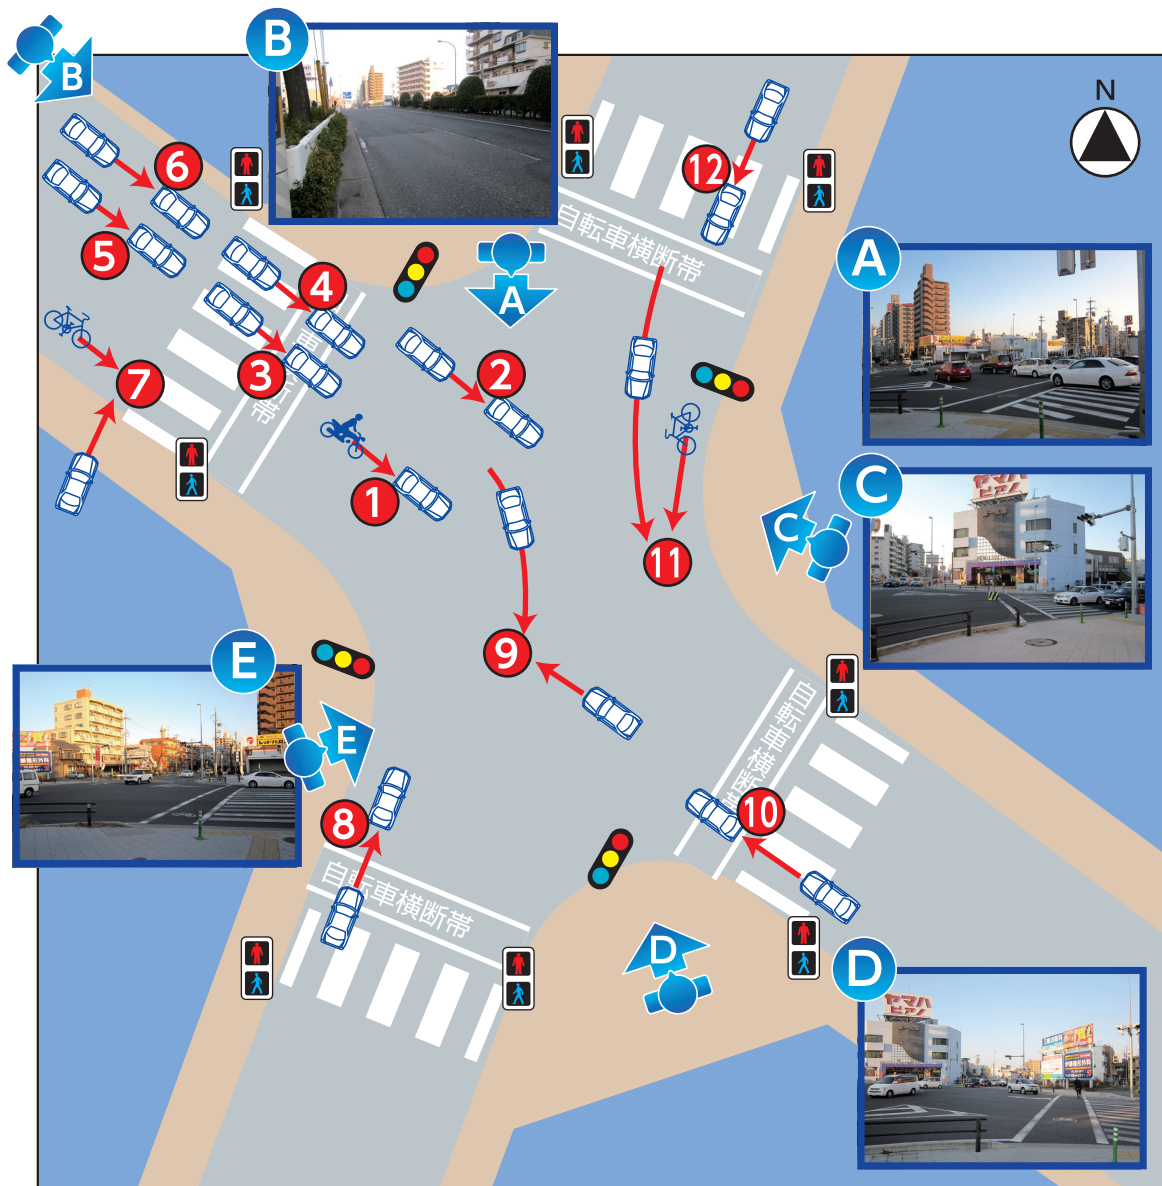
| 1 | 乗用車×バイク | 前方で停止中の自動車に、後方からきたバイクが追突 |
| 2 | 乗用車×乗用車 | 前方で停止中の自動車に、後方からきた自動車が追突 |
| 3 | 乗用車×乗用車 | 進行中の自動車に、後方からきた自動車が追突 |
| 4 | 乗用車×乗用車 | 前方で停止中の自動車に、後方からきた自動車が追突 |
| 5 | 乗用車×乗用車 | 進行中の自動車に、後方からきた自動車が衝突 |
| 6 | 乗用車×乗用車 | 前方で停止中の自動車に、後方からきた自動車が追突 |
| 7 | 乗用車×自転車 | コンビニエンスストアから出る自動車と歩道上を進行中の自転車が出会い頭に接触 |
| 8 | 乗用車×乗用車 | 交差点を進行中の自動車に、後方からきた自動車が追突 |
| 9 | 乗用車×乗用車 | 西側から進行してきた車が右折しようとしたところに東側から直進してきた車が衝突 |
| 10 | 乗用車×乗用車 | 交差点を進行中の自動車に、後方からきた自動車が追突 |
| 11 | 乗用車×自転車 | 交差点を左折しようとした自動車に走行車線の自転車が接触 |
| 12 | 乗用車×乗用車 | 前方で停止中の自動車に、後方からきた自動車が追突 |

植田西交差点を西から東に進む方向で車両相互による接触・追突事故が多発しています！  
 ①幹線道路が交差しており、交通量が多い ②八事からの長い下り坂を抜けたあとであり、スピードが出やすい ③交差点の手前は緩やかな上り坂となっていることから先行車の認識が遅れる ④加えて、車間距離が狭い場合、後続車は信号が見えない場合があり、信号の変わり目での先行車の急な減速に対応できないなどの理由が想定されます。  
 また、右折車と直進車との事故や、車と自転車の接触事故も発生しています。

自動車やオートバイの運転者は、交差点に差し掛かる時は信号機、先行車、後続車に注意を払うとともに、適正な車間距離を確保し、追突事故を起こすことのないようにしてください！  
 また、前を通行する車だけでなく、隣の車線や右折してくる対向車の動きにも十分注意をしてください！

歩行者や自転車は、この交差点が交通事故が多い場所であることを認識し、事故に巻き込まれないように、交差点を横断する際に信号を守ることはもちろん、車道の状況にも注意を払うなど、十分に安全を確保してから渡るように努めてください！
