金山南ビル美術館棟　４階展示室　天井照明につきまして

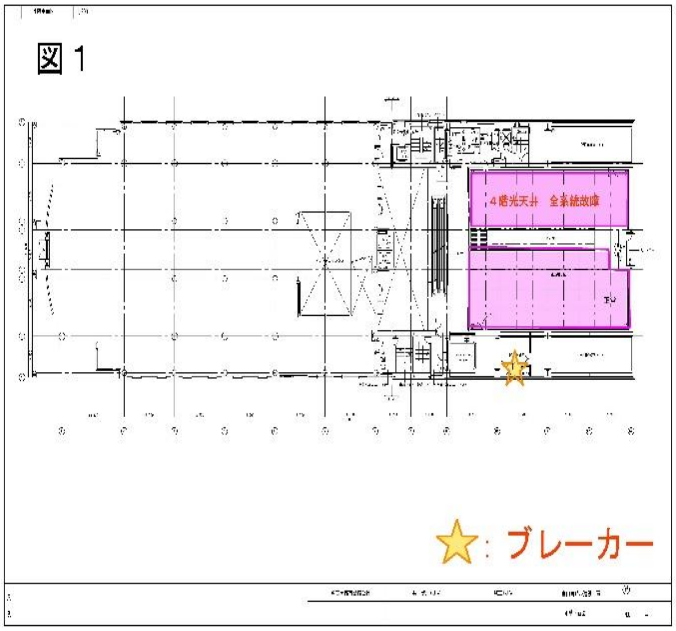
（図1）

・4 階光天井（全系統）が故障中。（図1）

・対象の照明につきまして、電源の on/off 及び、照明の調光を操作するリモートコントローラーが故障しております。なお、電源の on/off は直接ブレーカーを操作することで可能ですが、調光機能はご利用できません。

・故障した光天井の範囲の操作については、4 階準備室 DS(EPS 内)内の直接ブレーカーを操作いただく必要があります。ブレーカーの場所は(図1)の場所にあります。

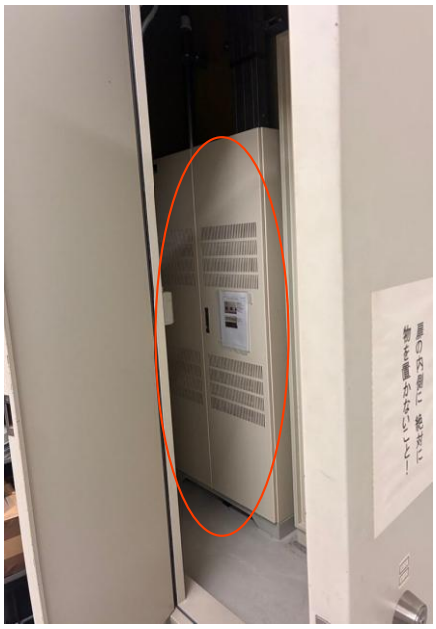
（写真 1）

※ブレーカー（写真1）
