経済局（工事）

(1) 防火シャッターの維持管理について（維持管理業務）

住宅都市局（工事）

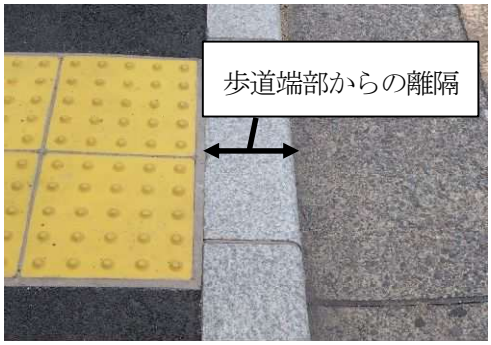
(2) 視覚障害者誘導用ブロックの配置設計について（設計）

本市の「福祉都市環境整備指針」（以下「整備指針」という。）によると、バス停部の視覚障害者誘導用ブロックは歩道端部から30センチメートル程度の離隔を確保するとされている。

「ＳＲＴ乗降待合空間整備工事（西側工区）」始め 3件では、視覚障害者誘導用ブロックの配置について、誘導の安全性を確保しているかを設計図書及び現地調査で確認したところ、バス停部に設置された視覚障害者誘導用ブロックの配置は歩道端部からの必要な離隔が確保されておらず、視覚障害者の誘導の安全性を十分に確保していなかった。

バス停部の視覚障害者誘導用ブロック

離隔が不足している例

視覚障害者誘導用ブロックについては、「整備指針」に基づき、視覚障害者の誘導の安全性を確保する配置となるよう設計されたい。
